# 1. ALUSANDMED

<b>Address:</b>	Päigiste küla, Halliste vald, Viljandimaa
<b>Kinnistu omanik:</b>	Hurmet Mihkel Ilus
<b>Ehitusaeg:</b>	1890
<b>Kujunduse keerukus:</b>	Talukompleks esindab Mulgi taluhäärberite tüüpi
<b>Riikliku kaitse alla kuuluvus:</b>	Hoone ei kuulu riikliku kaitse all olevate arhitektuurimälestiste hulka
<u>Asendiplaan ja krundiplaan</u>	
<b>Hoone katastritunnus:</b>	<u>19201:001:0126</u>
<b>Kinnistu suurus:</b>	10 797.00 m <sup>2</sup>
<b>Krundi sihtotstarve:</b>	Elamumaa 100%

## 2. SISSEJUHATUS

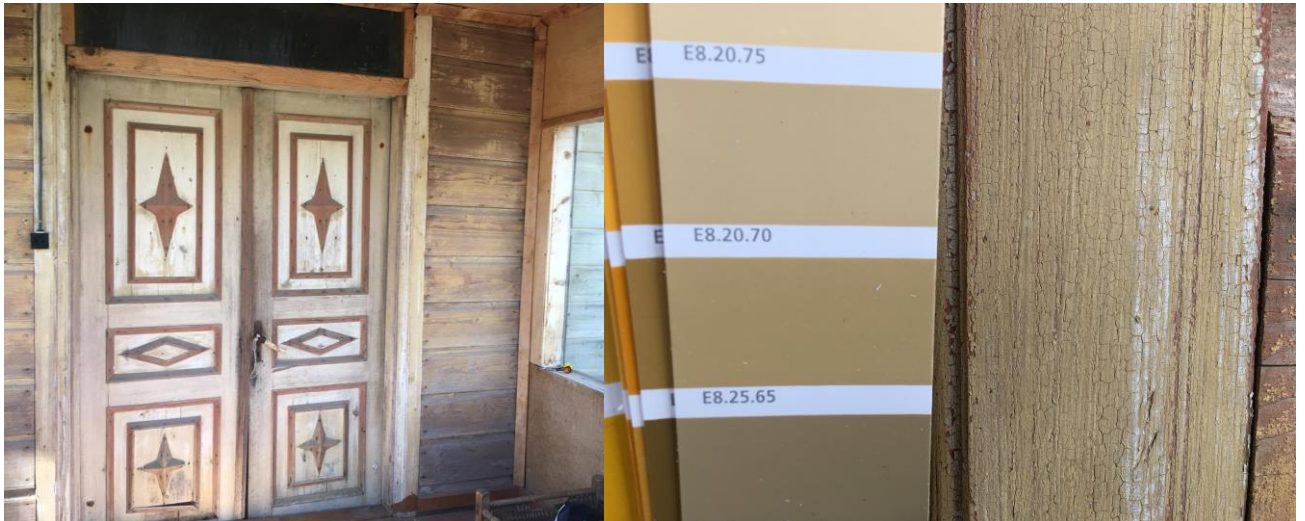
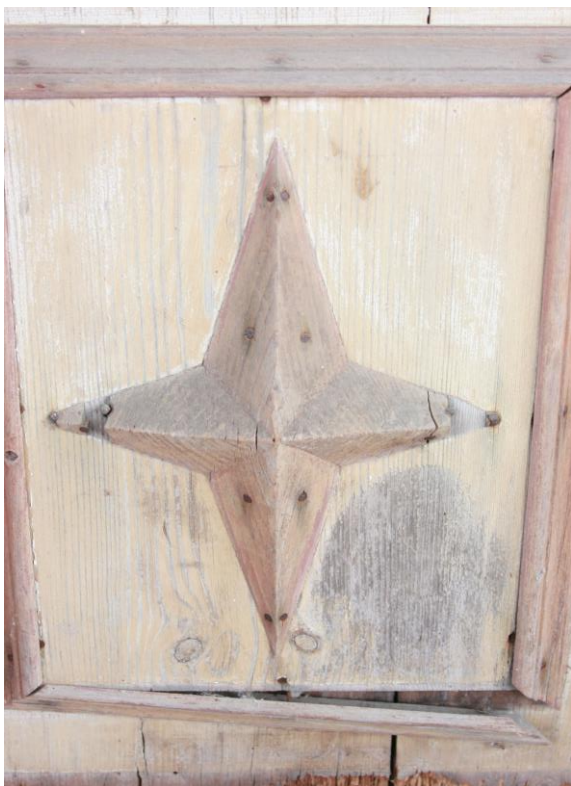
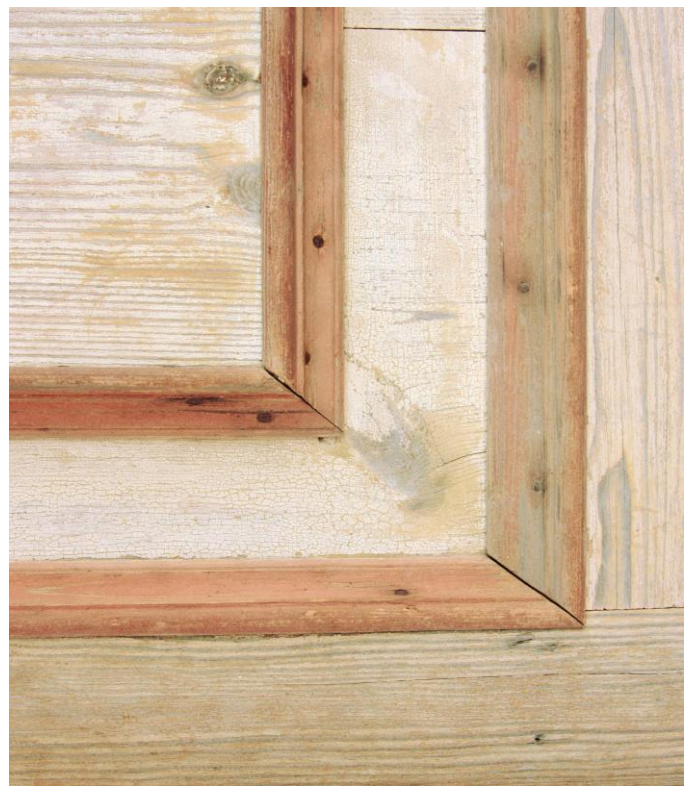
Välisuksel on äärmiselt kena krokodilli pinnaga värvikiht. Uks on värvitud linaõli värviga. Linaõli värv jätab aastate jooksul kraklees pinna.

**Illustr. 133 – välisuks.**

**Illustr. 134 – üleval paremal, ukse piirdeliistul kraklees värvipind.**

**Illustr. 135 – all vasakul, tahvli keskel puitdetail.**

**Illustr. 136 - all paremal ukse tahvelduse + liist detail.**

Uksel teha puiduparandused, lahtine värv eemaldada tolmuvabaks ja kindlasti säilitada nn. kraklees pind. Kohtades, kus puidul ei ole värvikihti, kanda õhuke kiht puitu kaitsvat sobivas toonis (algupärase järgi) linaõli värvi.
