**KEVADE 2 TEHNILISE SEISUKORRA HINNANG
JA
RESTAUREERIMISE VÕIMALUSED**

EESTI KUNSTIAKADEEMIA
Kunstikultuuri teaduskond
Muinsuskaitse ja konserveerimise osakond

(Kevade, 2, Tallinn, Harjumaa)

2019/2020 õppeaasta
Arhitektuuri konserveerimise ja restaureerimise täiendkoolituskursuse lõputöö

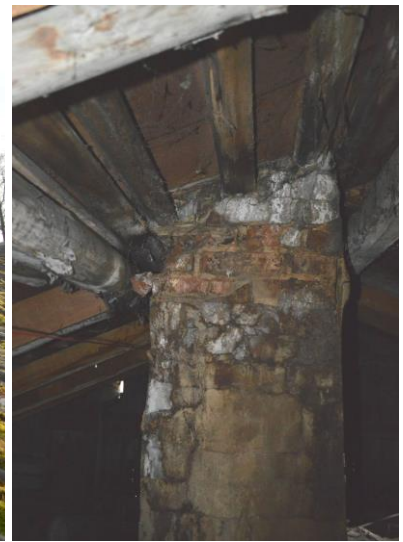
Hoonel on kaks korstnat. Korstnad olid laotud punastest tellistest. Korstna otsade seisukord on väga halb, remont- ega hooldustöid ei ole teostatud. Visuaalse vaatlusena tundub, et korstnad lagunenud vihma- ja lumevee tagajärjel. Korstnate lagunemisel on eterniitplaadid purustatud. Korstnad on tuleohtlikud ning nende lagunemine hetkel jätkub.

Illustratsioon 12. Korsten pööningul.

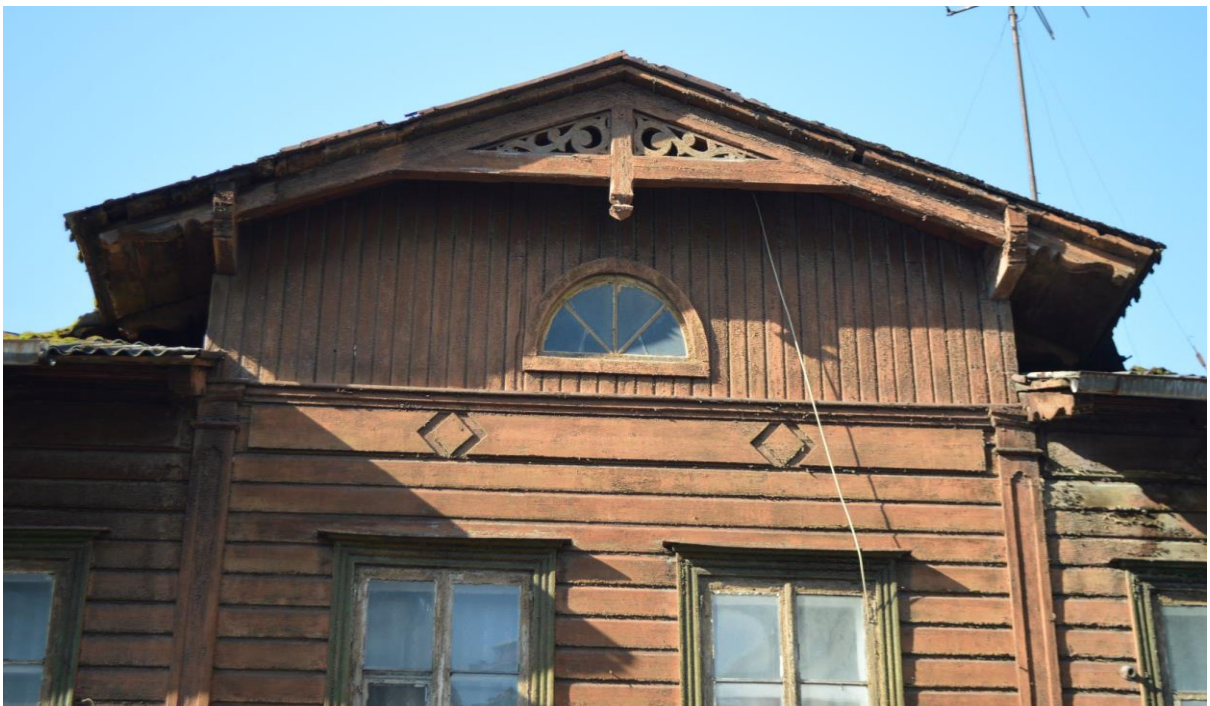
Objekti välisviimistluses on kasutatud hõõveldatud puitprofiile, fassaad on hooldamata, laudise värv kobrutab. Suuremat osa fassaadi katab profiiliga rõhtlaudis, seda on kasutatud hoone kõikidel seintel. Kolmnurkfrontooni talaotste alt algavad laiad vertikaalsed pilastrid. Esifassaadi seina otsades on nurgakaunistused.

Illustratsioon 20. Kolmnurkfrontoon saelõikelise kaunistusega.

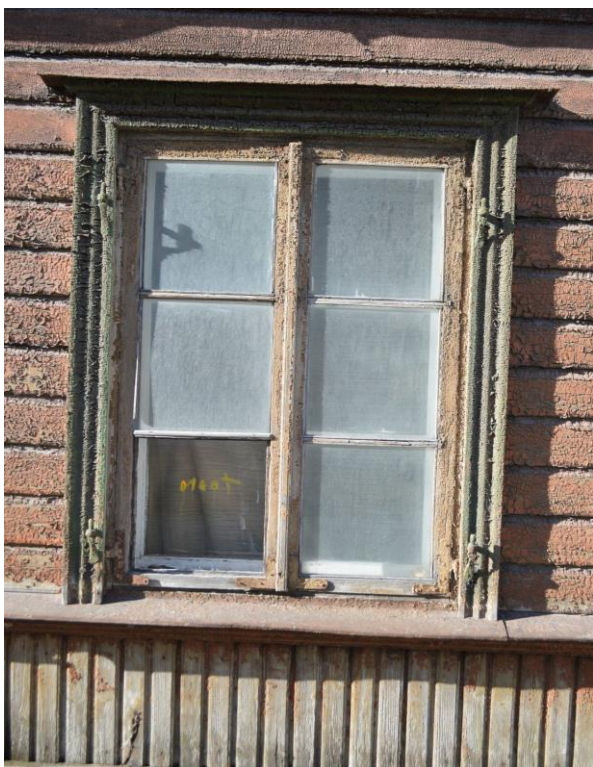
Hoonel on peamiselt kahe klaasiga kahele poolele avanevad aknad, sisemine raam ilma hingedeta, nn suveraam, välimised raamid on halvas seisundis, olevatel akendel osaliselt puuduvad klaasid ja mõned raami osad on mädanenud. Klaasid olid algselt kinnitatud linakittiga, kuid klaaside vahetusel asendati kitt liistuga, raamid on kaunistatud metallist nurgahingetega,. Akendel on tuulutusaknad. Korterite aknad on ristkujulise kujuga, pööningul on ühe raamiga poolringaknad, trepikodades on korteritega samasugused ristkujulised ja väiksemad ruudulised aknad, esimese trepikoja pööningu aken on kolmnurkne. On säilinud palju originaalseid aknasulgureid. Akende veelauad on kaetud plekkiga mis on roostes ja

vajab vahetamist. Tänavapoolsel fassaadil, esimese korruse akendel olid algselt puidust aknaluugid, mis on arvatavasti nõukogude ajal kadunud, jäänud on ainult seinapealsed hinged. Välimised akna liistud on heas korras, kuid vajavad puhastamist ja värvimist. Nii akendel kui liistudel värv kobrutab. Üldiselt on aknad rahuldavas seisukorras ja neid on võimalik taastada ja restaureerida.

Illustratsioon 26. Esimese korruse aken väljast.

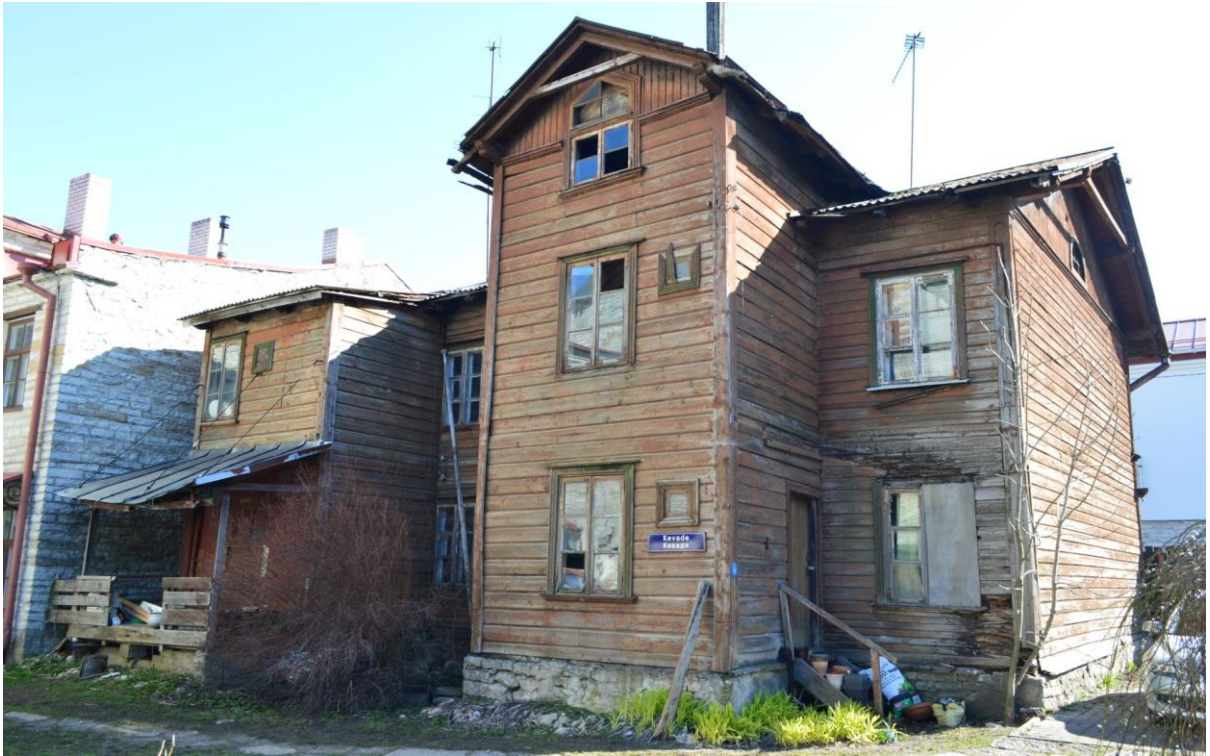
Hoonel on kaks eenduvat trepikoda, mis on ehitatud püstpalkidest, väljast kaetud voodrilaudadega, seinad pole soojustatud, esimese trepikoja varikatus puudub ja välistrepp lagunemas. Teise trepikoja varikatus ja veranda on ehitatud nõukogude ajal ja on avariilises olukorras.

Illustratsioon 30. Vaade trepikodadele hoovist.

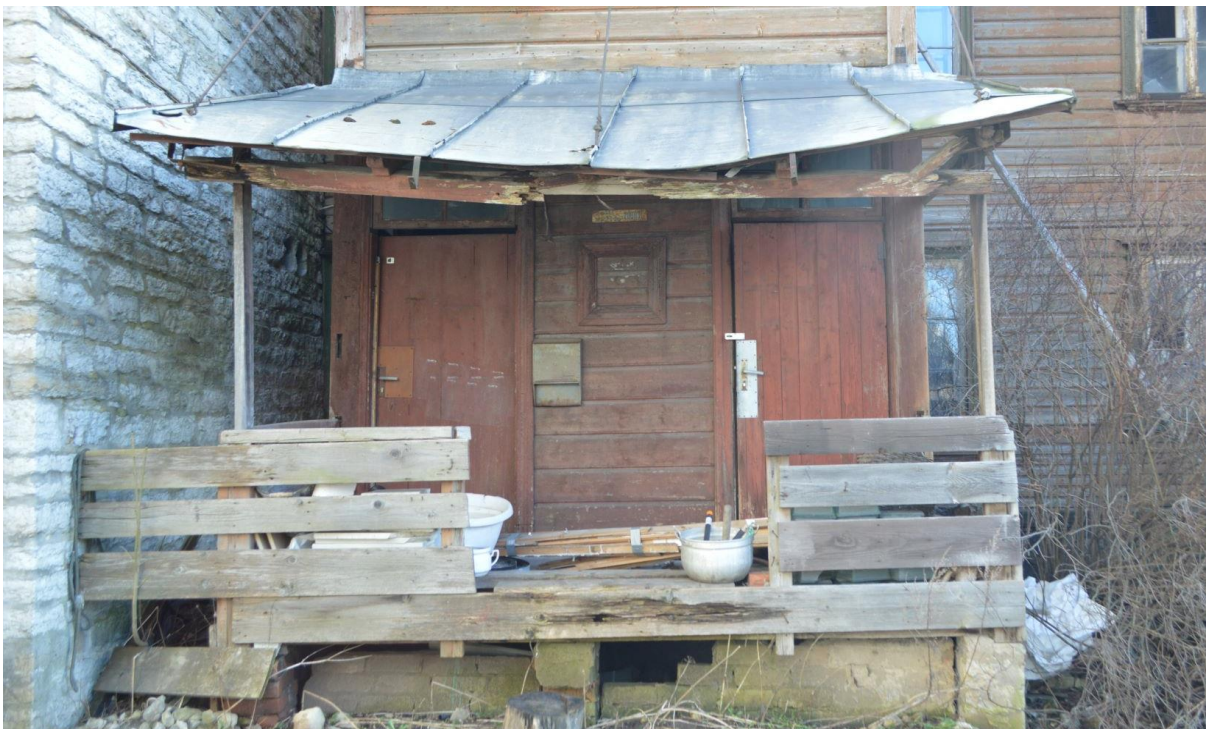
Illustratsioon 35. Vaade teise trepikoja sissepääsudele, katusele ja verandale.

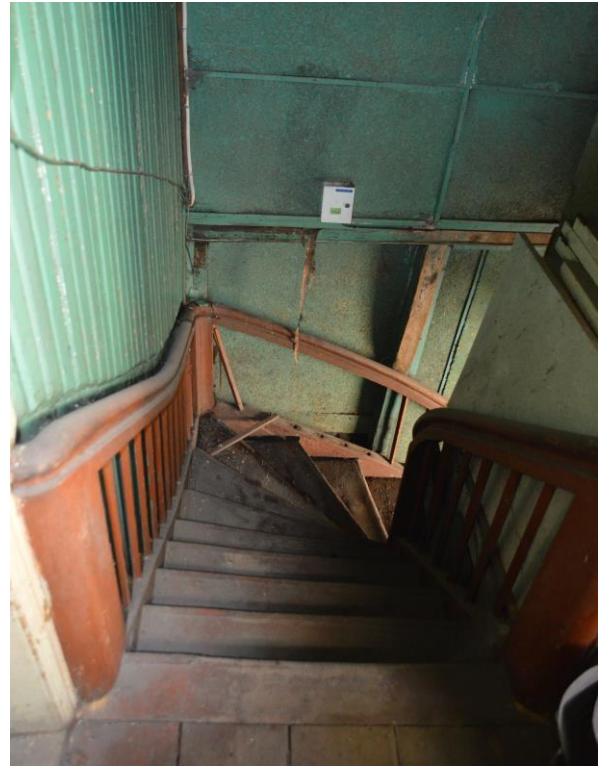
Trepp on halvas seisundis neli esimesed astmed on mädanenud ja puudub osa balustreid. Vesi jookseb trepikotta sisse ning kahjustab treppi tugikonstruktsiooni.

Illustratsioon 37. Vaade teise trepikoja trepile ülevalt.

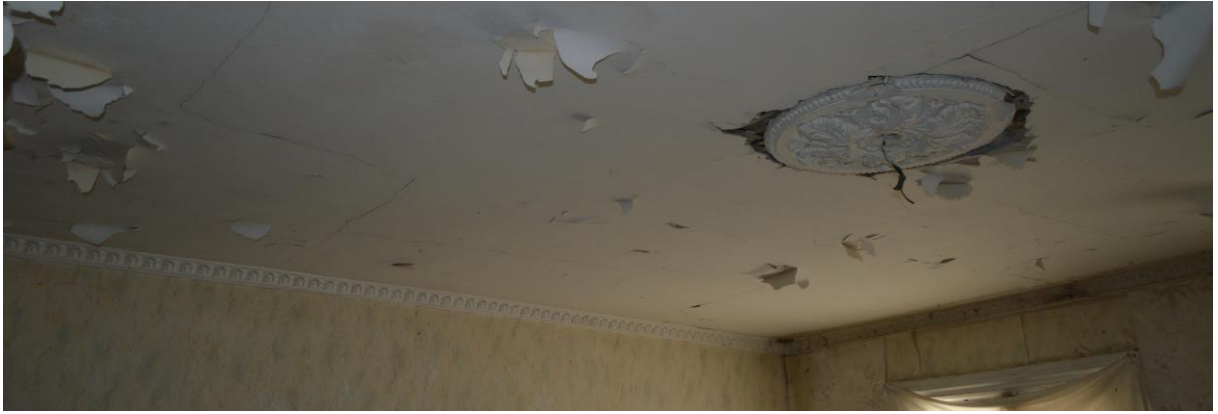
Elu toa laed algselt olid krohvitud, kuid nõukogude ajal olid kaetud puitlastplaadiga ja värvitud valgeks. Ainult ühes toas on säilinud algupärane krohvitud lagi koos lae karniisiga- ja rosettiga mida on võimalik taastada.

Illustratsioon 44. Algupärane krohvitud lagi koos lae karniisiga- ja rosettiga.

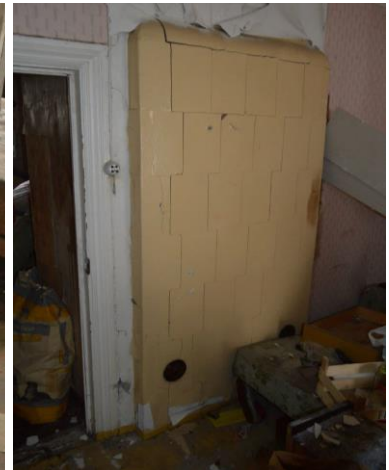
Igas korteris on olemas soemüüriaga pliit, kuid enamasti nad on halvas seisundis ja vajavad parandamist.

Illustratsioon 46. Soemüür toapoolt.

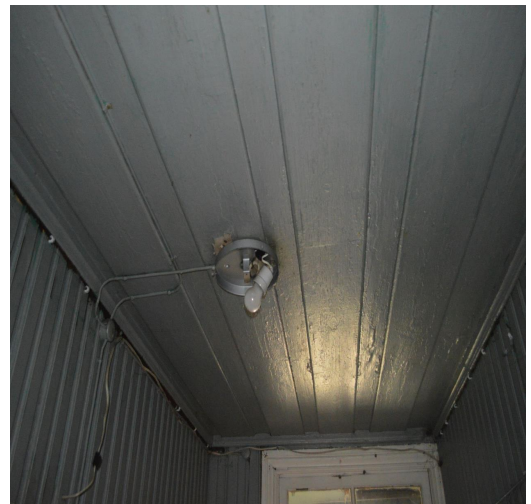
Illustratsioon 56. Esiku voodrilaudadest lagi.

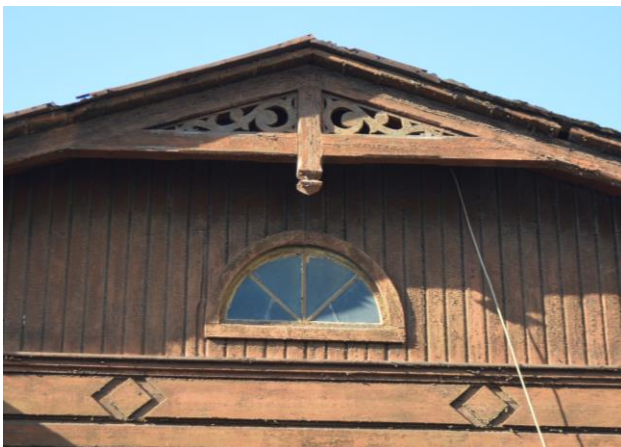
Illustratsioon 57. Saelõikelised kaunistused.

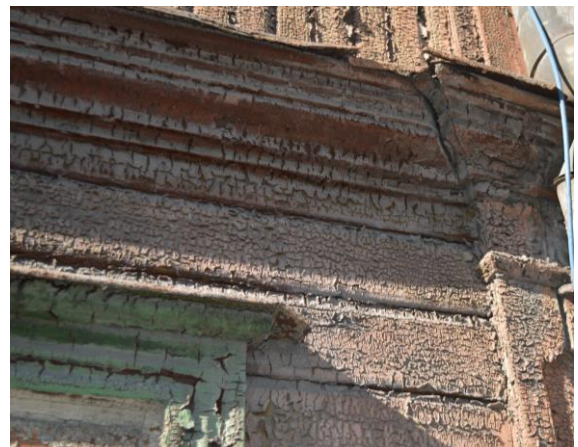
Illustratsioon 58. Korruste vaheline karniis.

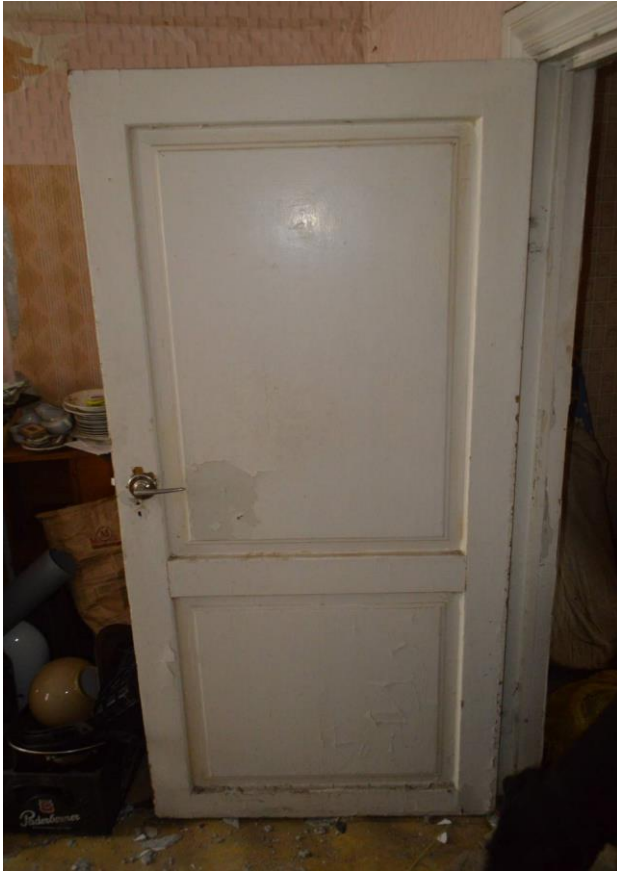
Illustratsioon 59. Korteri sisemine uks.

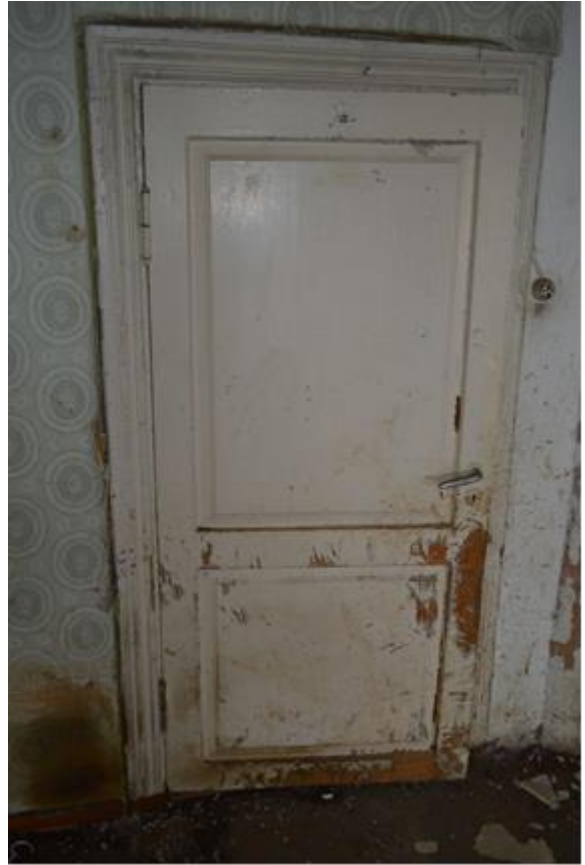
Illustratsioon 60. Korteri sisemine uks

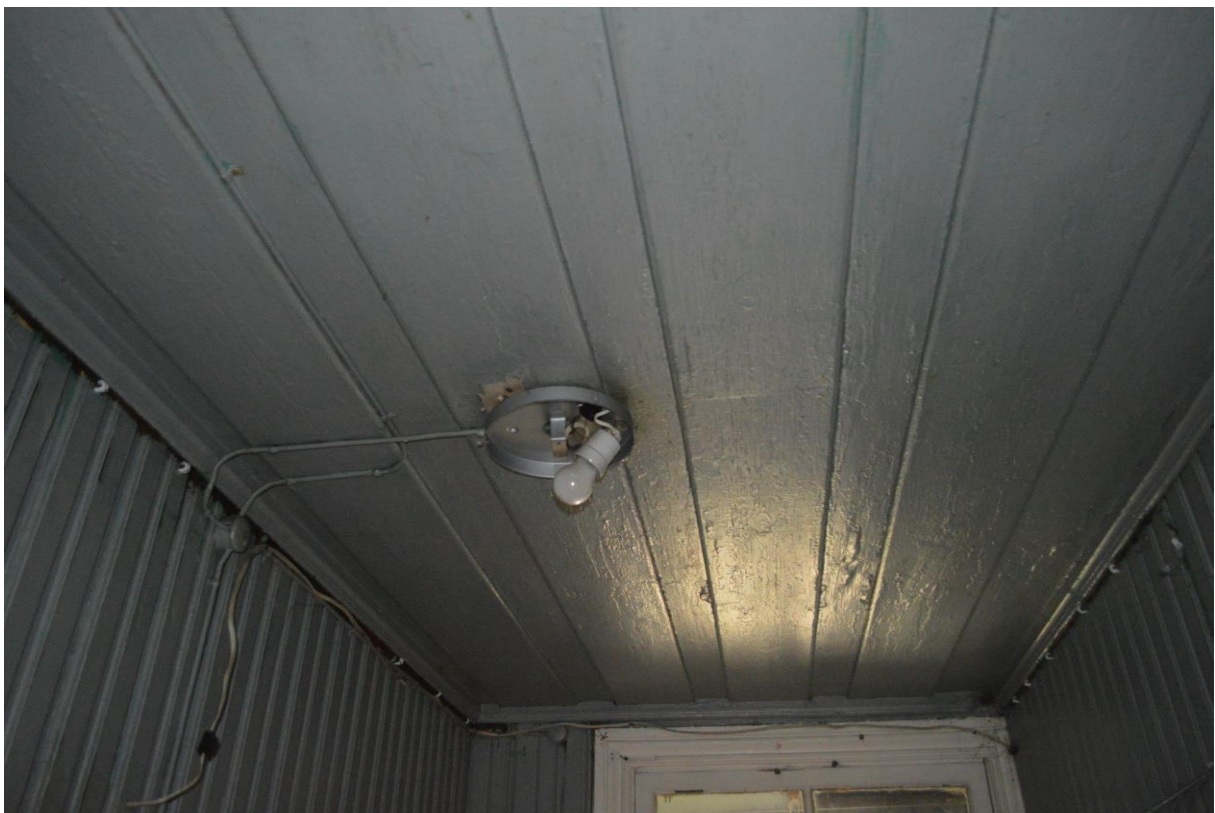
Illustratsioon 61. Vaade korteri esiku laele.

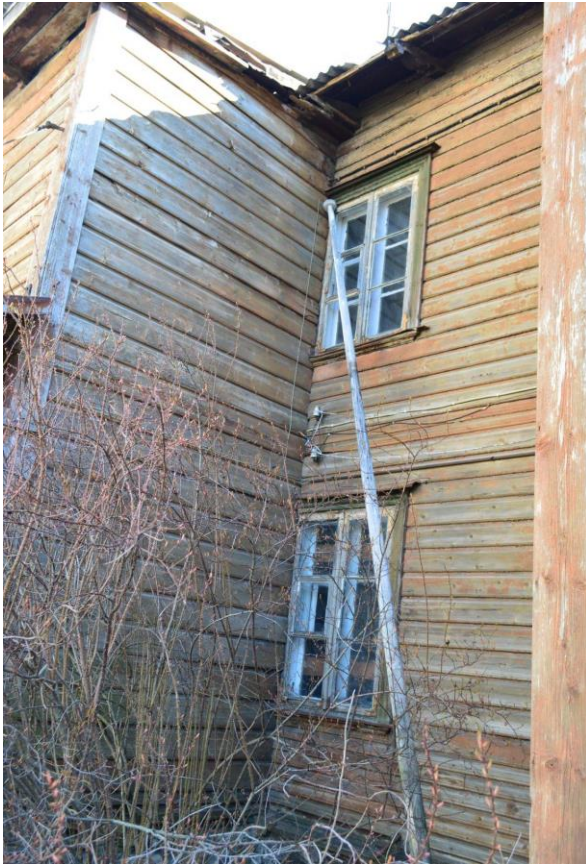
Illustratsioon 62. Lipuvarras kolmnurkfrontoonilt.

Pööningu väljaehitamisel on võimalus paigaldada katusele velux katuseaknad. Paigaldada kolmnurkfrontoonile puuduv lipuvarras.

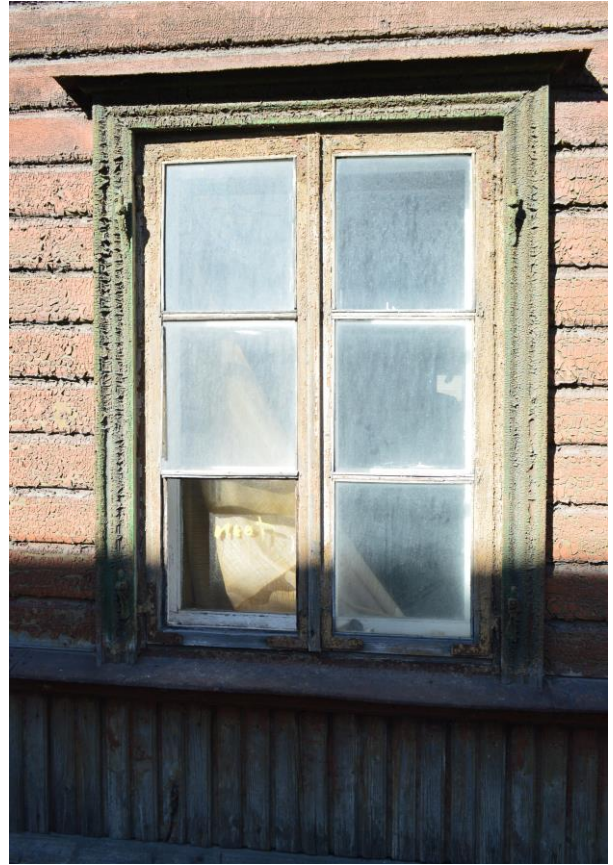
Illustratsioon 63. Esimese korruse aken liistudega.

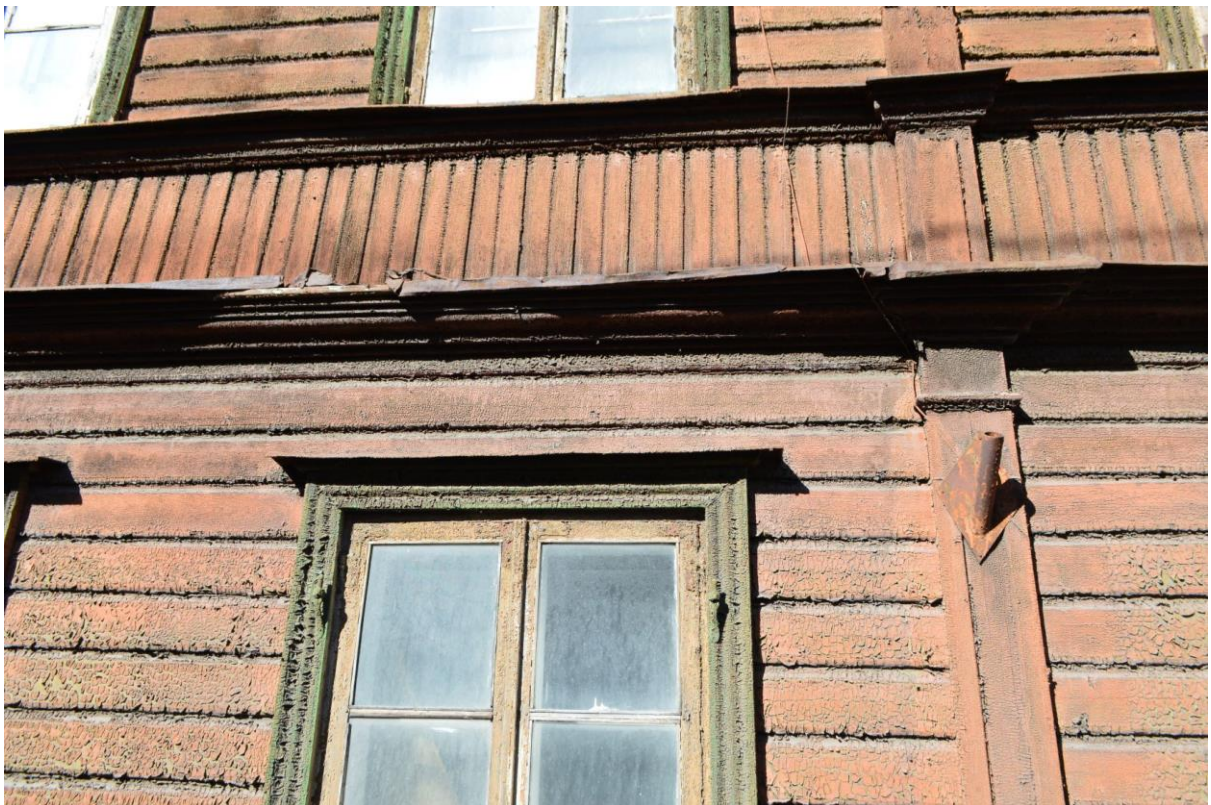
Illustratsioon 64. Fassaadi karniisid ja voodrilauad.
