Võisiku mõisa sepikodade uuring

**VÕISIKU MÕISA SEPIKODADE TEHNILINE SEISUKORD,
VÄÄRTUSED JA SÄILITAMISE ETTEPANEKUD**

Üleoja, Võisiku küla, Põltsamaa vald, Jõgeva maakond

Arhitektuuri konserveerimise ja restaureerimise täiendkoolituskursuse lõputöö

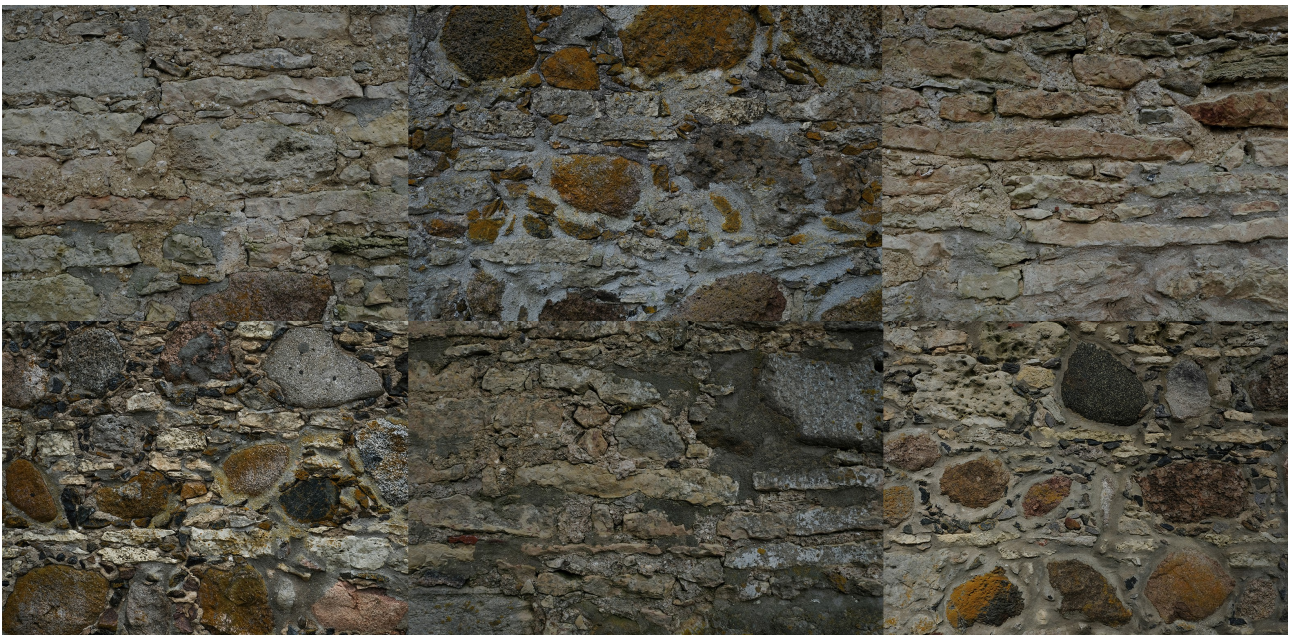
v31

erinevaid müürilaotisi

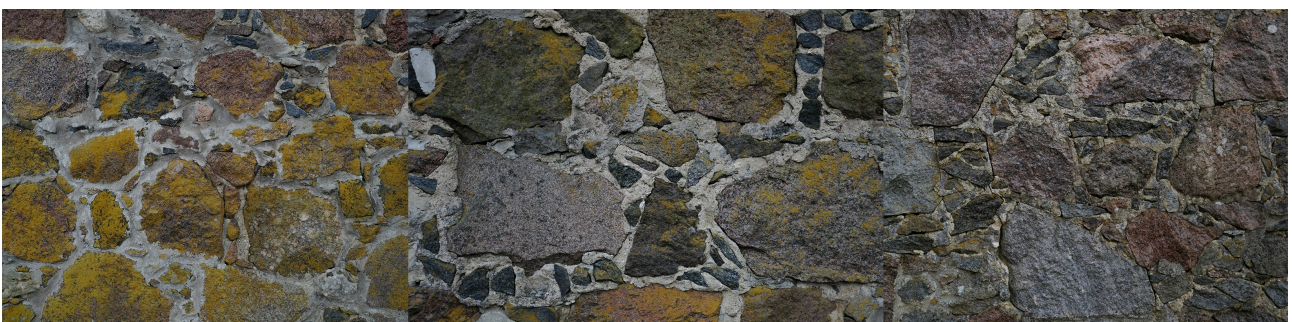
erinevaid müürilaotisi
