1. SISSEJUHATUS

Eesmärgiks on bakalaureusetöö raames restaureerimiskontseptsiooni esitamine Tallinnas ajaloolise Kadrioru lossiteenijate alevikku kuulunud Poska 35 krundi hoonestusele. Pooleteistkordne väärrika ajalooa rõhtpalkehitis ning kõrvalhoone on kultuurimälestised¹ ja paiknevad Kadrioru miljööväärtuslikul ala. Poska 35 hoonete restaureerimine on üks osa Aktsiaselts K-Projekt poolt algatatud Poska tn 31 kinnistu ja lähiala detailplaneeringust². Omaniku soov on elamu ja abihoone restaureerimisprojekt, mille põhiküsimuste lahendamisega käesolev restaureerimiskontseptsioon tegeleb. Hoonestusele on eelnevalt koostatud eritingimused³, mis nõuavad põhjalike uuringuid. Sise- ja välisuuringute tulemuste analüüsist lähtuvalt on kirjeldatud mälestiste hetke seisukord, arutletud hoonete fassaadiproblemaatikat ning pakutud välja võimalikud lahendused restaureerimis- konserveerimistöde teostamiseks. Arvestades hoonete väärikat ajalugu ja erinevaid ehitusetappe, siis on olulist rõhku pööratud arhitektuuriajaloolisele ülevaatele. Ajalookäsitlus kajastab puitehtiste arengu lugu Eestis ja fassaaditüüpide kehtestamist. Viimase olulisust kinnitab Poska 35 eluhoone fassaadilahendus, tüüpprojek

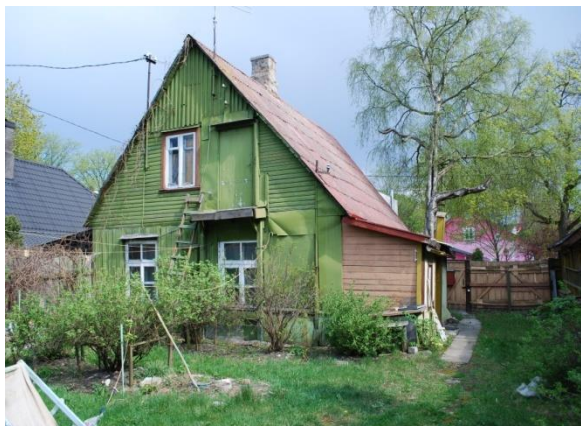
ill: 11. Eluhoone hoovivaade. Foto 2008.

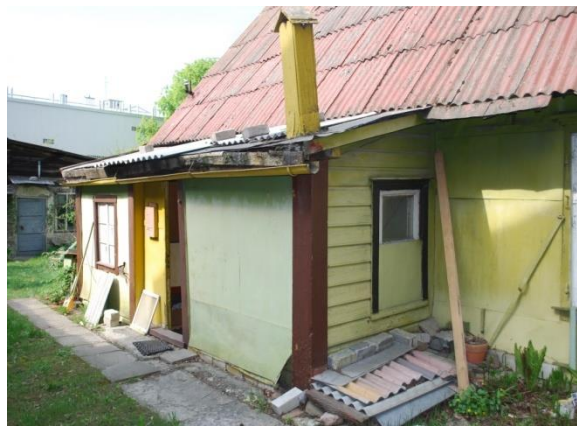
ill: 12. Eluhoone eeskoda. Foto 2008.

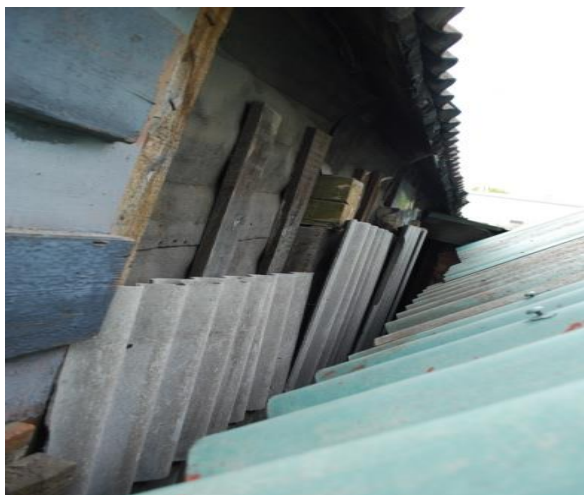
ill: 13. Eluhoone küljefassaad. Poska 37 poolne. Foto 2008.

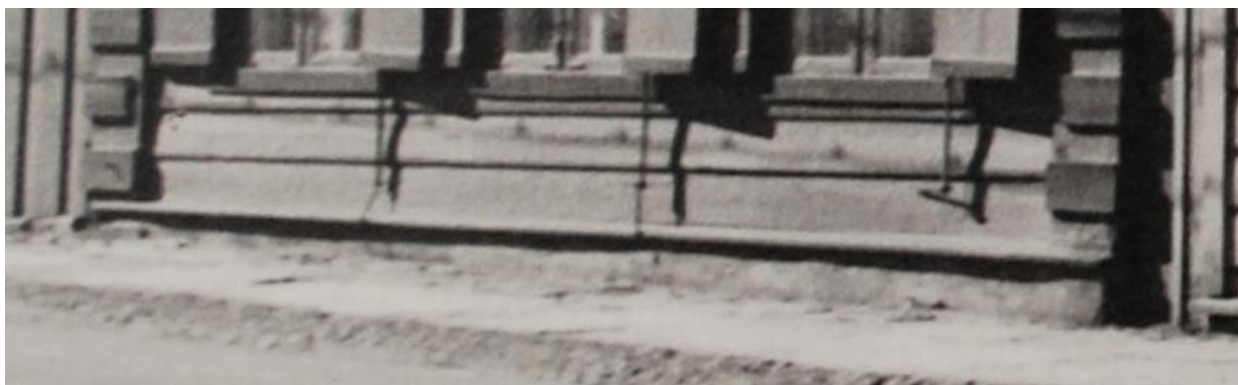
Problemaatiline on olukord tänavapoolse fassaadiosa esimeste palgikordadega. Aja jooksul on kõnnitee pinda sedavõrd tõstetud, mattes tänaseks enda alla sokli veelaua ja ühe laudise reast.

ill: 14. Poska 35 tänavääärse eluhoone sokli osa, 1939. a foto detail. Tallinna Linnaarhiiv.

Eelnevalt pildilt on hästi näha madalat soklit, veenina ja esimest fassaadilaud. Järgnev foto on tõenduseks tõstatatud probleemile, mis näitab ära olukorra tõsidust. Sellest lähtuvalt on alust arvata, et alumised palgiredad võivad olla niiskuse kahjustuste tõttu kohati amortiseerunud (vt ill. 15 lk 23)

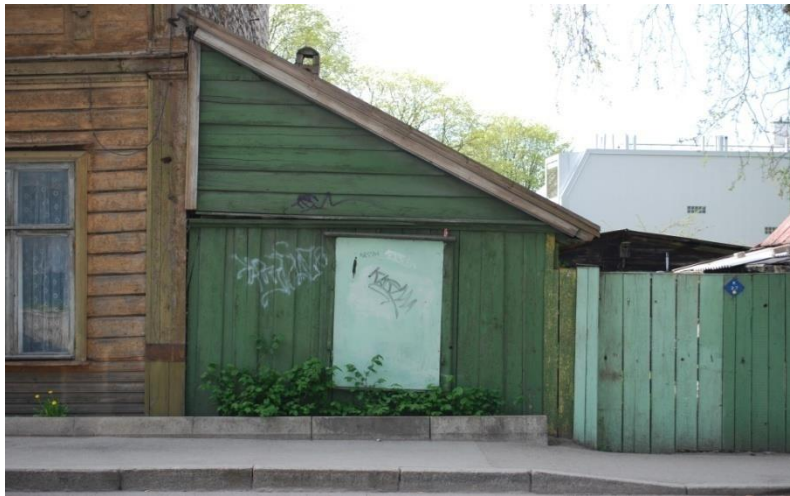
Poska 33 elamu tulemüüri vastu ehitatud ühekorruseline abihoone algab otsaga tänavajoonelt. Sõrestikkonstruktsioonis rajatud hoonel puudub korralik vundament, mis on põhjustanud ka maja tugeva amortiseerumise (vt ill. 24 lk 26). Tänavapoolse otsafassaadi püstlaudis on võrdlemisi rahuldavas seisukorras. Hoone hoovipoolisel fassaadil ei ole ühtset laudist. Teostatud on rohkelt muudatusi, kus kasutatud erineva profiiliga voodrilauda ja plekiga paikamist. Loetavad on jäljed ka varasemast sissepääsust, (vt ill. 26 lk 26), mida kinnitavad Tallinna Linnaarhiivi hooneteregistris olevad põhiplaanid (vt lisa 34).

ill: 22. Poska 35 abihoone tänavapoolne fassaad. Foto 2008.

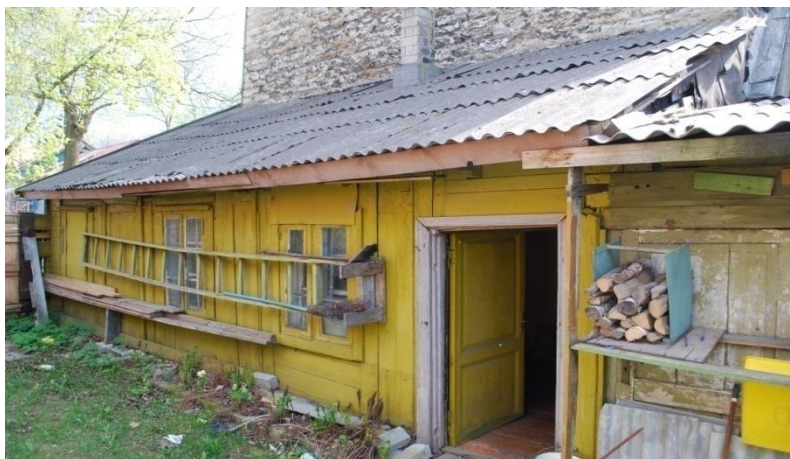
ill: 23. Poska 35 abihoone hoovipoolne maht. Foto 2008.

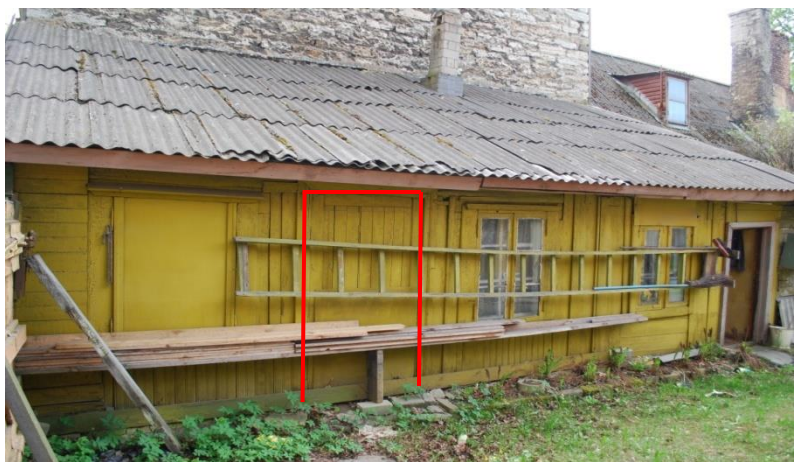
ill: 26. Abihoone hoovifassaadi varasem sissepääs. Foto 2008.

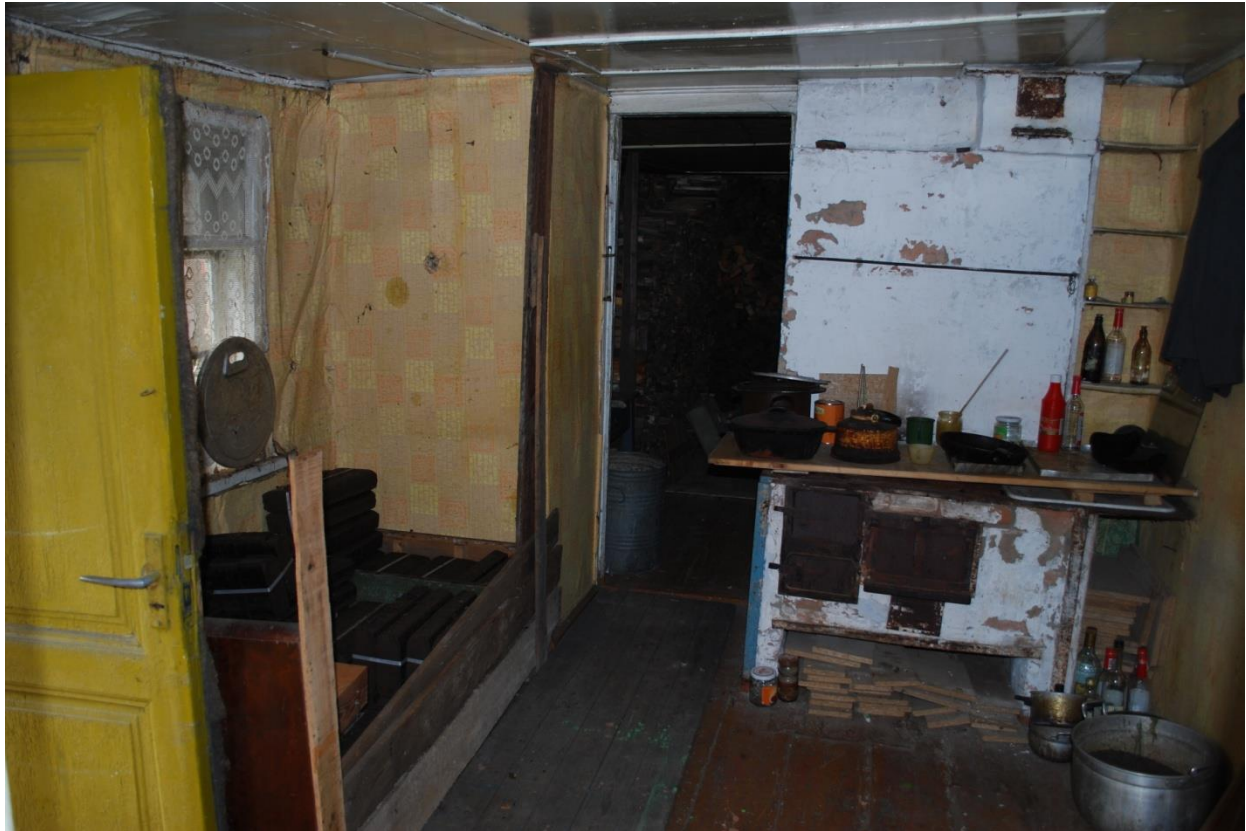
Hoone interjööri seisukord ei ole kiita. Oluliselt on seda mõjutanud vundamendi puudumine ja sissekukkunud laeosa. Valitud seintel on tugevad putukakahjustused. Seejuures on endiselt säilinud hoonel laudpõrand ja siseuksed. Hoone on hetkel kasutusel puukuurina.

ill: 27. Abihoone köök. Foto 2008

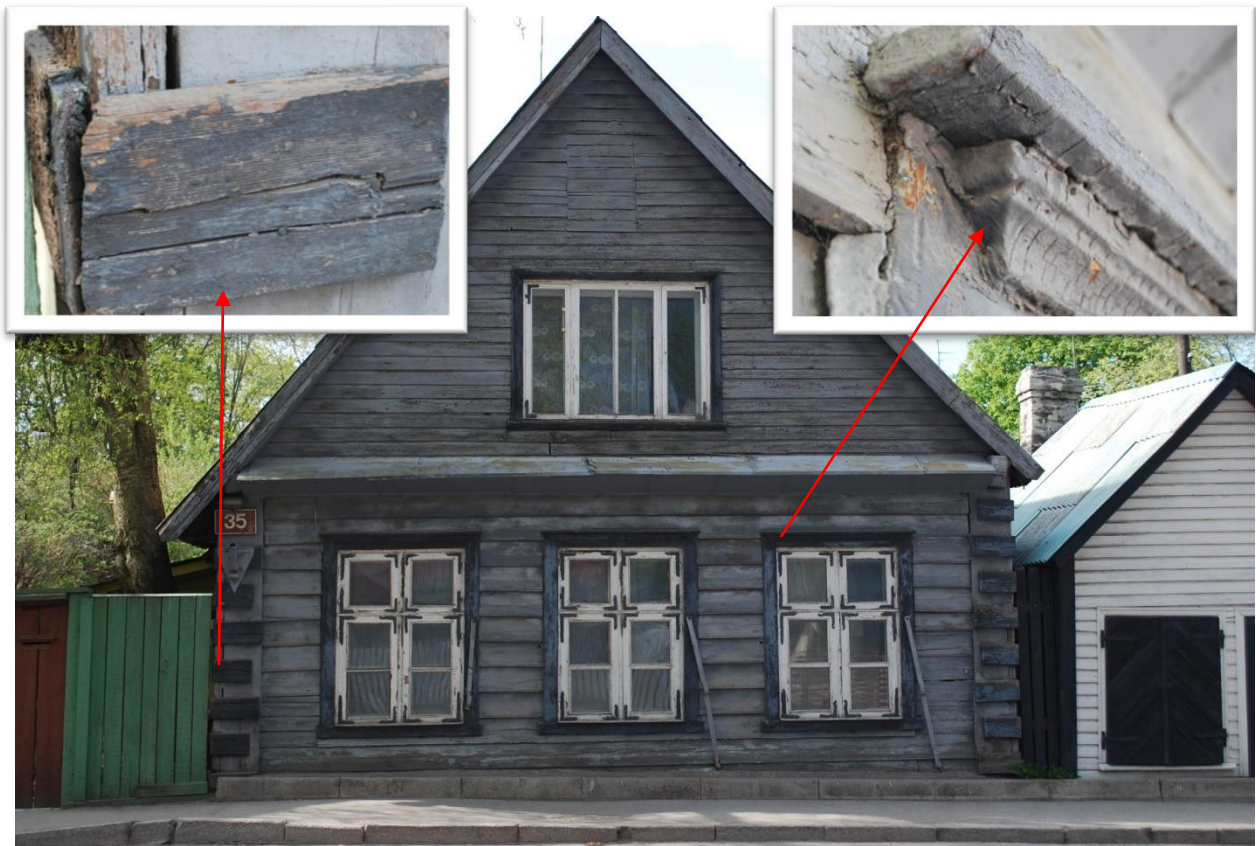
Tüüpfassaadile nr 99. on iseloomulikud on: paaritu arvuga aknarida 1. korrusel, laiaprofiilne rõhtlaudis, akende kohal eenduvad profileeritud kolmnurksed karniisid ja nurgakvaadrid (vt ill. 33). Kõik väärtuslikud detailid on märgitud „Väärtuslike detailide kaardile“ (vt lisa 31). Viimased on heas seisukorras ja moodustavad ühtse terviku hoone fassaadil, mida tuleks säilitada. Kõikide detailide eksponeerimise võimalikkus / vajadus ja nende tingimused on käsitletud peatükis „Restaureerimiskontseptsioon“ (vt lk. 43)

ill: 33. Poska 35 tänavafassaad ja selle detailid. Foto 2008.

The street-side facade of the residential building at Poska 35 should retain its present appearance. The rhomb window, which is missing from the upper end wall, must be restored according to the photo taken in 1939. The facade walls at the side of the courtyard could be restored on the basis of well-preserved street-side boarding and its elements. The stairs of the courtyard, which is now destroyed, can be designed either as a separate external staircase or through the intermediate floor as a solution built in the interior. According to special conditions for heritage conservation, the size of the building must remain unchanged, which also prohibits changing the slope of the roof. If there is a justified need, additional roof windows could be considered. The new design of the entrance hall should be considerably more modest and lighter than the present one. Building of a wooden veranda with glass surfaces, which would also serve as the former wind porch, could be considered.

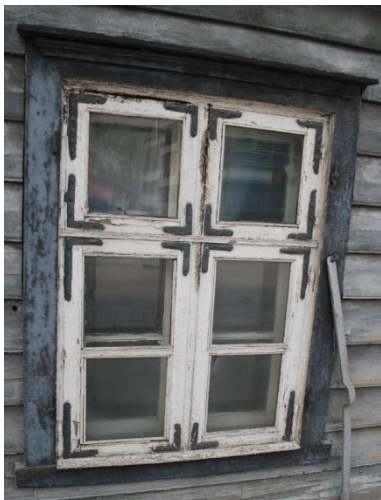
Hoone kõik aknad järgivad ühtset joont ja ei esine märgatavaid erinevusi teineteise vahel. Tänavapoolsed 1. korruse aknad pärinevad tõenäoliselt 19. sajandist ja on tänaseni võrdlemisi heas seisukorras (vt ill. 34). Samale tasapinnale jäävad hooviaknad said 1949. a tulekahjus osalisi kahjustusi ja on sellevõrra viletsamas seisus (vt ill. 35). Elamu küljefassaadil on ainult üks aken, mis on võimalik kõikide eelduste kohaselt ka taastada (vt ill. 36). Akendel olevad nurgikud ja aknaluukide detailid on ajalooliselt olnud hoone üheks osaks, millede restaureerimine ning säilitamine on vajalik (vt ill. 37 ja 38).

ill: 34. Tänavapoolne aken. Foto 2008.

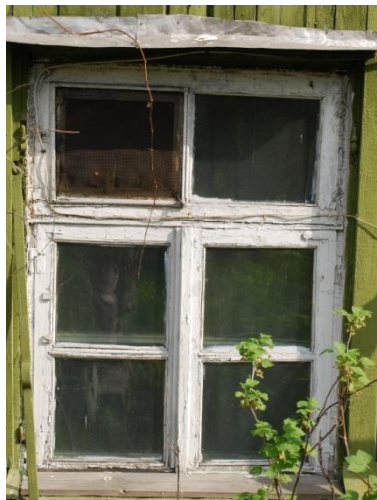
ill: 35. Lõunapoolne hooviaken. Foto 2008.

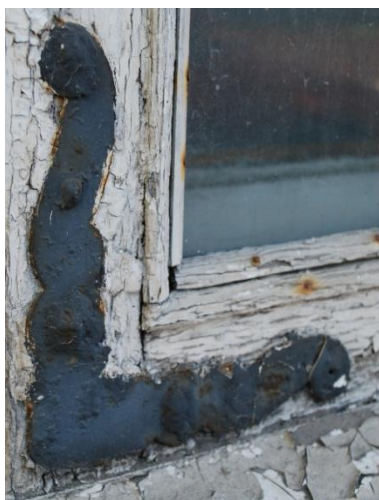
ill: 37. Aknanurgik. Foto 2008.

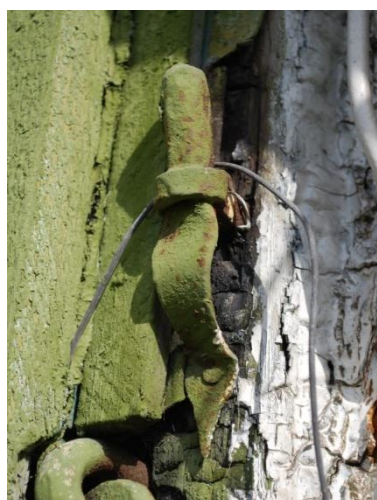
ill: 38. Aknaluugi detail. Foto 2008.

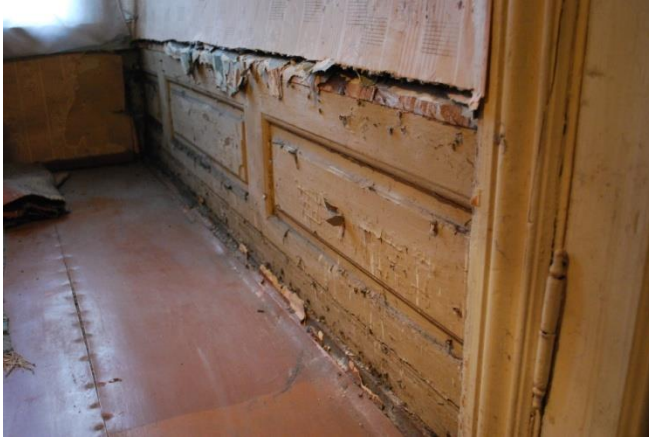
Oluline roll interjööri ilme kujundamisel on seina alumises ääres laiuval lambriil. Uuringute käigus välja puhastatud osad on restaureeritavas seisukorras. Ainsana oli rohke mööbli tõttu komplitseeritud köögi seinte avamine, mistõttu võib ainult oletada, et ka sealsed seinad on dekoreeritud lambriiga.

ill: 39. Lambrii. Seina alumise osa dekoratsioon. I korruse tänaväärsest magamistoast. Foto 2008.

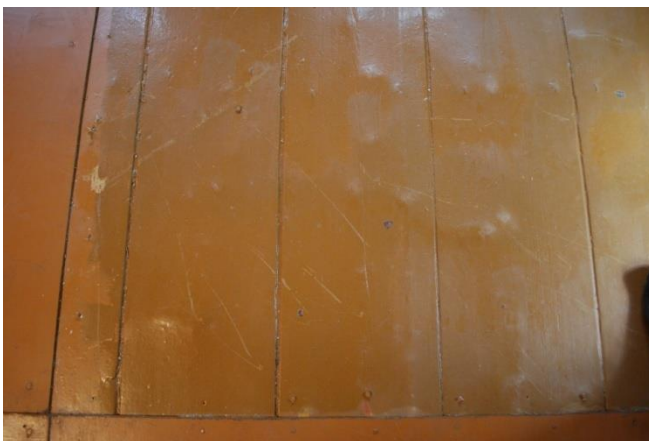
Hetkel papiga kaetud põrandalt tuli uuringute tulemusena välja lai põrandalaud. Interjööris rõhub see algupärale ja väärrib säilitamist. Kogu põranda konditsioon selgub alles pärast täieliku pappi eemaldamist.

ill: 40. Laudpõrand I korruse tänavapoolses elutoas. Foto 2008.

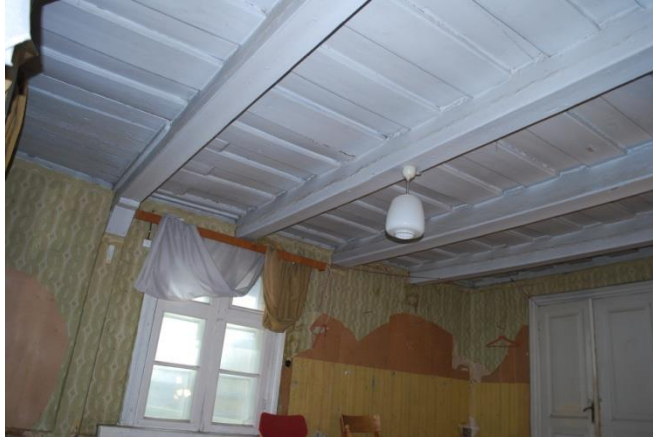
I korrusel on enamus ruumides vaadeldav ilmekas talalagi. Ainult hoovipoolsemas magamistoas talade vahelised lauad kaetud papiga. Talalagi tuleks säilitada ja eksponeerida.

ill: 41. Talalagi I korruse tänavaäärses elutoas. Foto 2008.

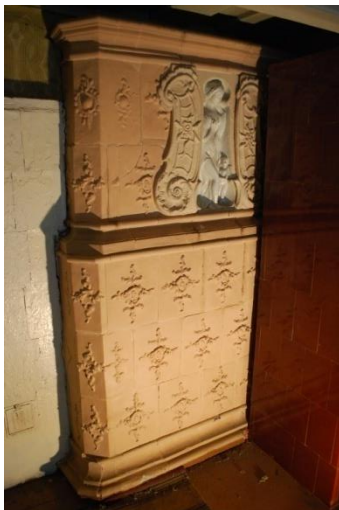
Interjööri kõige väärtuslikumaks võiks pidada hoone keskel paiknevaid barokse kujundusega ahjusid. Tänavapoolses suures elutoas on ahi reljeefsetest ahjupottidest, karniisiga, mida ehib rikkalik bareljeefkaunistus. Hoovipoolsemas toas on ahjukahlid dekoreeritud hollandipäraste sinises toonis maalingutega.

ill: 42. Bareljeefkujundusega ahi tänavaäärses elutoas. Foto 2008.

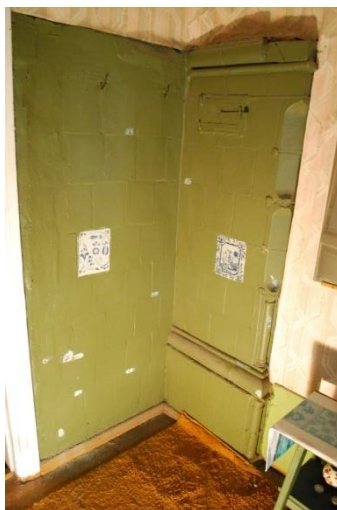
ill: 43. Hollandistiilis maalingutega ahi hoovipoolsemas magamistoas. Foto 2008.

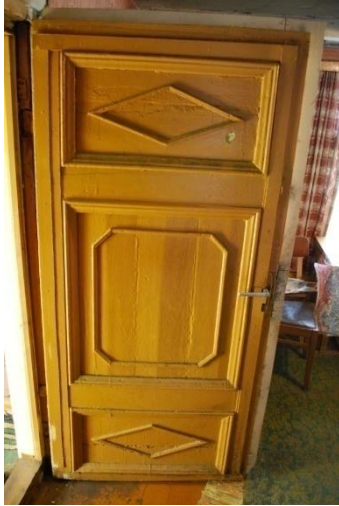
ill: 45. Eeskoja ja köögi vaheline uks. Foto 2008.

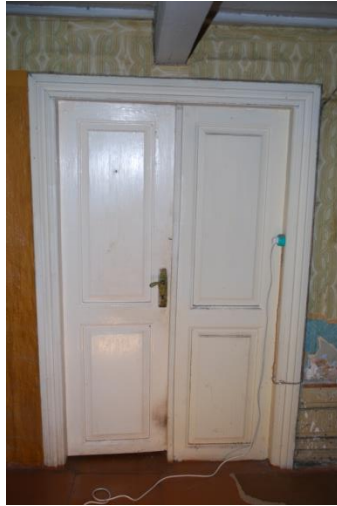
ill: 46. Kahepoolne siseuks. Foto 2008.

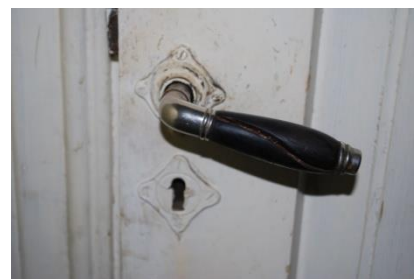
ill: 50. Ukselink elamu II korrusel. Foto 2008.

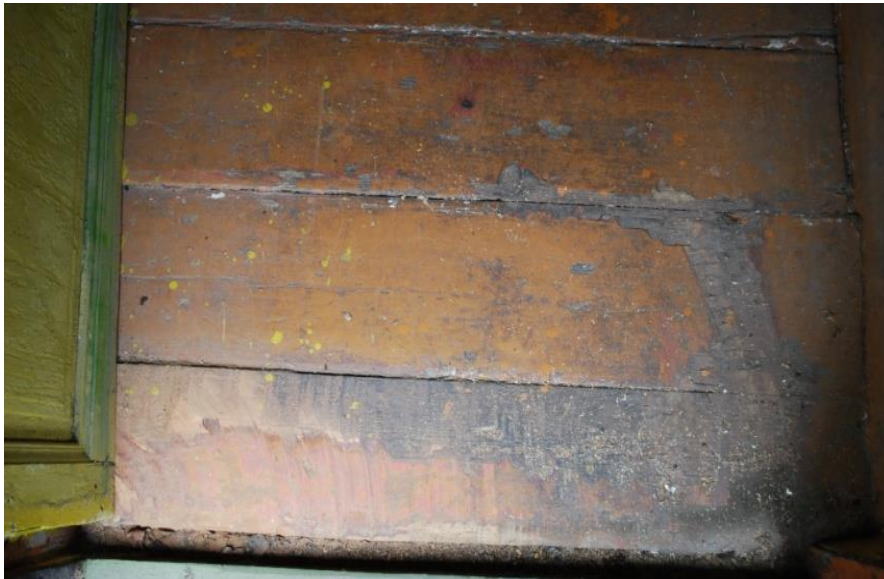
ill: 51. Abihoone laudpõrand. Foto 2008.

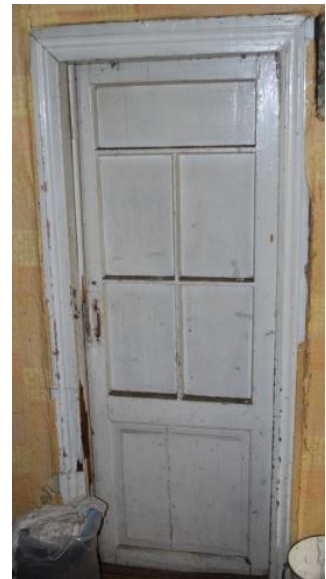
ill: 52. Abihoone siseuks. Foto 2008.

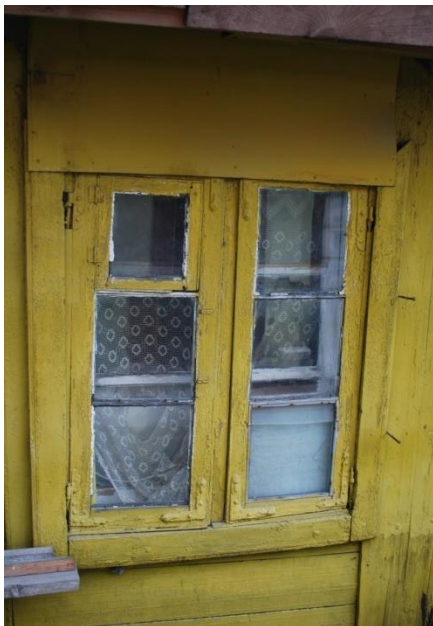
ill: 53. Abihoone hooviaken. Foto 2008.

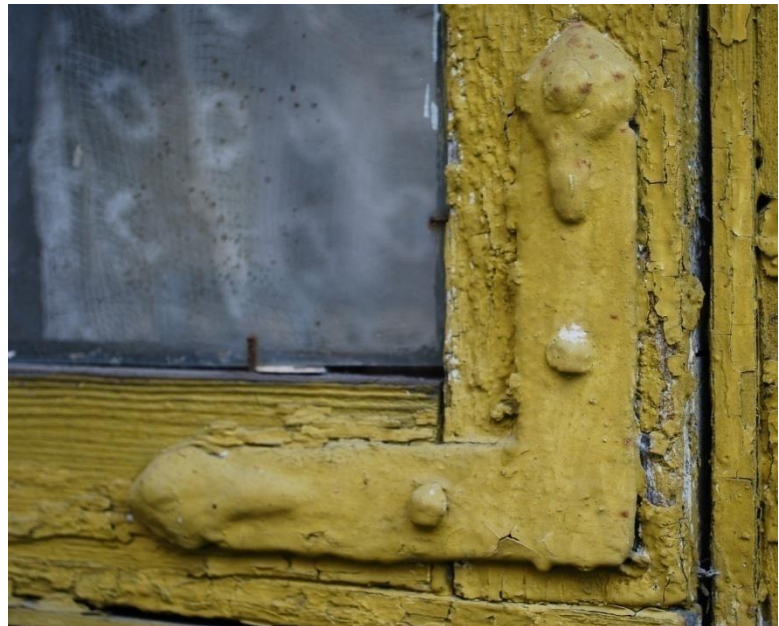
ill: 54. Detail eelmisest. Foto 2008.

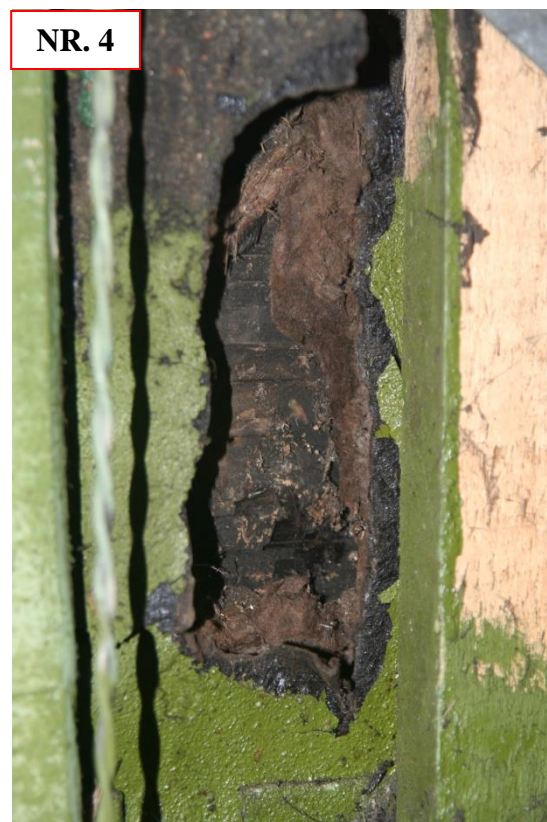
NR. 4

ill. 58. Põlenud palgikorrad. Foto 2007.

Uuringute raames teostatud pindade avamised kinnitasid hüpoteesi, et 1949 a. tulekahjus hävines suurem osa laudisest, mis hilisema remondiperioodi käigus asendati vabalt valitud materjalidega (erinevad lauad, plekk, papp). Ainsana säilinud eeskoja ja värava vahelises seinas tuvastatud fassaadilaud sarnaneb suuresti tänavafassaadi omaga. Kõikide eelduste kohaselt oli varasemalt kaetud kogu maja hoovipoolsem osa samas mõõdus ja profiilis lauaga. Hoone ühtse ilme saavutamiseks oleks restaureerimissoovituseks lähtuda hoovifassaadi restaureerimisel tänavafassaadi laua profiilist ja mõõdust.

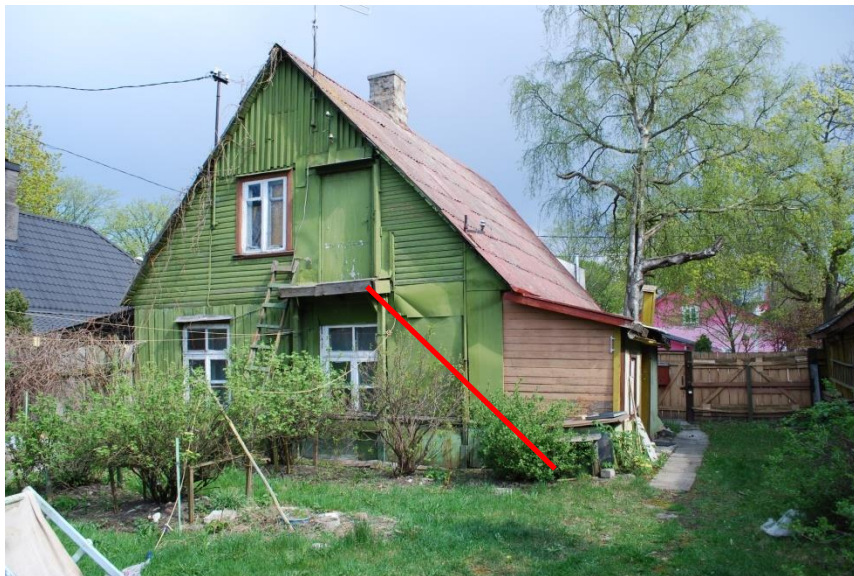
ill: 63. Hoovfassaadile märgitud endine trepi asukoht. Foto 2008.

Ühe võimaliku variandina tuleks kõne alla ühendada taasrajatav välitrepikoda uue eeskojaga. Viimast ei ole varasemalt joonisena teostatud, seega võib esineda hoone suhtes vasturääkivusi. Teise lahenduse kohaselt tuleks katusekorrusele pääsu rajamine kõne alla läbi vahelae. Seda

suhteliselt julget ettepanekut õigustab tulevikus ruumide võimalikult ratsionaalne kasutamine. Vahelael on talade läbimõduks üldjuhul 90. cm, mis on täiesti piisav, et rajada pääs 2. korrusele. Siinkohal tuleb silmas pidada, et talasid ei tohi läbi saagida. Läbistatud talad eeldavad massiivset tugikonstruktsiooni, mida ei tohiks 1. korruse ruumides kasutada. Trepp peaks olema võimalikult minimalistlik ja kergepärane. Teise korruse ukseava sulgemisega kustutaksime jäljed ajaloolisest. Selle vältimiseks sobiks praeguse ukse asemele kergepärane „prantsuse rõdu“, mis ei koormaks kuidagi hoovifassaadi.

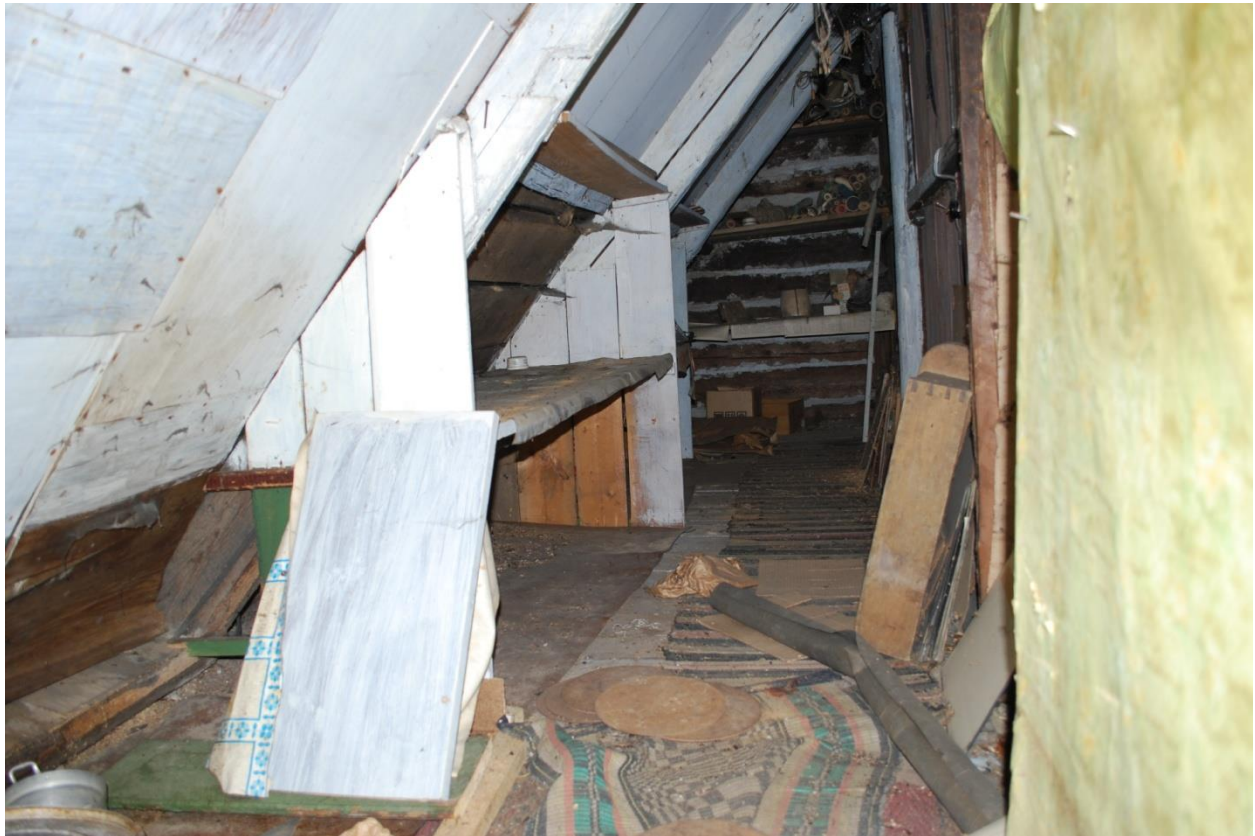
Hoone katusekalle, kõrgus ja maht on olulised tänavamustri kujundajad selles piirkonnas. Nimetatud tegurid peaksid jääma endisteks, et mitte lõhkuda tänavale iseloomulikku väljanägemist. Reaalse võimalusena võib kaaluda ka katuseakende paigaldamist (vt lk. 50). Pärast 1949. a tulekahju, mil hävines eluhoone 2. korrus peaaegu täielikult, rajati ehitusjärgsel remondiperioodil ka uus katusekonstruktsioon. Lähtudes hoone mahtude muutmise piirangust, siis ei ole otsest põhjust restaureerimistöde käigus katusekonstruktsiooni välja vahetada. Juhul, kui selgub mõni suurem ehituslik viga või amortiseerunud puitosa.

ill: 66. Teise korruse katusealuse osa. Foto 2008.

Restaureerimiskontseptsiooni kohaselt on ettepanekuks tulekindlam valtsplekk lahendus.

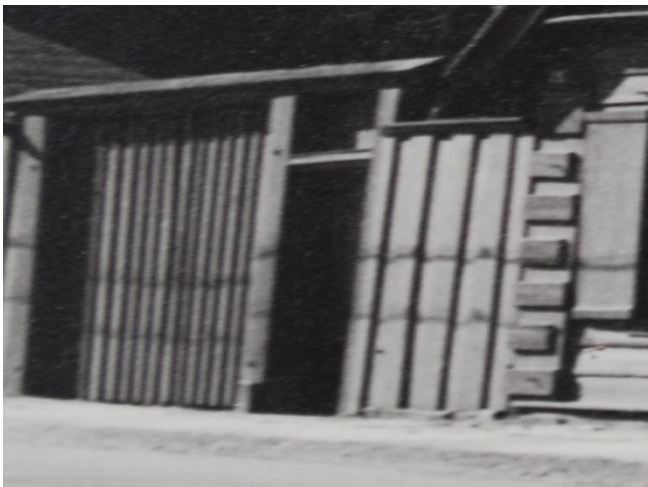
ill: 68. Poska 35 värav. 1939. a foto. Tallinna Linnaarhiiv. Fotokogu, S 576.

Poska 35 väravaehitis tuleks võimalusel restaureerida. Mingil põhjusel restaureerimiskõlbmatuks osutunud detailid tuleks asendada originaalist lähtuvalt. Värava viimistlustoon võiks olla sama, mis eluhoone laudisel.
