Inkapööli talu elamu muinsuskaitse eritingimused ja ettepanekud restaureerimistöodeks

Tänava (42301:003:1029), Viinistu küla, Kuusalu vald, Harju maakond

2018/2019 õppeaasta
Arhitektuuri konserveerimise ja restaureerimise täiendkoolituskursuse lõputöö

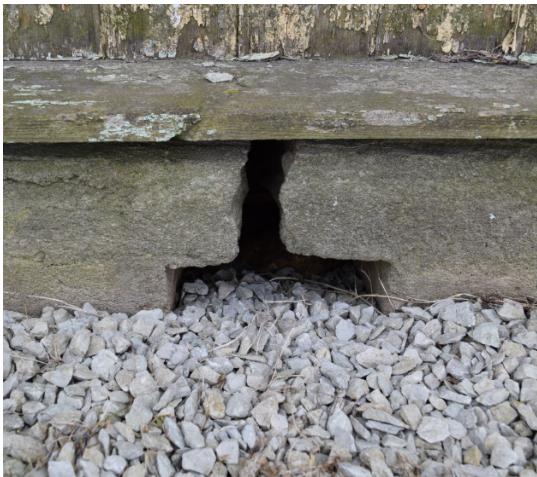
Hoone ümbrus on valdavalt tasane murukattega pinnas, mis ulatub soklini ja on väikese languga kagu suunas. Maapinna kõrgus soklist on 40-50cm v.a. kirdepoolne kül, kus kõrguseks 20cm. Selles küljes on maapinda tõstetud ja tekitatud 0,5m laiune killustikust pandus, mis on põhjustanud sokli tuulutusavade osalise sulgumise (ill 5). Kogu hoone ümbruses on ainult minimaalsed kalded hoonest eemale (ill 6). Kõrghaljastus hoone vahetus läheduses puudub, kuid sokli juurde on rajatud lillepeenraid ja istutatud põõsas ning viljapuu (ill 7).

5. Sokli ava osaliselt suletud. Autori foto.

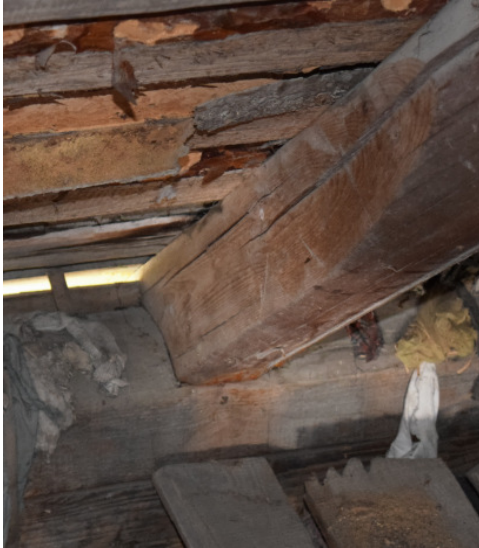
9. Sarika kinnitus murispuisse. Autori foto.

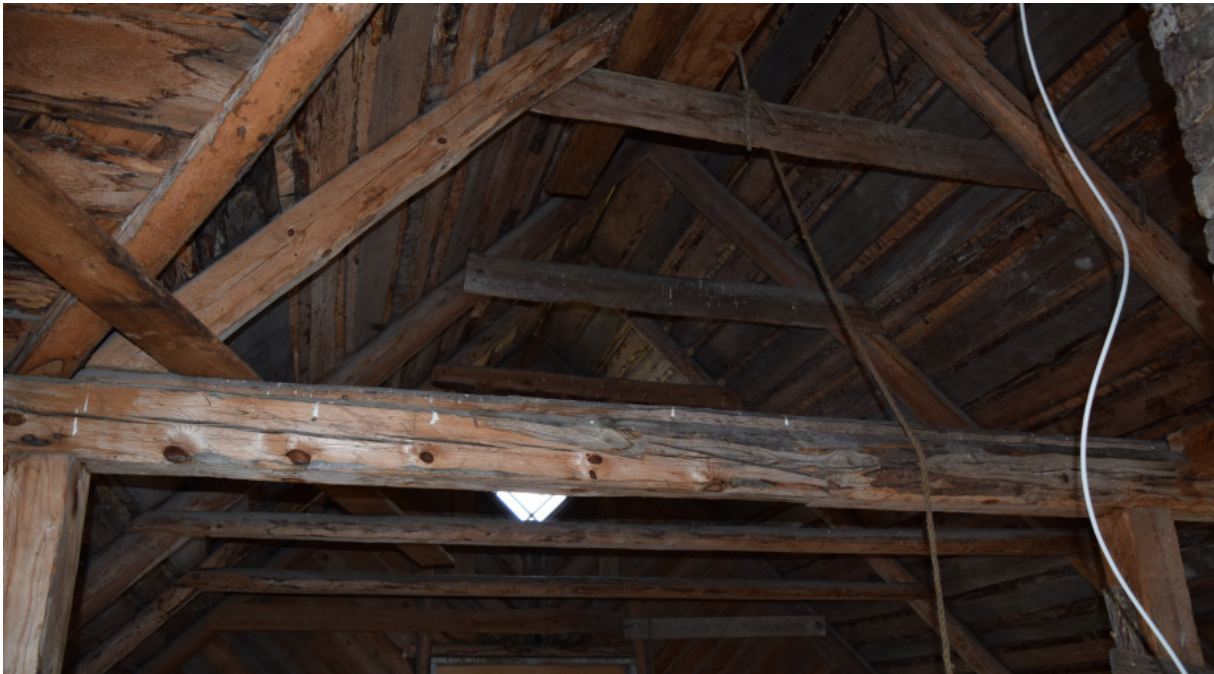
11. Sarikate pennid kahes kõrguses. Autori foto.

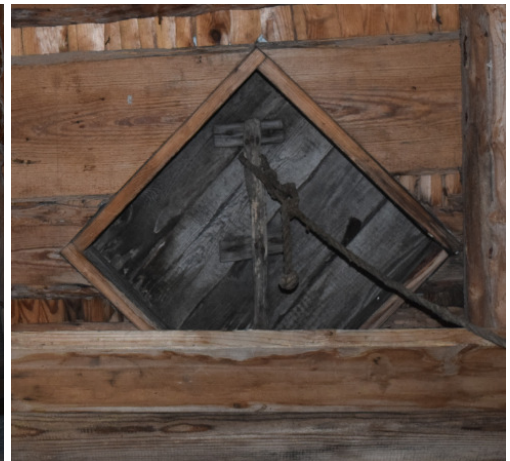
13. Katuse luuk. Autori foto.

10. Katuse kuju ja kalde muutmine ei ole lubatud. Kattena võib kasutada sindlit, laastu või valtsplekki (ka tehaselist valtsprofiili). Säilitada katuseeluk (VD11). Säilitada ja eksponeerida räästaalused koos sarikate ja murispuude otsadega (VD4).

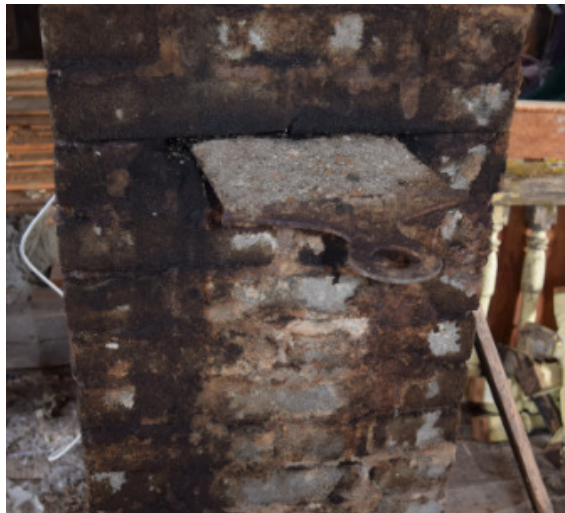
15. Korstna siiber pööningul. Autori foto.

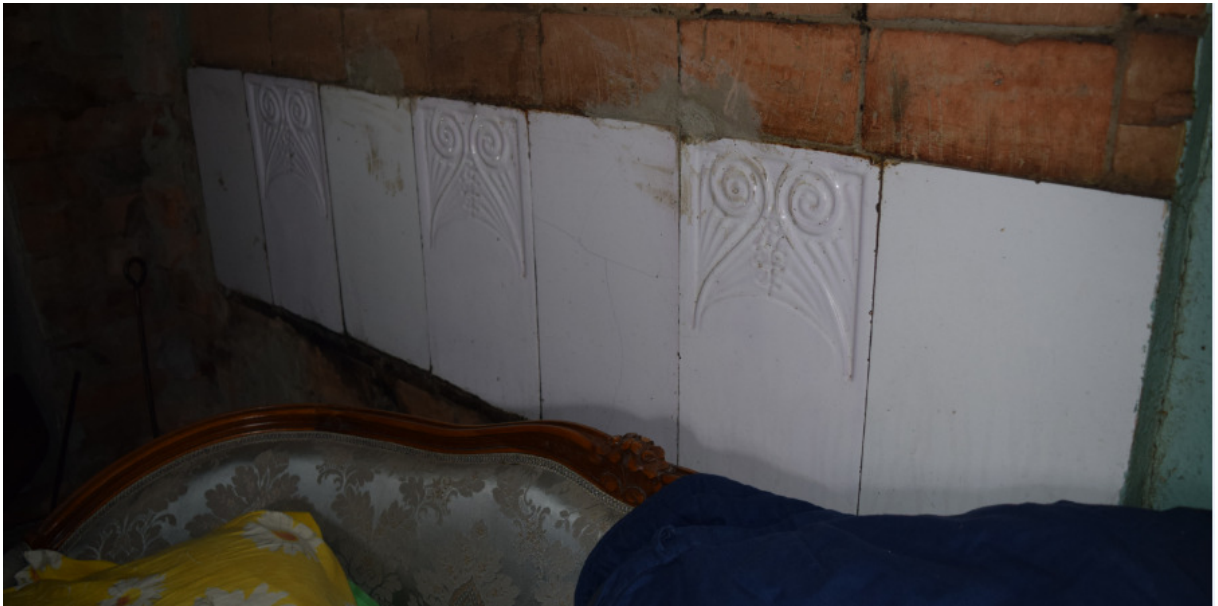
20. Köögi soojamüüri plaadid. Autori foto.

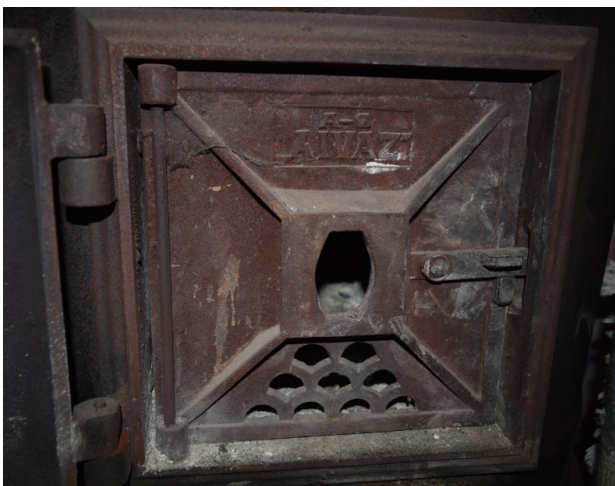
21. Ümara ahju uks. Autori foto.

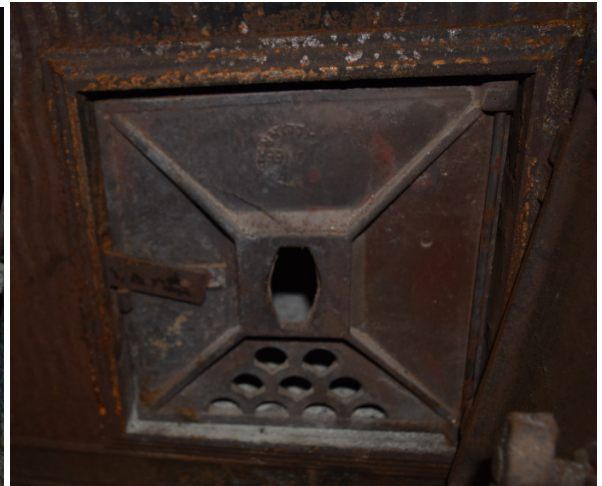
I korruse igas toas on eraldi küttekolle. Elutoas (ill 17) ja tagumises magamistoas (ill 18) ristkülikukujulised, musta lainelise plekist kattega ahjud ning eesmises magamistoas ümar, musta sileplekiga ahi (ill 19). Köögis on pliit lammutatud, aga tellistest soojamüür veel alles. Viimasele on paigaldatud 7 valget plaati, millest 3 on mustriga (ill 20). Kõik küttekollete sleped on pragudega. Ümara ahju uks on A-S AIVAZ'i (ill 21) ja kandilistel ahjuksed TALLINN TEHAS PIONEER toode (ill 22).

22. Kandiliste ahjude uksed. Autori foto.

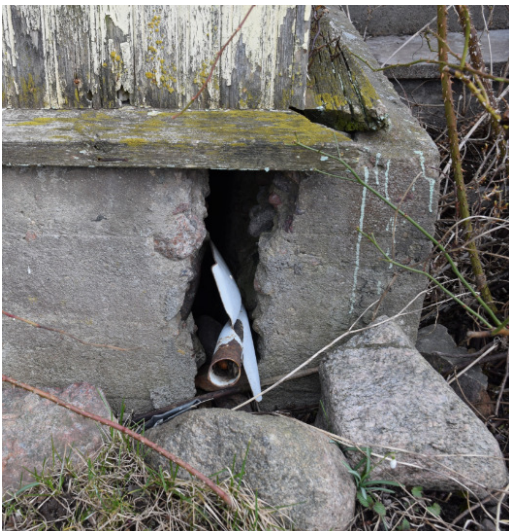
Hoone on ehitatud maakividest laotud lintvundamendile, mille kõrgus koos sokliga on 55-65cm ja paksus 25-30cm. Ümbritseva maapinna kõrgus keskmiselt 40-50cm soklist. Sideainena on kasutatud tementi. Vundament toetub savikale pinnasele, mis on külmakerkeohtlik ja hoiab pinnaseveetaset kõrgel. Vundament on väga suures osas praguline ja osaliselt välja vajunud. Suuremad praod on 10cm laiused ning asuvad hoone nurkades (ill 23 ja 24), väljakalle ulatub kuni 10cm-ni (ill 25). Põhimõtteliselt iga tuulutusa juures hoone perimeetris on läbivad praod. Tuulutused on lahti, kuid kirdepoolses küljes maapinna tõstmise tulemusena osaliselt sulgunud. Veranda vundament ei ole seotud hoone omaga ja seal on nihe 4cm (ill 26).

23. Edela nurga pragu. Autori foto.

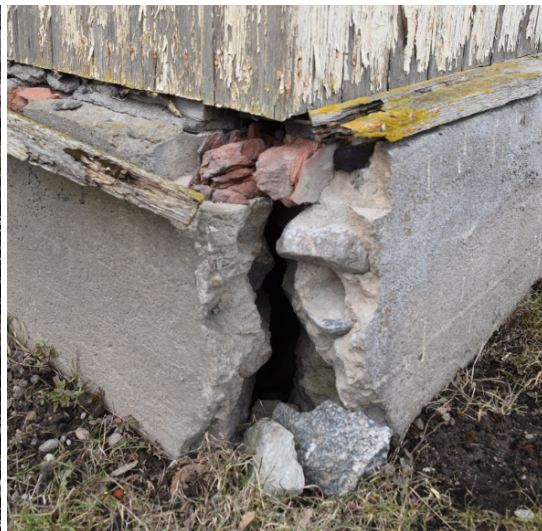
24. Kagu nurga pragu. Autori foto.

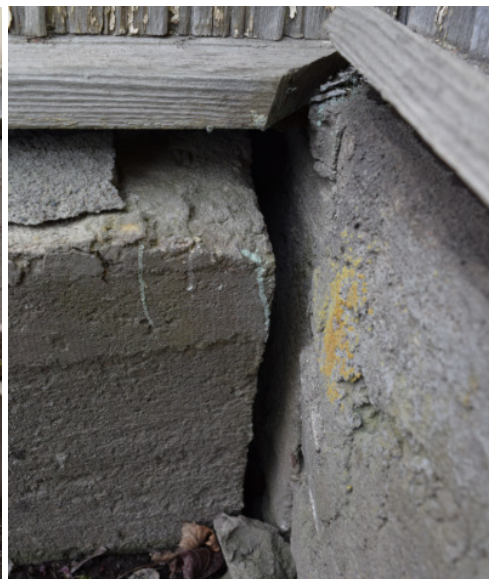
26. Veranda vundamendi nihe hoonest. Autori foto.

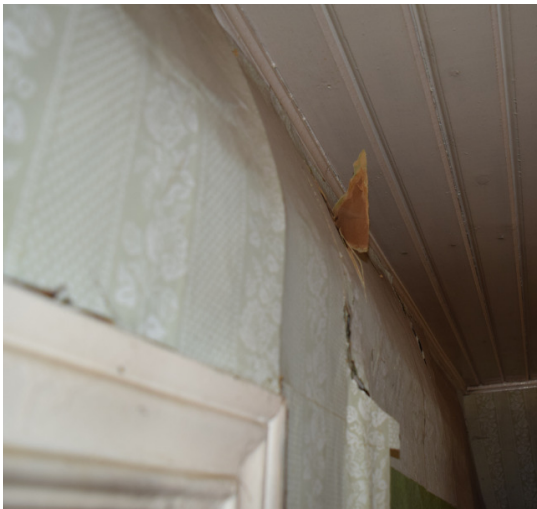
27. Palkseina väljakalle soojamüüri. Autori foto. 28. Veelaudade kahjustused. Autori foto.

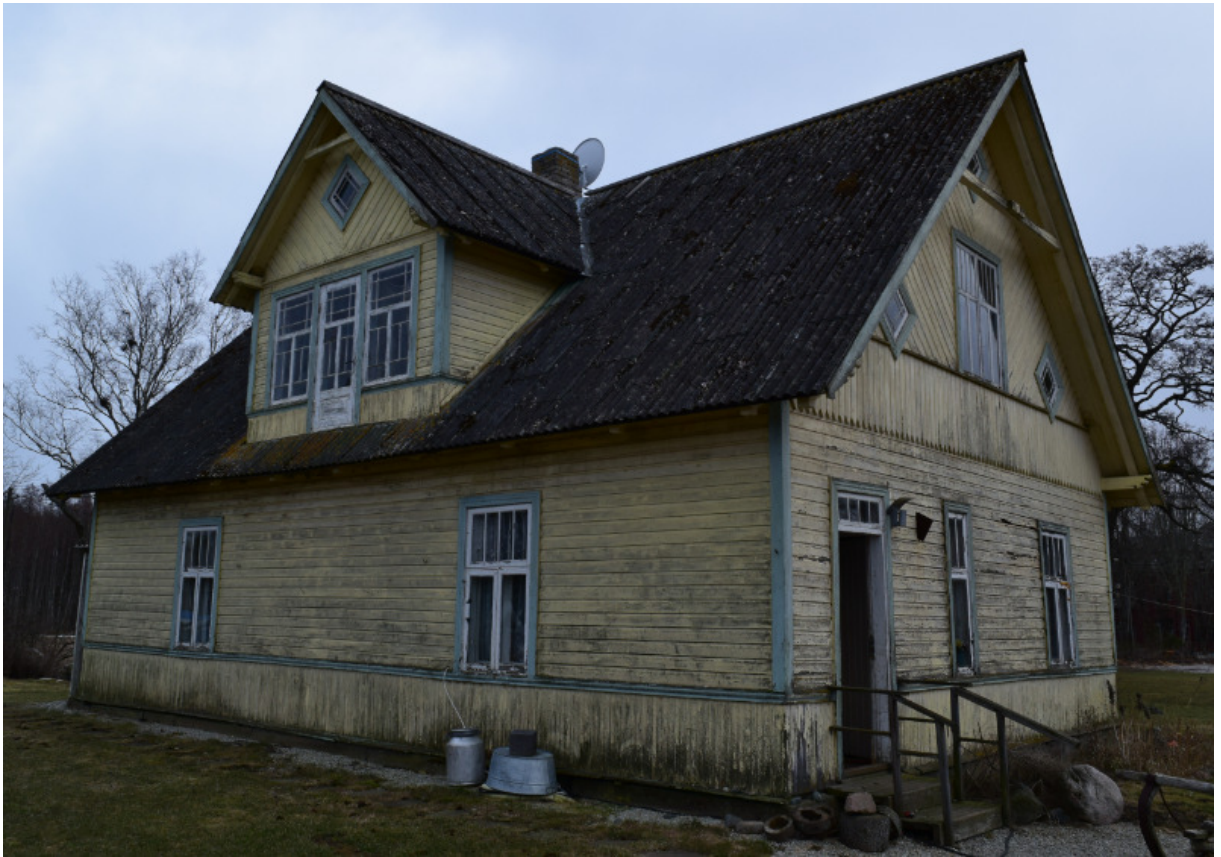
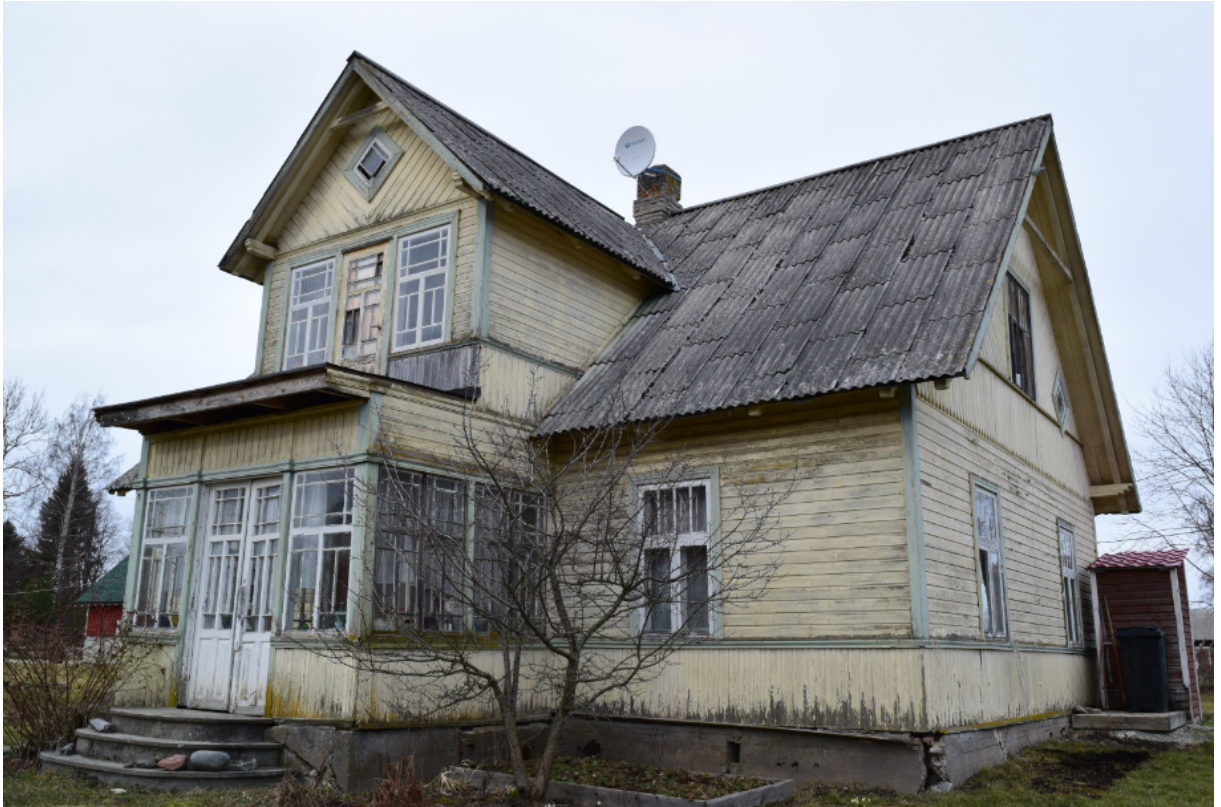
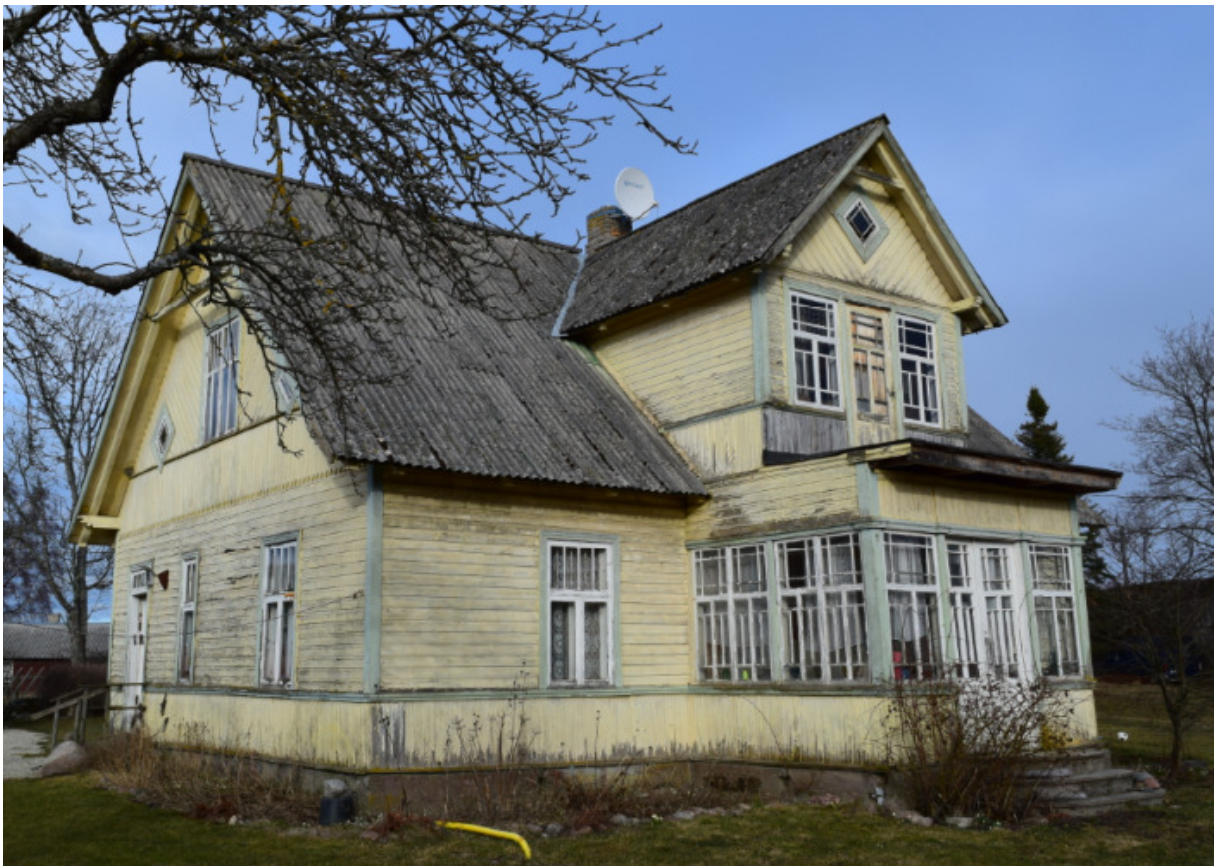
Seestpoolt on seinad tapetseeritud ja väljastpoolt kaetud värvitud lihtsa profiiliga laudvoodriga (25x120mm). Laudis on olnud ainult ühte tooni (beežikas). Värv on suuresti kulunud ja laudis saanud veekahjustusi. Hoone laudise paigutuse mängimisega (esineb vertikaalset, horisontaalset ja 45 kraadist) ja vahekarniiside kasutamisega on antud hoonele arhitektuuriliselt kaunis välisilme (ill 29-32).

2. Hoone fassaadilaudis kuulub suures osas säilitamisele ja restaureerimisele. Lubatud on asendada kahjustunud osad sama profiiliga materjaliga. Hoonet välispidiselt soojustada pole lubatud, kuna see muudaks avatäidete ja räasta paiknemist fassaadi tasapinna suhtes. Nii-õelda akende „laskeavade“ tekkimist tuleb vältida. Kõne alla tuleks 24mm paksuse tapiga tuuletõkkeplaadi paigaldus (nt puitkiust tappidega Steico universaal¹⁴), mis kindlasti vähendaks hoone õhulekkeid ja soojakadusid. Tuuletõkkeplaadi peale 22mm roov ja vana laudis tagasi. Sellisel juhul tuleks

avatäidete liistude alla paigaldada 46mm paksused täiteliistud. Sellisel kujul oleks fassaadi ilme veel vastuvõetav. Fassaadi puitosad värvida linaõlivärviga soovitatavalt sarnasesse tooni, nagu ta oli algselt (laudis beežikas, liistud rohekad). Sokli veelaud ulatugu soklist üle 50mm ja olgu 15% kaldega. Veelauale ja aknaalusele karniisile paigaldada pikema eluea huvides sama tooni plekid. Plekkide üle ulatumine puitosast 10mm ja veenina tagasipööre samuti 10mm. Nii ei jää plekk liiga silmatorkav ning ei varja karniisi profiili.

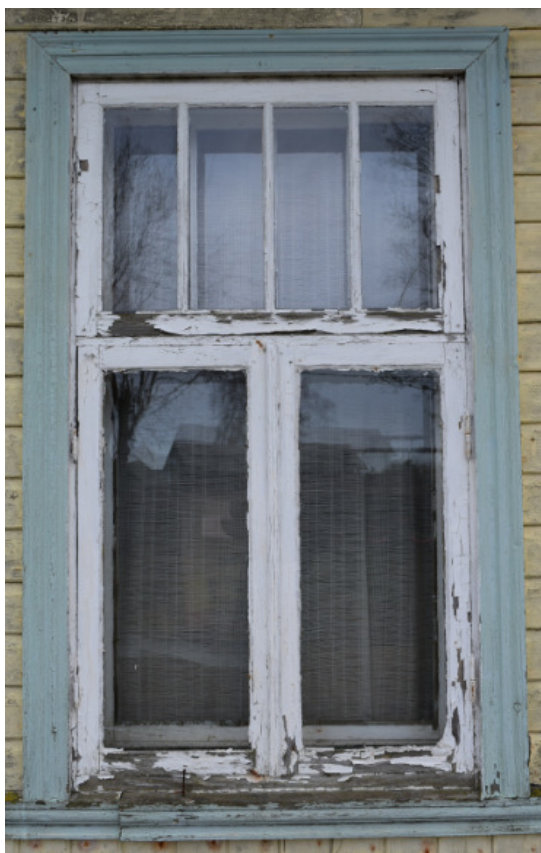
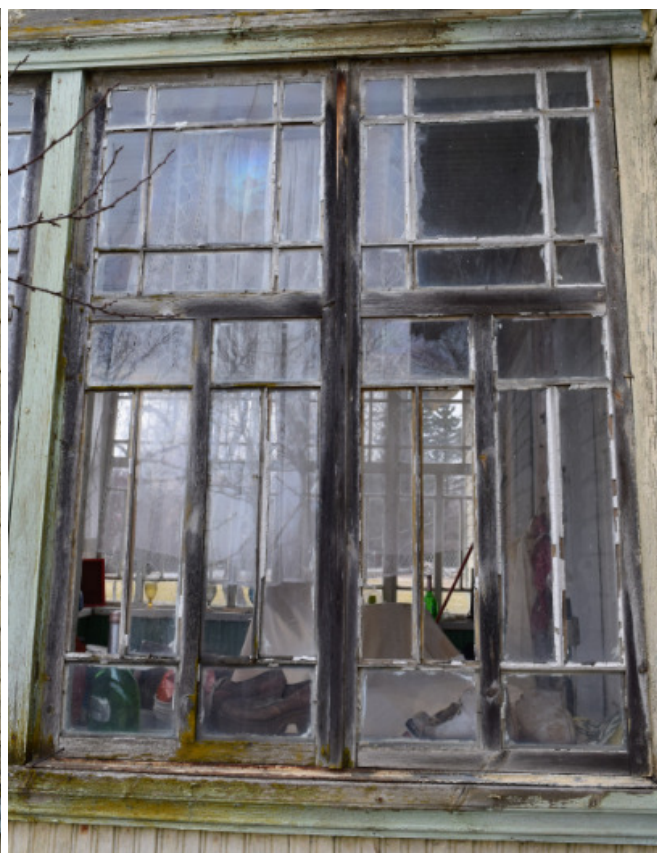
Hoonel on kokku 28 akent ja 4 välisust. Võib arvata, et kõik aknad ja ukсед on algupärased v.a peauks hoone edelaküljes, mis omaniku sõnul on vahetatud. Hetkel on seal ees köögi ja elutoa vaheline siseuks. Peauksel varikatuse puudub. Kõik suured aknad on valgmitutega ja rohkete prosspulkadega (ill 33 ja 34). Samuti on prosspulkadega kõik väikesed ruudukujulised aknad teisel korrusel (ill 35). Valgmik on ka peaukse kohal. I korruse köetavate ruumide aknad on kahekordse raamiga (sisemine raam ei ole avatav, vaid ühes tükis), ülejäänud ainult välisraamiga (ka veranda). Kõikidel akendel on värv kulunud ja osadel praktiliselt eemaldunud, raamidil esineb vetikat. Mitmed klaasid on katki ja osaliselt asendatud vineeriga. Klaasid on olnud kititud, kuid paljudes kohtades on kitt eemaldunud (ill 36). Aknalaudadel veeplekid puuduvad v.a veranda omadel, piirdeliistudel on värv kulunud ja alumised otsad kahjustunud (ill 37). Säilinud on enamus algupäraseid hingesid, mis on paksu värvikihiga kaetud (ill 38). Osaliselt on alles ka sisemised riivid koos vastustega (ill 39). Veranda, rõdu ja välja ehitamata rõdu ukсед on klaasitud ja prosspulkadega (ill 40). Peauks on tahveluks (ill 41).

33. I korruse põhiline aknatüüp. Autori foto.

34. Veranda aknatüüp. Autori foto.

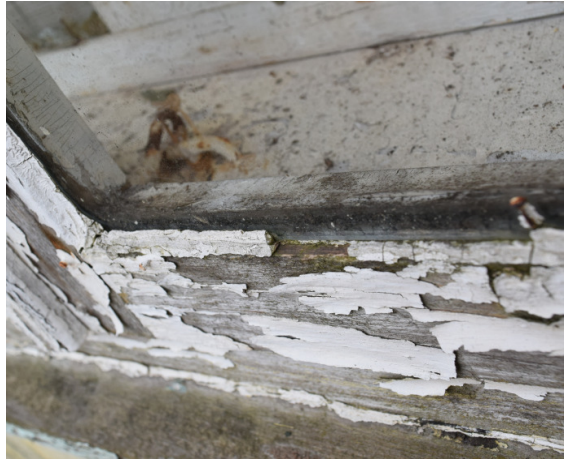
36. Eemaldunud kitt. Autori foto.

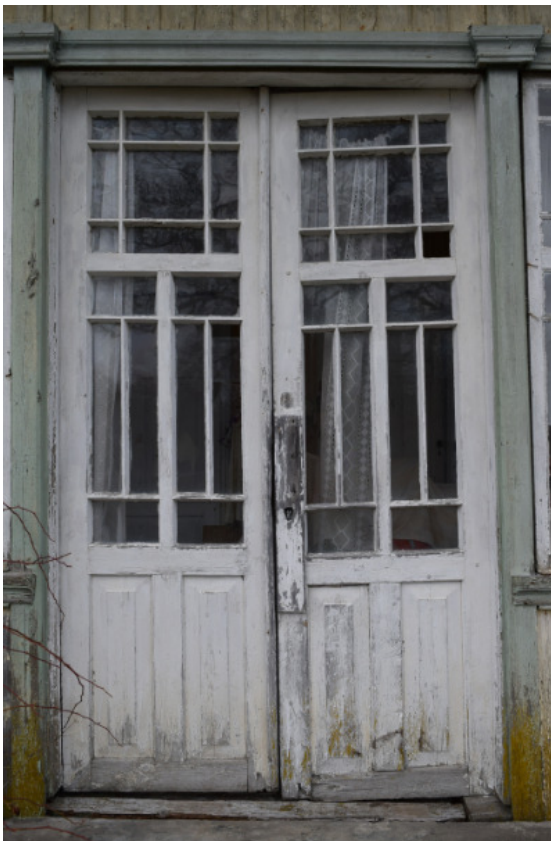
40. Veranda uks. Autori foto.

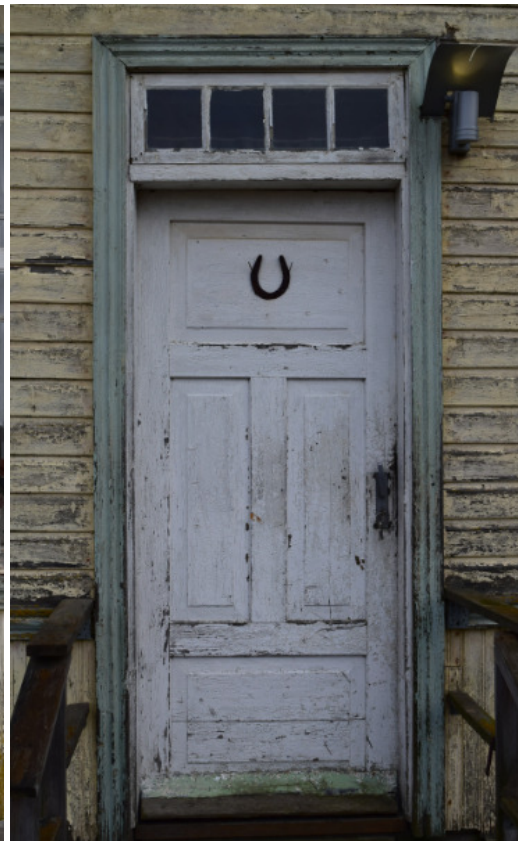
41. Peauks valgmikuga. Autori foto.

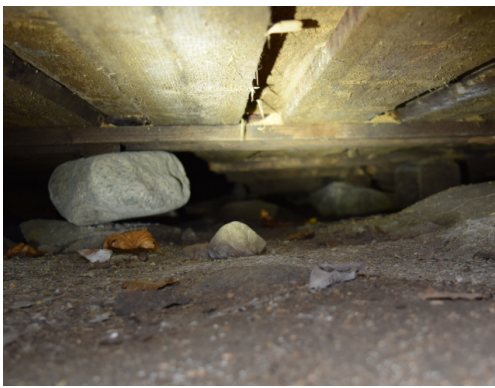
I korruse põrandatalad paiknevad risti hoonet ja 120x160-200mm ristlõikega, sammuga ca 1000mm. Talad toetuvad maakividele (ill 49). Õhkvahe maapinnaga on ca 150mm. Talade vahel on must topeltlaudis, selle peal saepuru 100mm (ill 50) ja pruuniks värvitud põrandalaud (ill 51), mille paksus 40mm ja laius 110-140mm. Perimeetris kitsas 50mm laiune liist. Köögis, põranda all asub madal kelder. I korruse kõrgus põrandast laeni on 2,8m.

49. Põrandatalade toetumine. Autori foto.

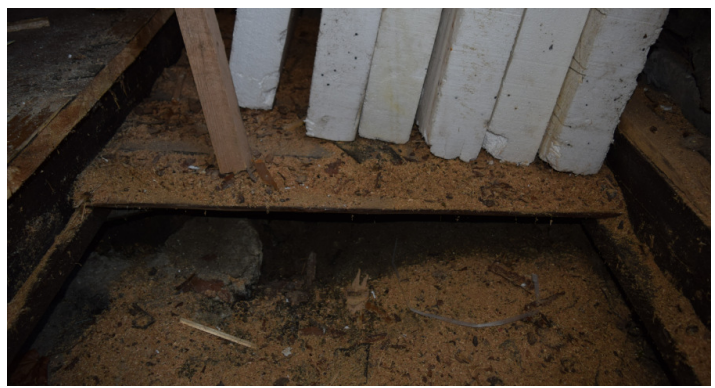
50. Põranda konstruktsioon. Autori foto.

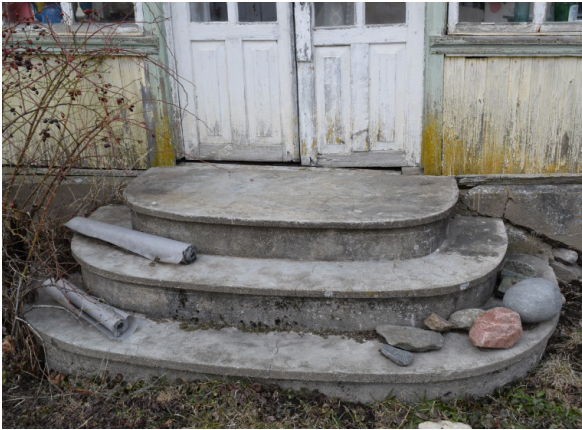
52. Veranda trepp. Autori foto.

Hoonel on betoonist veranda välistrepp (ill 52), puidust peaukse trepp (ill 53) ja üks puidust pööningule viiv sisetrepp (ill 54). Verandatrepil on mõned väikesed praod, kuid üldjoones seisukord hea. Lihtne puidust peaukse trepp on pehkinud ja sammaldunud. Ühemarsiline, suhteliselt järsk, altpoolt profileeritud laudisega kaetud sisetrepp on heas seisukorras. Trepil all asub sahver. Uhke rõdu balustraad on tänaseks oma algsest asukohast eemaldatud ja halvas seisukorras, kuid enamus detaile on säilinud hoone pööningul (ill 55 ja 56). Detailide algne asukoht on näha ill 57 ja 58.

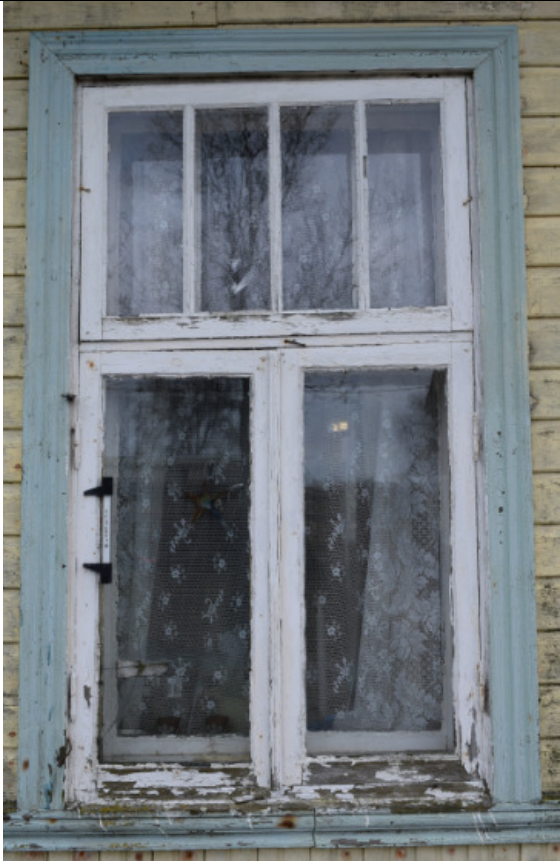
VD16	Aken A1.	<p>Asukoht akendel vaata plaanilt.</p> <p>Kõik aknad restaureerida koos säilinud suluste ja piirde-liistudega.</p> <p>4 hinge, haagid.</p>

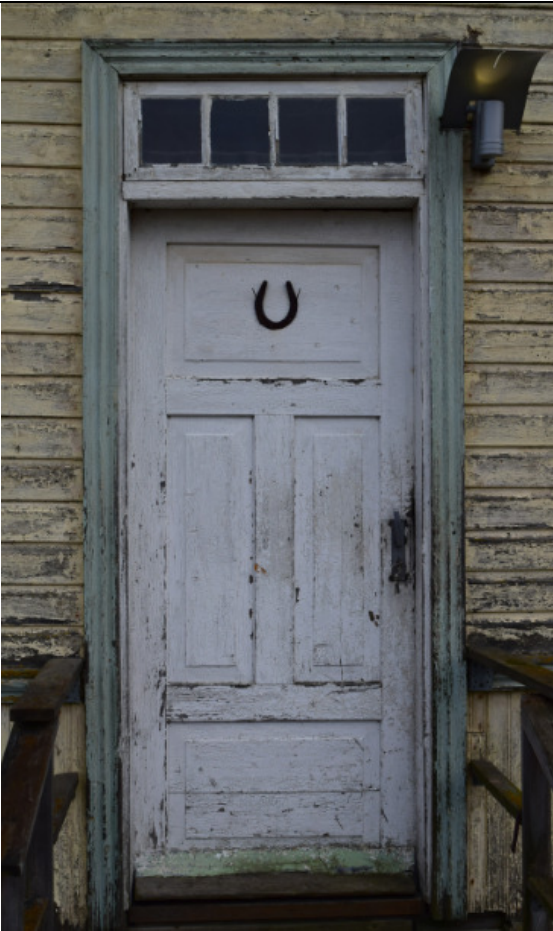
VD45	Välisuks VU2.	Veranda. I korrus. 4 hinge, 2 käepidet.

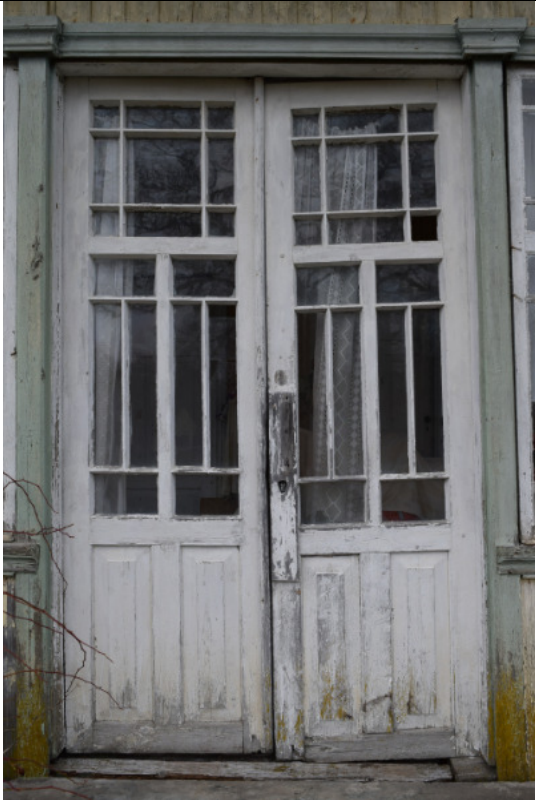
VD46	Välisuks VU3.	Rõdu uks veranda kohal. II korrus. 2 hinge, 1 link.

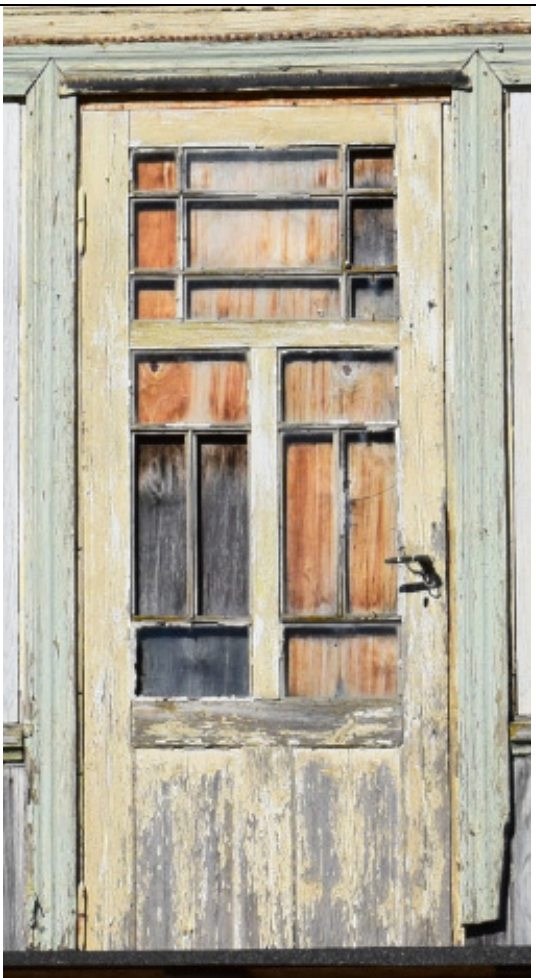
VD47	Välisuks VU4.	Väljaehitamata rõdu uks. II korrus. 2 hinge, 2 linki.

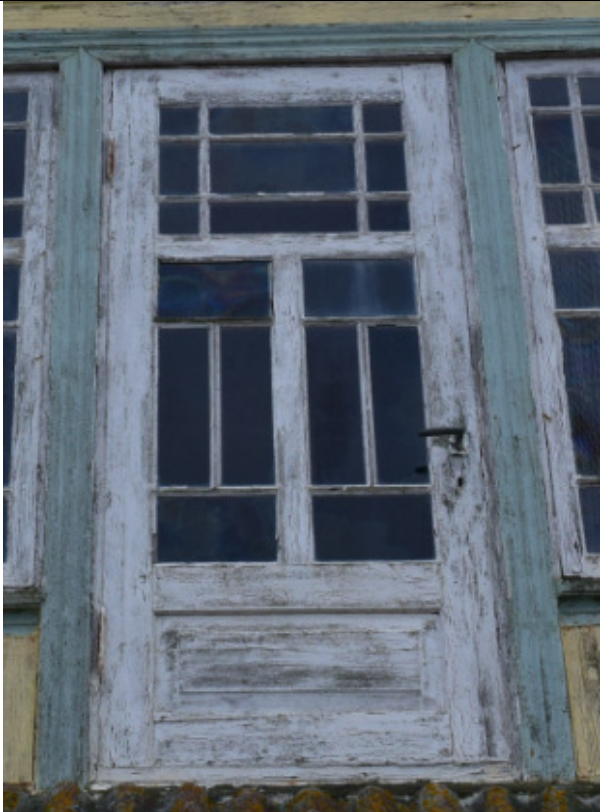
VD48	Siseuks SU1.	Sahvri uks. I korrus. 2 hinge.

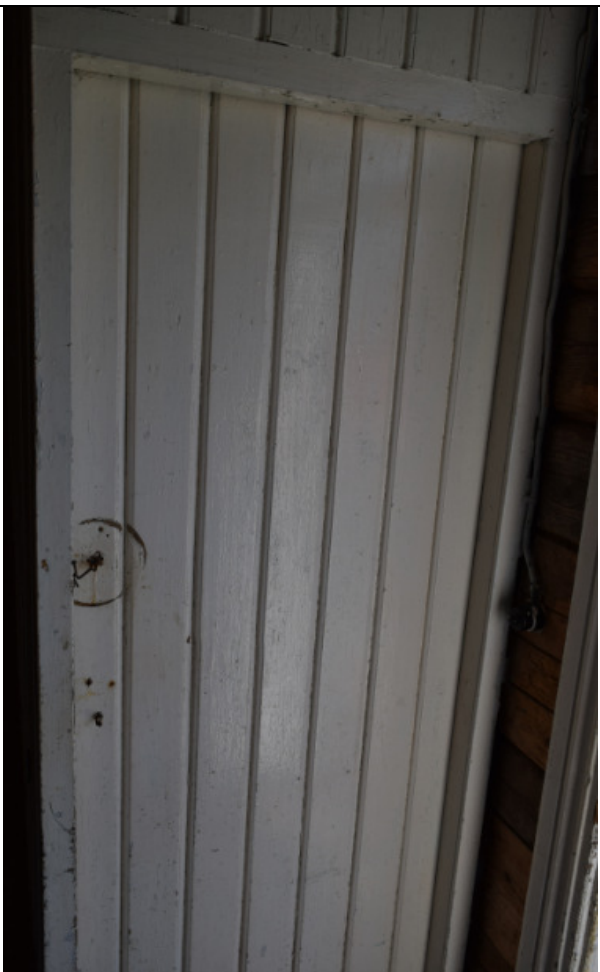
VD49	Siseuks SU2.	<p>Esik / köök vaheline uks. I korrus. 2 hinge, 2 linki.</p>

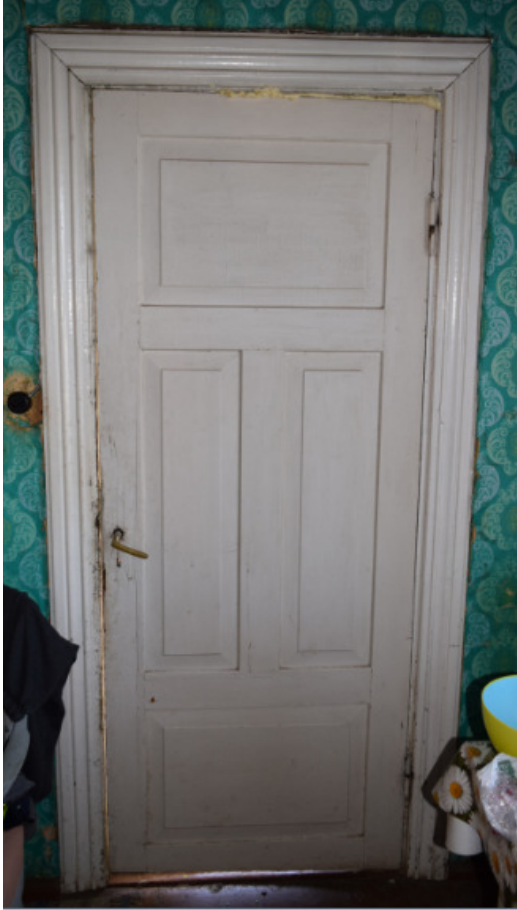
VD50	<p>Siseuks SU3. Ukseleht eest ära tõstetud.</p>	<p>Köök / elutuba vaheline uks. I korrus. 2 hinge.</p>

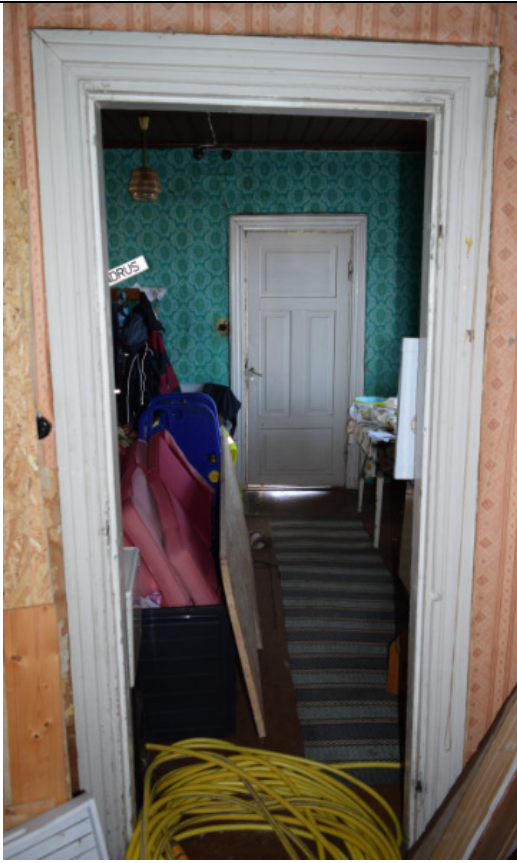
VD51	Siseuks SU4. Ukseleht eest ära tõstetud.	Elutuba / tagumine magamistuba vaheline uks. I korrus. 2 hinge.

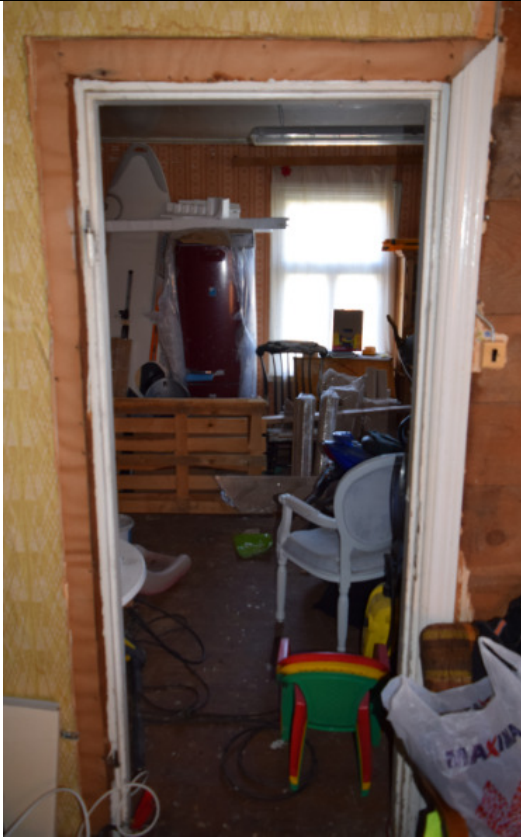
VD52	Siseuks SU5.	Köök / eesmine magamistuba vaheline uks. I korrus. 2 hinge.

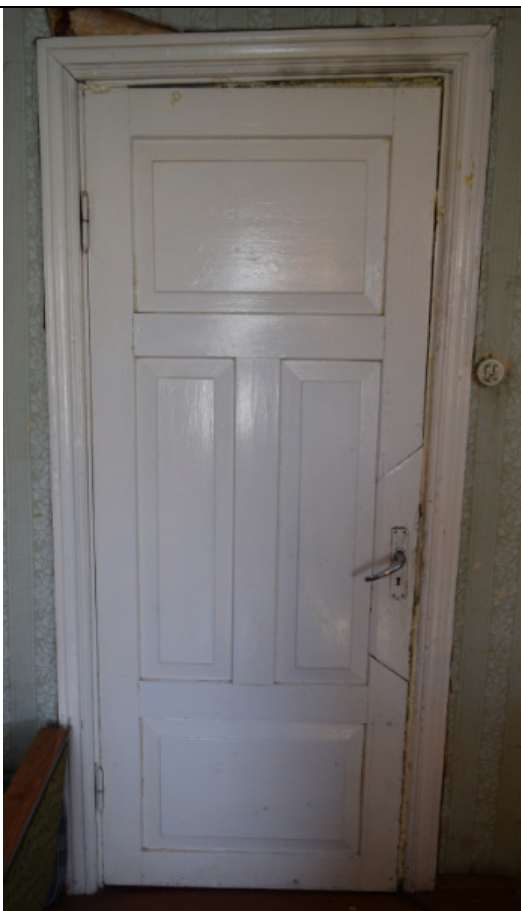
VD53	Siseuks SU6.	<p>Tagumine magamistuba / eesmine magamistuba vaheline uks. I korrus. 2 hinge.</p>

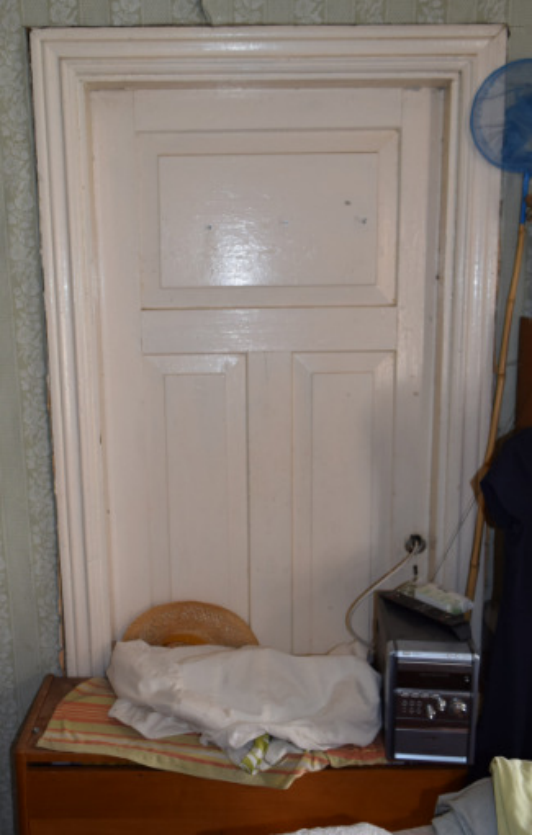
VD54	Siseuks SU7.	<p>Tagumine magamistuba / veranda vaheline uks. I korrus. 2 hinge.</p>

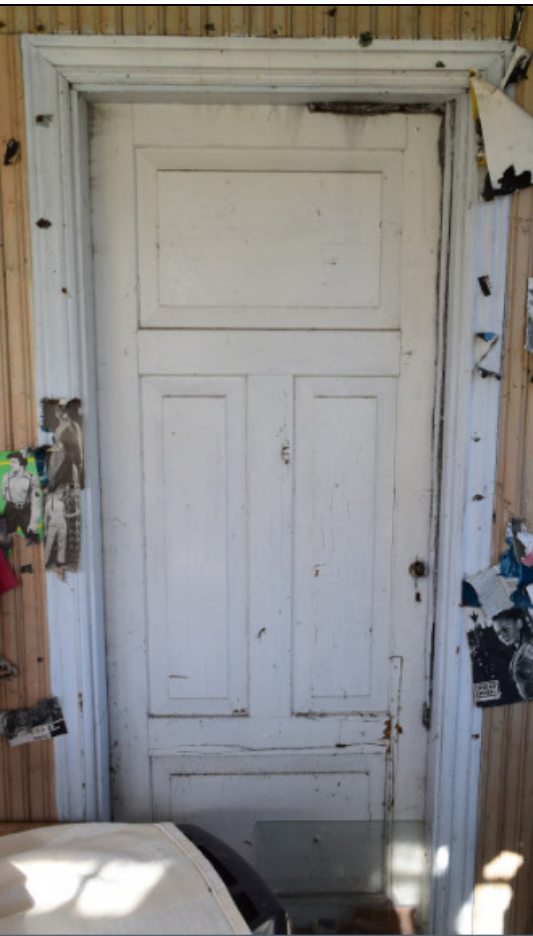
VD55	Siseuks SU8.	Eesmine magamistuba / veranda vaheline uks. I korrus. 2 hinge, 2 linki.	 
------	--------------	--	---
