Piret Uus

**VILJANDIS ORU TN 7A
ELUMAJA TEHNILISE SEISUKORRA HINNANG
JA ETTEPANEKUD RESTAUREERIMISTÖÖDEKS**

Arhitektuuri konserveerimise ja restaureerimise täiendkoolituskursuse lõputöö

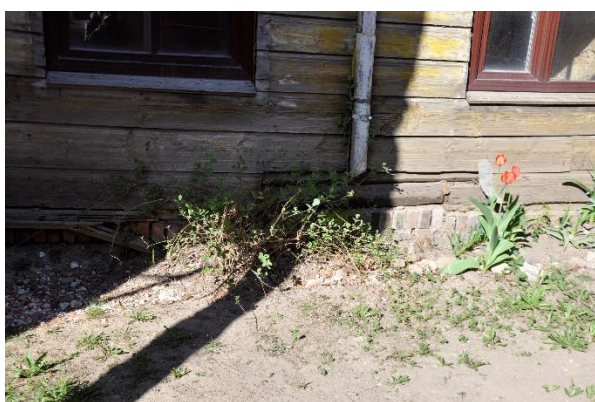
Vundament ja sokkel on ehitatud maakividest, sokli ülemist äärt palistab serviti asetatud savitelliste rida. Müüri paksus on u 50 cm. Vundamendi ja sokli olukord on üldjoontes rahuldav. Lõunaküljel on pinnas tõusnud ja sokkel maapinnast vaid paari kuni kümnekonna cm kõrgusel. Mõlema sissepääsu all on maapind tõusnud sedavõrd, et sokkel praktiliselt puudub. Ida- ja põhjaküljel on sokli kõrgus 30-40 cm. Sokli vuugid on remonttööde käigus osaliselt täidetud tsementmördiga, kohati PUR-vahuga. Veranda idaküljel on soklis nähtavad tuulutusavad. Soklit katvad veelauad on amortiseerunud ning osaliselt puuduvad üldse.

Foto 5. Lõunakülje sokkel

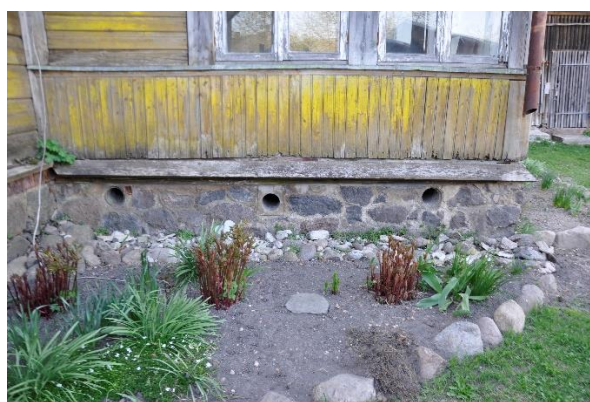
Foto 6. Veranda idakülje sokkel tuulutusavadega

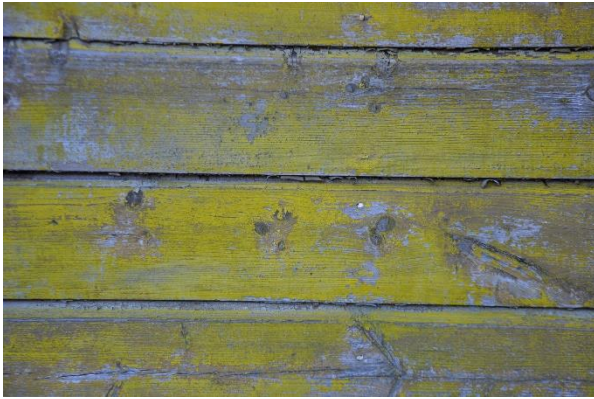
11 cm laiuse punnlauaga, mis pärineb eeldatavasti hoone ehituse ajast, laudis on halvas olukorras ja tugevalt kahjustunud. Veranda erinevate seinaosade üleminekud on vormistatud rõhtsete profileeritud liistudega. Laudise nurgapiirded on profileerimata lauast, amortiseerunud ja neid on remontide käigus osaliselt asendatud.

Foto 9. Algupärane fassaadilaudis

4. Puit-tarinditega välisseinad võib minimaalselt (kuni 5 cm paksuselt) lisasoojustada, seejuures tuleb säilitada hoone välisilme ja maht.
5. Säilitada, restaureerida ja taaskasutada maksimaalselt fassaadide algset hõövelmaterjali. Puuduva/kahjustunud laudise asendamisel kasutada sama laia kvaliteetset kuiva (suhteline niiskus kõige enam 18%) koopiamaterjali. Asendada veelauad, laudise nurgaliistud. Restaureerida räästa hammaskarniisid ja veranda puitehisdetailid ning puuduvatele osadele valmistada koopiad. Seintel ei tohi kasutada imiteerivaid materjale, sh plastikut ega plekki.

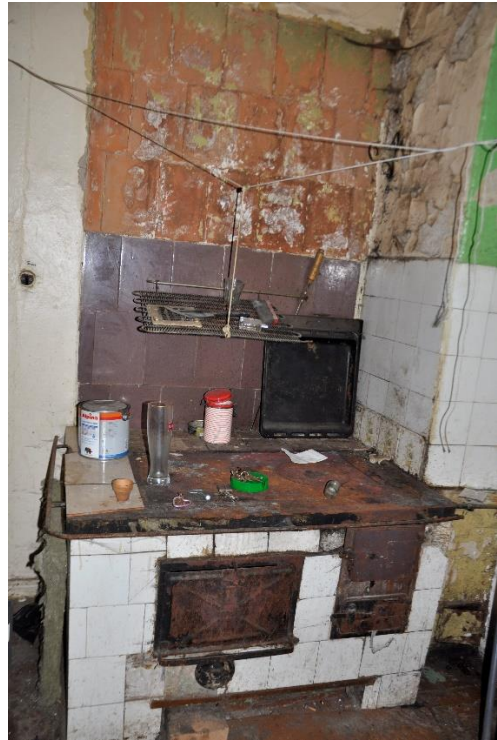
Majas ei ole säilinud ühtki algset küttekeha. Amortiseerunud seisus on esindatud: ruumis 7 kaminahi, ruumis 13 plekkahi, köökides 5 ja 16 soemüüriga pliidad. Varasemalt on ahjud olnud ka üksteise peal asetsevates ruumides 3 ja 19, mille tarbeks on ka kolmas korsten, kuid need ahjud on mõlemad lammutatud. Lisaks on asunud ruumis nr 18 pliit, millest on järel vaid vaheseinas olev soemüür.

Foto 49. I korruse köögi pliit, ruum nr 5

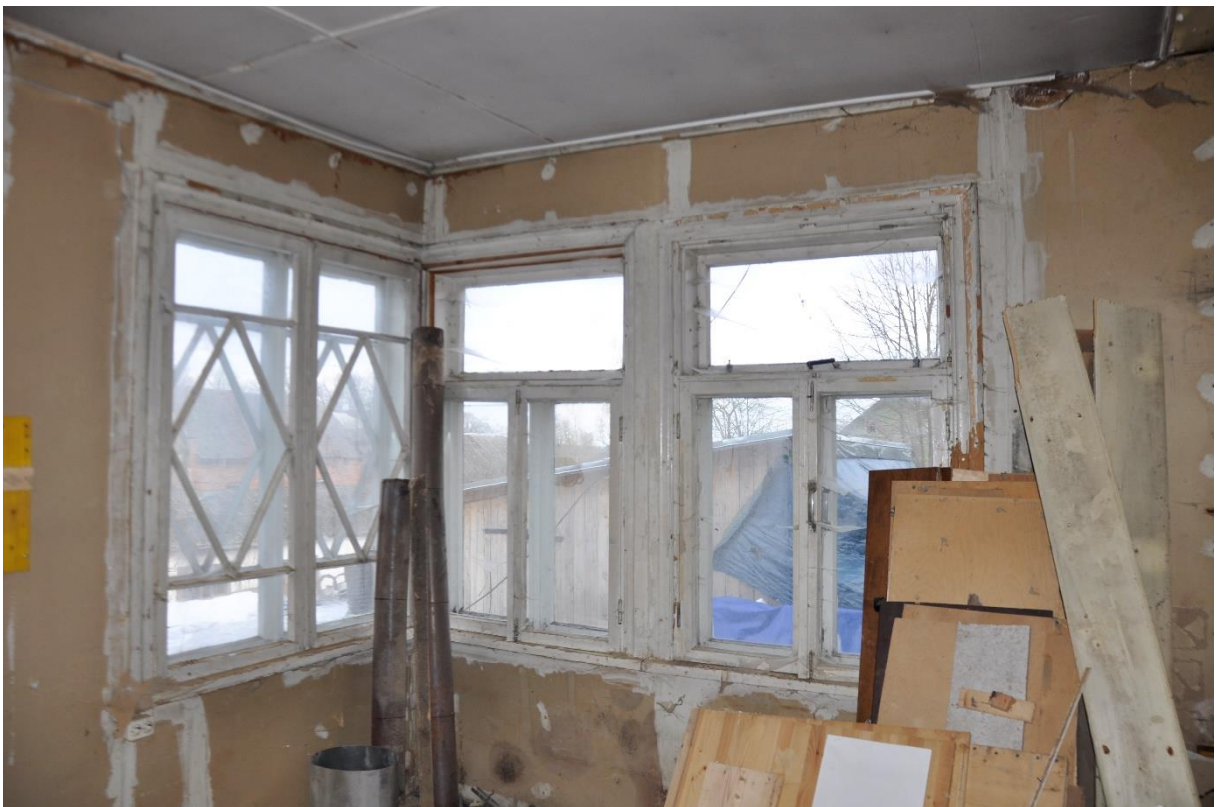
Veranda on ehitatud puitsõrestikkonstruktsioonina. Veranda katuseplekk on amortiseerunud ja mõlemas küljes on pika aja jooksul toimunud läbijooksud, mille tulemusel on konstruktsioonid suurte kahjustustega.

Foto 50. I korruse veranda sisevaade

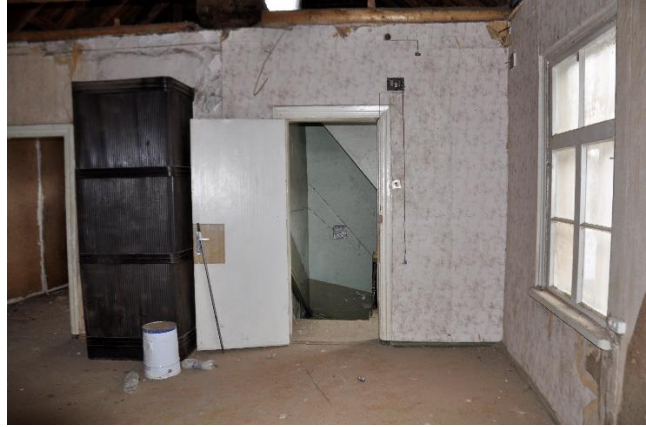
Foto 52. II korruse korteri uks avaneb otse saali, ruum nr 13

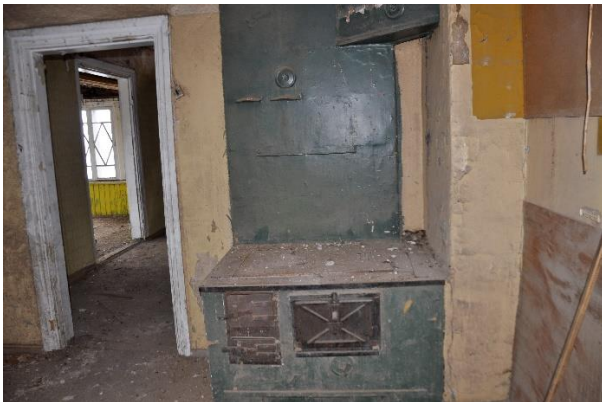
Foto 55. II korruse köök, ruum nr 13

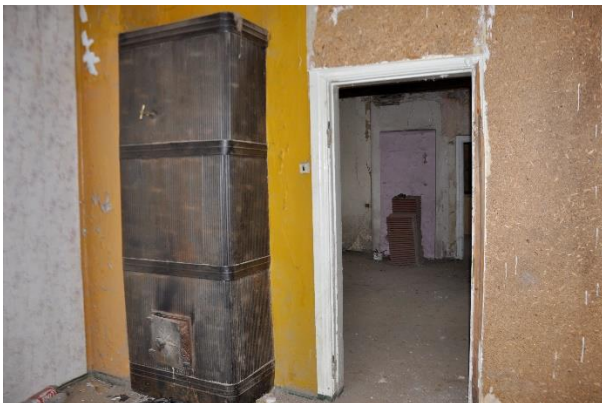
Foto 56. II korruse väike tuba, ruum nr 14

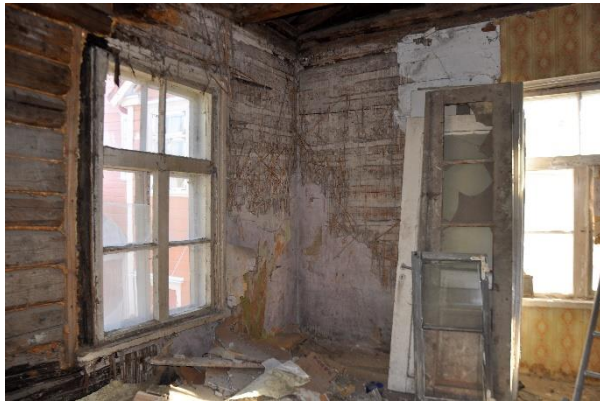
Foto 59. Ruum 19, mille palkseinad on kõige halvemas olukorras

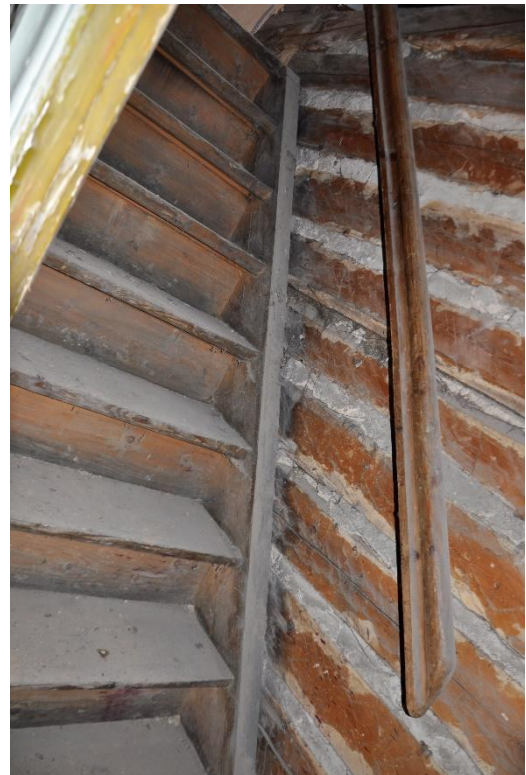
Foto 60. Pööningutrepi teine marss

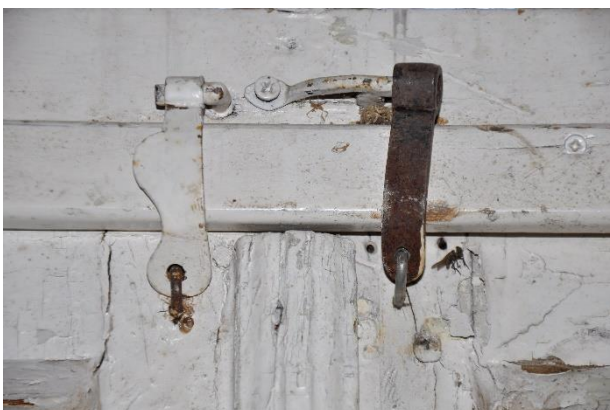
Foto 64. II korruse köögi siseakna sulgurid
