ELVA 11 MUINSUSKAITSE ERITINGIMUSED REMONTTÖÖDEKS

Elva 11, 50404, Tartu

2017/2018 õppeaasta
Arhitektuuri konserveerimise ja restaureerimise täiendkoolituskursuse lõputöö

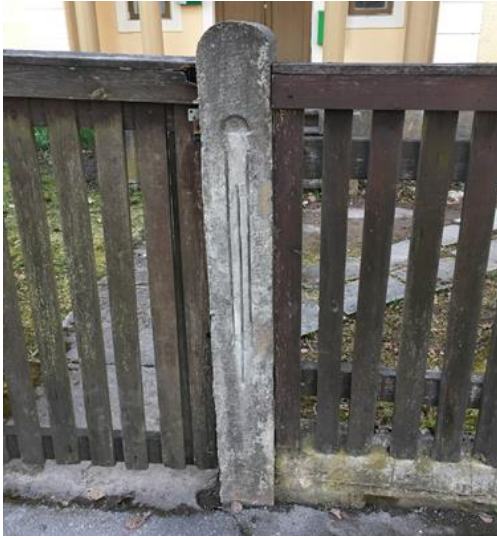
5.1 HOONE ÜMBRUS	
KIRJELDUS	<p>Hoone asub 2915m² suurusel krundil. Maja ise on krundi tänavapoolsel küljel, ees on pisike maa-ala koos peenardega ning enamus krunti jääb hoone taha.</p> <p>Hoone tänavapoolsel küljel on säilinud originaalaja betoonist 12 sammast, millele on graveeritud juugendmuster (Foto 1.). Lisaks on lisatud autovärava äärtesse kaks uuemat betoon sammast. Betoonsammaste vahel on puidust aia lipid. Ülejäänud krunti ümbritseb naaberkruntide aiad.</p> <p>Hoone taga asub suur aed õuna-, ploomi- ja kreegipuudega, sõstra- ja tikripõõsad ning palju erinevate aastaaegade lilli (Foto 2.). Abihooneteks on kaks puidust kuuri (Foto 3.) ning üks plekist garaaž (Foto 4.).</p>
SEISUND	<p>Piirdeaed on vajunud ning betoonsambad lagunevad ning puidust lippide olukord on rahuldav (pehkinud, mädanenud, vajunud, värv koorub). Hoone ümbrus on muidu hästi hooldatud ja hoitud.</p>
VAJALIK TEGEVUS	<p>-Tänavapoolse piirdeaia korrastamine.</p>

Foto 1. Piirdeaia betoonpost.

ERITINGIMUSED	<ul style="list-style-type: none"> -Jätkata hoone ümbruse heaperemeheliku hooldusega. -Piirdeaia originaalsammaste säilitamine ja konserveerimine. -Mistahes mälestise autentsust ja vaadeldavust rikkuvate rajatiste või tarindite rajamine ei ole lubatud. -Miljööväärtuslikul hoonestusalal on ka väikeehitise eskiisprojekti koostamine kohustuslik. Projekt tuleb kooskõlastada kultuuriväärtuste teenistuses.

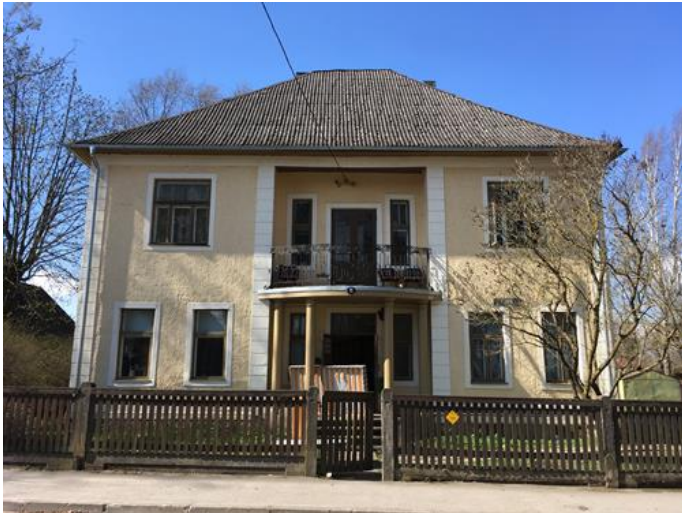
Foto 5. Hoone kagufassaad (esikülg).

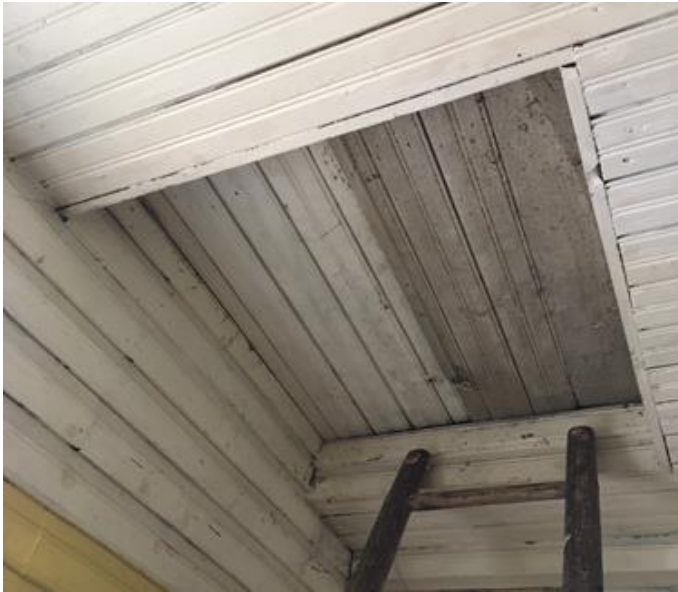
Foto 11. Pööningu luuk.

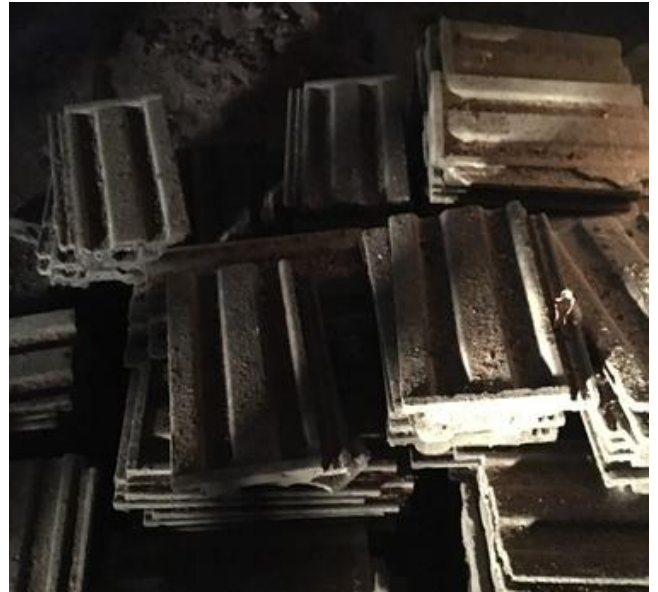
Foto 12. Katusekivid pööningul.

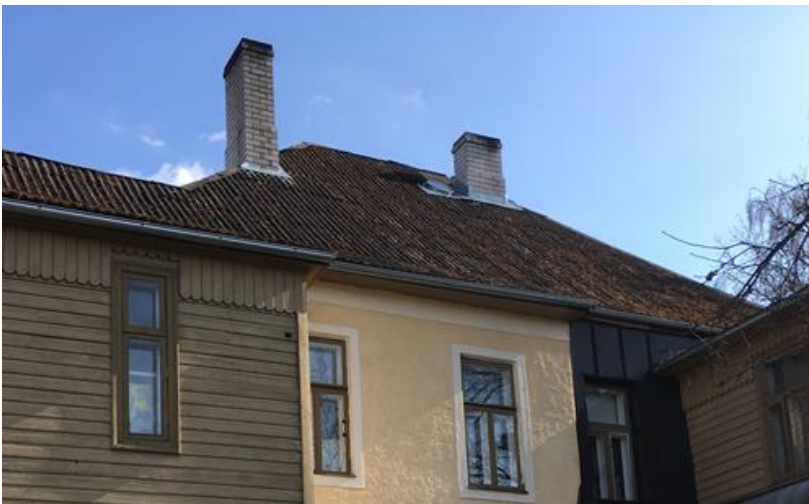
Foto 17. Hoone korstnapitsid.

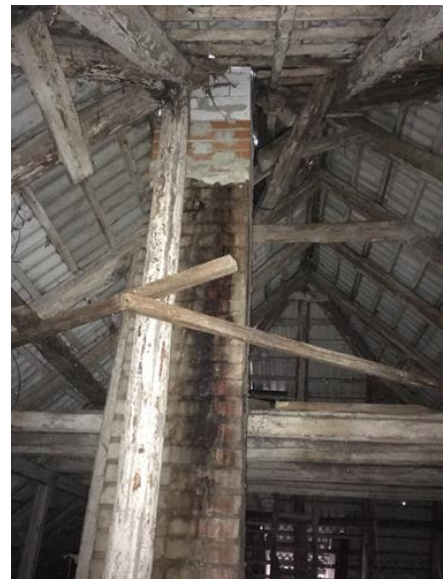
5.4 KORSTNAD	
KIRJELDUS	Korstnate asukoht ning kõrgus on säilinud. Üks korsten on pikem ja kitsam ning teine on madalam ja laiem. Mõlemad asuvad loodeküljel (Foto 17.). Algupärased korstnajakalad on laotud tellistest, mida on parandatud punaste ja valgete silikaattellistega (Foto 18.). Korstnapitsid on laotud uuematest valgetest silikaattellistest.
SEISUND	Seisund on stabiilne, katteplekid on olemas.
VAJALIK TEGEVUS	-Korstnate regulaarne puhastamine.
ERITINGIMUSED	-Säilitada korstnajakalade ja -pitside olemasolevad asukohad. -Lubatud korstnajakalade ja -pitside uuesti üles ladumine, kuid säilitada tuleb korstna algne kõrgus. -Soovitav paigaldada korstnapitsidele võimalikult silmatorkamatud plekist mütsid.

Foto 18. Korstnajakal.

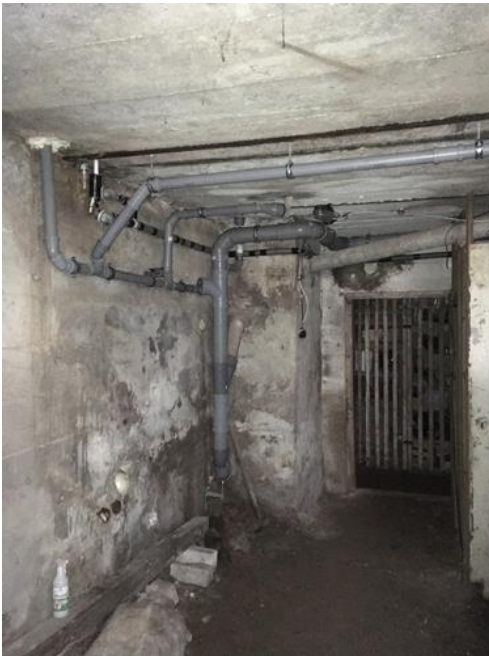
Foto 23. Kelder.

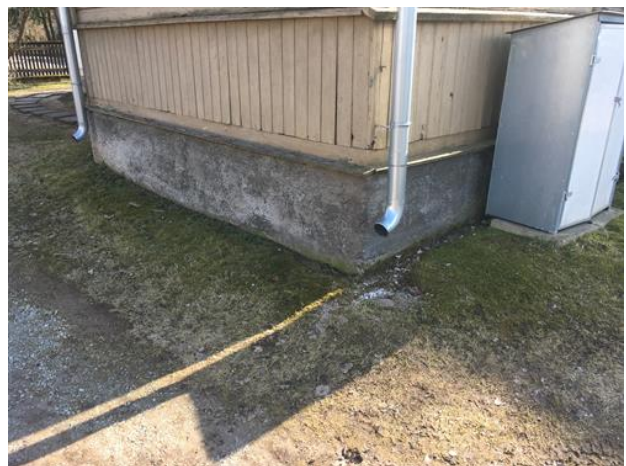
Foto 26. Vetikad soklil.

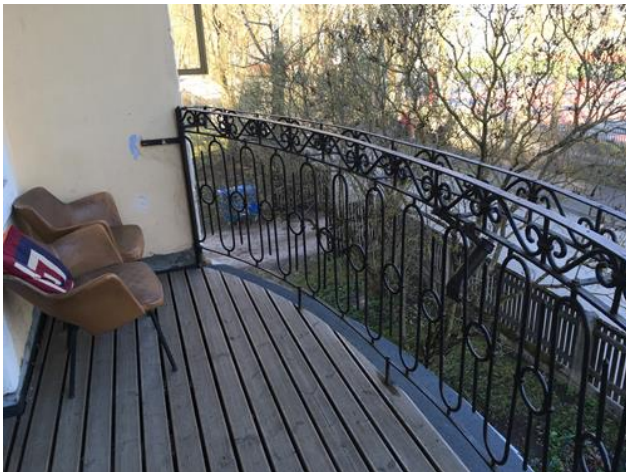
5.7 RÕDU	
KIRJELDUS	Maja esifassaadi keskel asub neljale puidust sambale toetuv kaarjas rõdu, millel on alles originaal dekoratsiooniga metallpiire (Foto 27.).
SEISUND	2015. aastal rõdu remonditi. Uus rõdu põrand koosneb aluspinnast kõrgemale tõstetud puitliistudest, mille vahedesse koguneb lehti ja mustust, mida ei ole võimalik kätte saada. Sammaste restaureerimise käigus täideti praod ning pandi peale uus värv. Kahjuks ei arvestatud puidu hingamisega ning täited on suurel määral välja surutud ja ainult värvikiht hoiab neid kinni. Lisaks lõhuti fassaadi krohvi, mida ei parandatud ära (Foto 28.). Alles originaal metallist rõdu piire, mis on heas seisukorras. Puuduvad üksikud detailid ning paar on mõnest kohast keevitustest lahti. Piirde kinnitus kohad seinaga loksuvad.
VAJALIK TEGEVUS	-Üle vaadata ja parandada rõdu alune äär, mis kohtub seinaga. -Soovituslik on sammaste restaureerimine professionaali poolt. -Metallpiirde keevitamine ja puuduvate detailide asendamine. -Soovitav on rõdu puidust kate üle vaadata ning tekitada võimalus see regulaarselt puhastamiseks eemaldada.

Foto 27. Metallist rõdupiire.

ERITINGIMUSED	-Säilitada rõdu kuju. -Uusi rõdusid ei tohi rajada. -Säilitada ning restaureerida originaalosad (metallpiire ja puidust sambad).

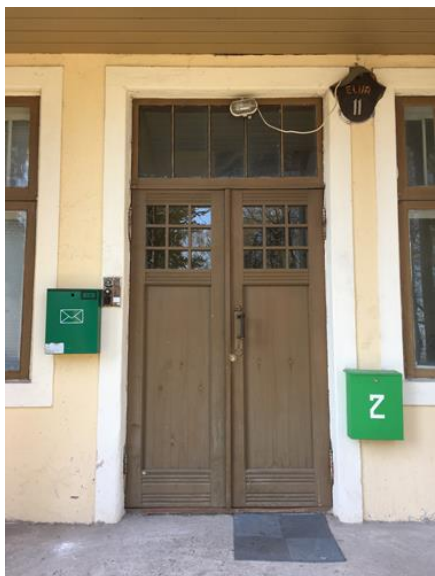
Foto 34. VU1 õue poolt.

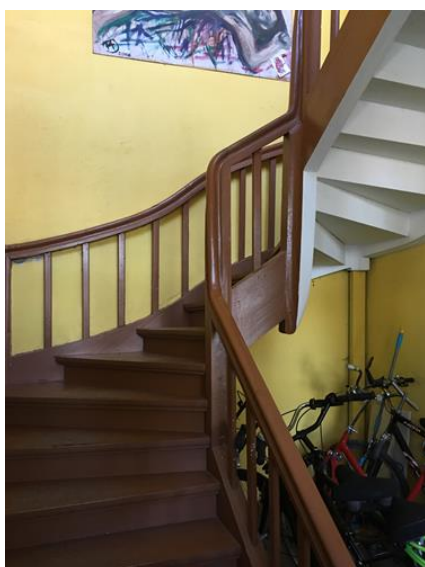
5.10 TREPIKODA 1	
KIRJELDUS	<p>Peasissepääsu trepikoda, kus asub kaarjas algupärane puidust trepp (T2), mis on värvitud pruuniks (Foto 40.). Astmetel on hilisemad metallääred. Originaal profiiliga astmed ja käepide on säilinud täies ulatuses. Trepialune on värvitud valgeks (Foto 41).</p> <p>Teisekorruse põranda alune laudis on originaal ning samuti värvitud valgeks.</p> <p>Seinapindu katab krobeline krohv, mis on värvitud kollaseks. Lage ning seinte ülemist äärt katab sile valgeks värvitud krohv.</p> <p>Mõlema korruse põrand on kaetud linoleumiga (Foto 42.).</p>
SEISUND	<p>Trepikoda üldiselt on heas seisus. Trepiaastmed on vähemal määral kulunud. Trepiaastmeid ja käepidet on korduvalt värvitud.</p> <p>Seinakrohv on kohati pragunenud ning aluspinnast lahti löönud.</p> <p>Samuti koorub kohati värv. Laes esineb üksikuid pragusid.</p>
VAJALIK TEGEVUS	-Kergemad remonttööd.
ERITINGIMUSED	<ul style="list-style-type: none"> -Säilitada ja restaureerida algne trepp ja trepikuju. -Säilitada originaalosaad ning kahjustatud osad taastada originaali eeskujul. -Soovituslik eemaldada põrandatelt linoleum. -Enne restaureerimistöid on soovitatav teostada põrandate, seinte, lae ja trepi viimistlusuuringud. -Restaureerimisel kasutada võimalikult kvaliteedilist okaspuitu. -Treppe kruntida linaõlikrundiga ja värvida linaõlivärviga.

Foto 40. T2.

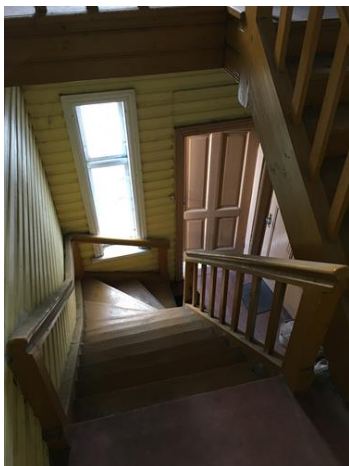
5.11 TREPIKODA 2	
KIRJELDUS	<p>Puidust trepikoda maja kirdefassaadil. Trepikojas asub algne puidust trepp (T3), mis on ookrivärvi (Foto 43.).</p> <p>Astmetel on hilisemad metallääred. Originaalprofiiliga astmed (sama profiil, mis T2) ja käepide on säilinud peaaegu täielikult, välja on vahetatud teise korruse sirge käepide. Trepialune värvitud valgeks ning teisekorruse põranda alune laudis on originaal ning samuti värvitud valgeks. Trepikoja kagu-, kirde- ja loodesein ning lagi on kaetud originaallaudisega. Seinad on värvitud kollaseks ning lagi koos seina ülemise äärega valgeks. Samuti on pööninguluuk samast laudisest tehtud ning värvitud valgeks. Korteripoolne edelasein on siledaks krohvitud ning värvitud valgeks. Põrand on kaetud allkorrusel, kahe trepi vahel ning üleval korrusel linoleumiga (Foto 44.).</p>
SEISUND	<p>Trepikoda üldiselt on heas seisus. Trepiastmed on vähemal määral kulunud, kuid heas seisus. Trepiastmeid ja käepidet on korduvalt värvitud ning ülemine käepide on välja vahetatud.</p> <p>Seina- ja laelaudis on heas seisukorras väheste pragude ning värvikoorumisega. Krohvitud seinas esineb mõningaid pragusid.</p>

Foto 43. T3.

VAJALIK TEGEVUS	-Kergemad remonttööd.
ERITINGIMUSED	<ul style="list-style-type: none"> -Säilitada ja restaureerida algne trepp ja trepikuju. -Soovituslik eemaldada põrandatelt linoleum. -Enne restaureerimistöid on soovitatav teostada põrandate, seinte, lae ja trepi viimistlusuuringud. -Puuduv käepide taastada originaali eeskujul. -Restaureerimisel kasutada võimalikult kvaliteedilist okaspuitu. -Treppi on soovitatav kruntida linaõlikrundiga ja värvida linaõlivärviga.

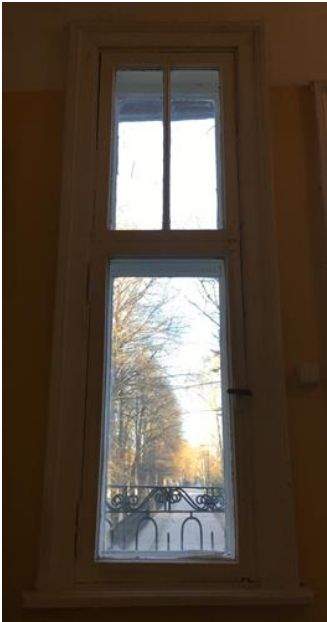
Tüüp 1 (A1; A4 – A6; A20; A21; A36) (Foto 45.):

Foto 45. Tüüp 1. (A36) Foto 46. Tüüp 2. (ülemine jaotis puudub) (A31) Foto 47. Tüüp 3. (A17)

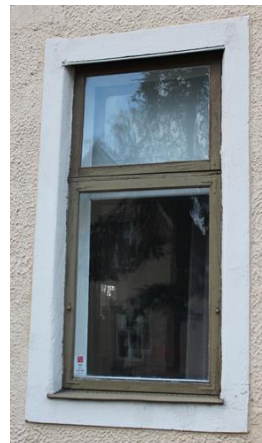
<p>lukkudega ning välimine ülemine raam haakidega.</p> <p>Tüüp 6 (A8 – A10; A25 – A27) (Foto 48): Laiemad veranda aknad, mis on peaaegu nagu tüüp 3, aga aknad on veidi väiksemad. Alumine keskmine osa on kitsam ning lukustus süsteemid teistsugused. Ülemine raam on samamoodi kuue aknaruuduga. Välised aknad on kinni haakidega, sisemised aknaraamid lukkudega ning sisemistel äärmistel raamid on nupud</p> <p>Aknaid tõstab fassaadil krohvitud pindadel esile teise värviga ning kõrgema krohviga äär (Foto 52.): A1 – A7; A11 – A13; A21 – A23; A29; A30, A33 – A36</p> <p>Puitosadel (veranda ja trepikoda) lai profiiliga puidust liist (Foto 52): A8 – A10; A14; A15; A16 – A20; A25 – A27; A31; A32</p> <p>Ümber on mansard katuse plekk (Foto 52): A23; A28</p>
SEISUND	<p>Akende algupärane põhikonstruktsioon ja originaaldetailid on valdavalt rahuldavas seisundis. Kohati on detaile välja vahetatud või need puuduvad. Põhiliselt puuduvad ülemiste akende jaotused ning algupärased puidust aknaninad (vaata tabelit lk 31 – 35). Aknaid on korduvalt värvitud ning värv koorub. Mõned klaasid on katki, mida on parandatud teibiga. Enamikul akendest on kitt irdunud ning osadel kitt asendatud liistudega. Metallmanused (Fotod 53 – 56) üle värvitud, värv koorub ning metall korrodeerub. Esineb erinevaid kahjustusi, kuid üldiselt on kõik aknad rahuldavas ja restaureeritavas seisukorras.</p> <p>Algupärased jaotised olemas, koos üksikute puudevate detailidega: A1; A14; A16; A17; A20 ja A24.</p> <p>Akna kuju muudetud: A2 (Foto 51.); A3; A11</p>

Foto 50. Tüüp 6 (ülemine jaotis puudub) (A26) Foto 51. Akna kuju muudetud (A2)

-Uusi aknaavasid ei ole lubatud rajada ega olemasolevate aknaaukude kuju muuta.

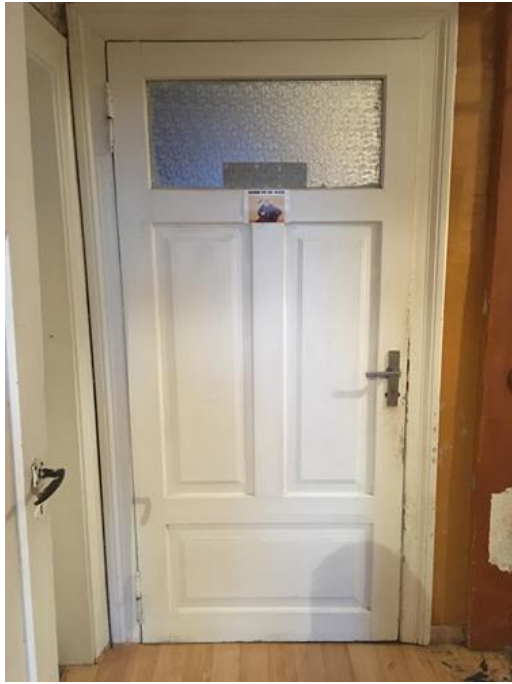
Foto 59. Tüüp 2, vahetatud ülemise tahvliga (SU7)

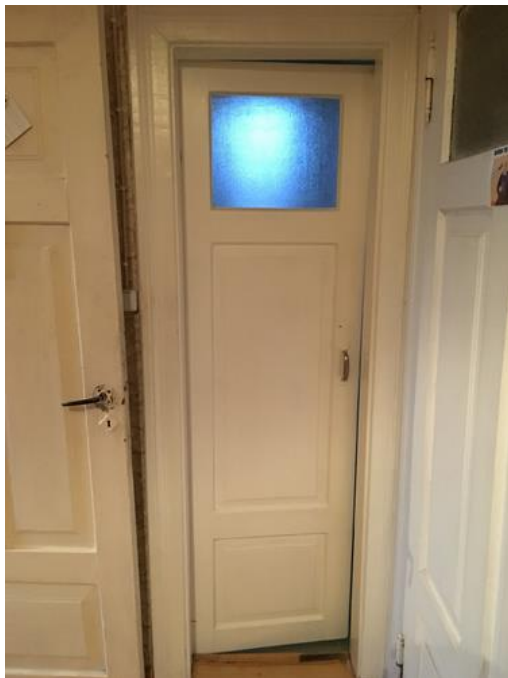
Foto 61. Tüüp 4, vahetatud ülemise tahvliga (SU8)

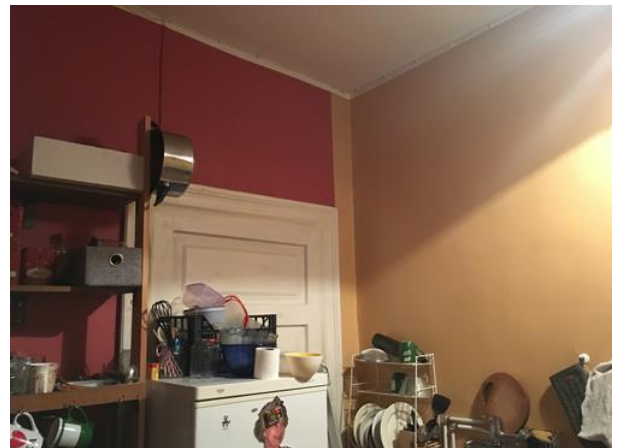
Foto 76. Korduvalt värvitud seinad (Ruum 22).

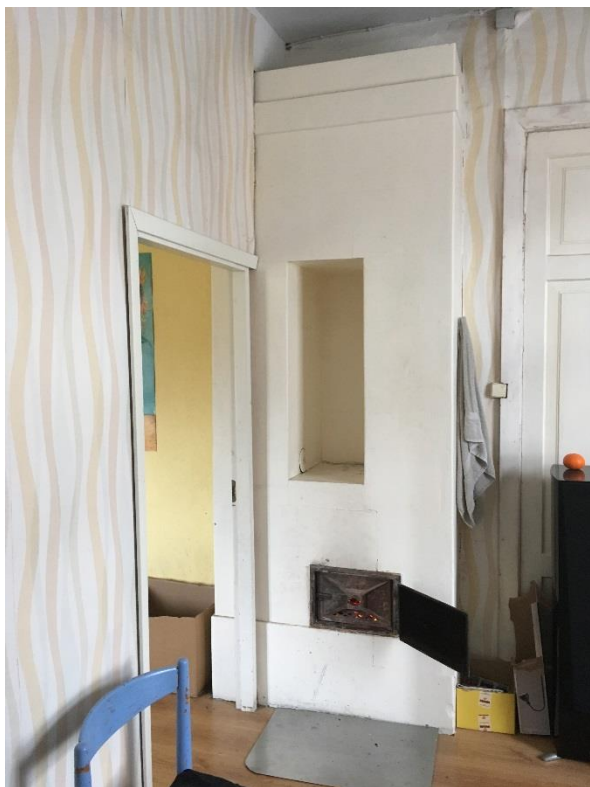
Foto 79. AHI2.

5.18 KÜTTEKOLDED (2.korrus)	
KIRJELDUS	<p>AHI2- esikülg asub ruumis 16 ning ahju enamus osa on ruumis 17. 2000.aastate algul uuesti laotud ahi, mille ühel pool on värvitud kivid ning teisel pool tumerohelised kahhellaadid. Ahju on üleköetud.</p> <p>AHI3- esikülg asub koridoris (ruum 20) ja ahju enamus osa ruumis 25. Mõlemad pooled on värvitud.</p> <p>AHI4- Köögis (ruum 22) esikülg ja pliit ning soojamüür ruumis 19.</p>
SEISUND	Ahjud on töökorras. Värv koorub ning AHI2 vajab varsti uuesti ülesladumist ning AHI4 pliidi osa väljavahetamist.
VAJALIK TEGEVUS	-Ahjude regulaarne puhastamine.
ERITINGIMUSED	<p>-Säilitada ahjude ja lõõride algne asukoht.</p> <p>-Vajadusel võib ahjud välja vahetada.</p> <p>-Säilitada metallmanused.</p>
