**KOGUPERE- JA ELAMUSKESKUS „THULE KODA“
RESTAUREERIMISE MUINSUSKAITSELINE ARUANNE**

Uus tn 20, Kuressaare linn, Saaremaa vald

2017/2018 õppeaasta
Arhitektuuri konserveerimise ja restaureerimise täiendkoolituskursuse lõputöö

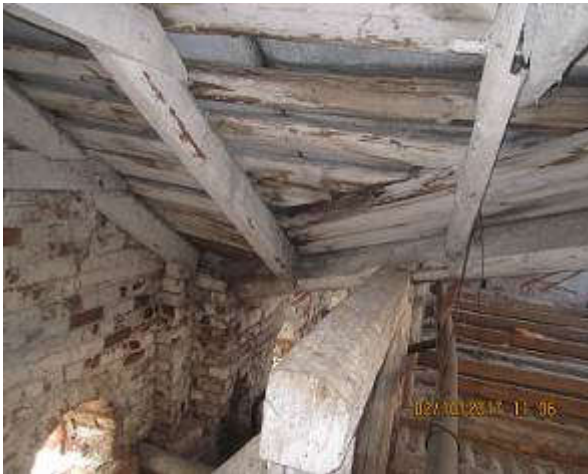
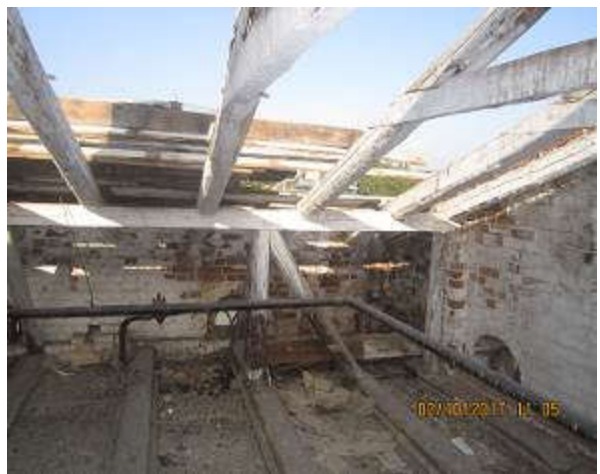
17,18. Vaade kirdest ja loodest, lõunapoolse otsamüüri lähedal sarikaotsad ja laudis pehkinud. Fotod E.Kurg

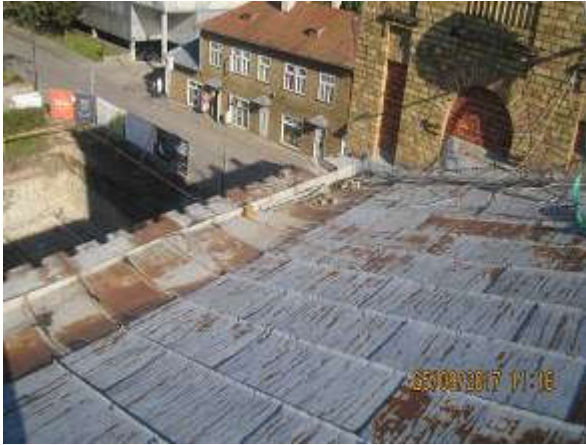
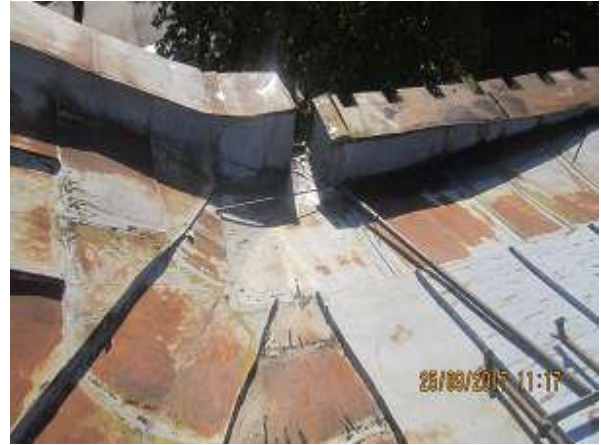
21,22. Vaade lõunast katusekarniisile, tornile ja neelukohale. Fotod T.Rihvk

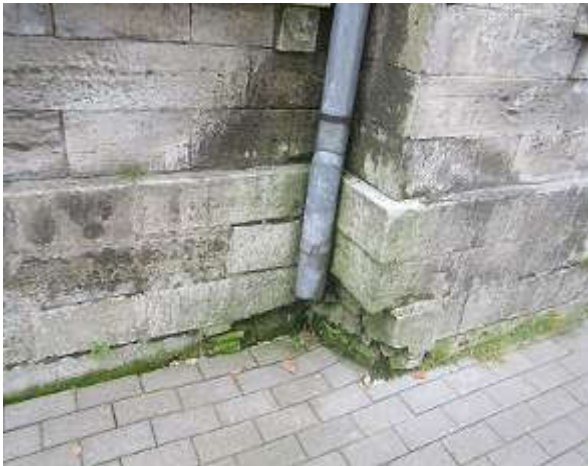
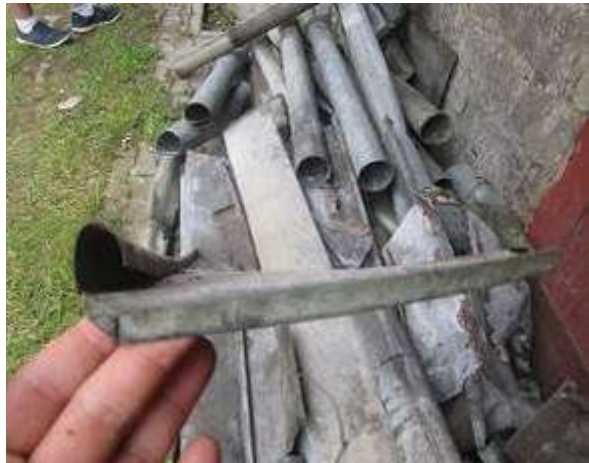
26,27. Vaade idast vihmaveetoru äravoolule vundamendi vahele ja eemaldatud vihmaveetorudele. Fotod T.Rihvk

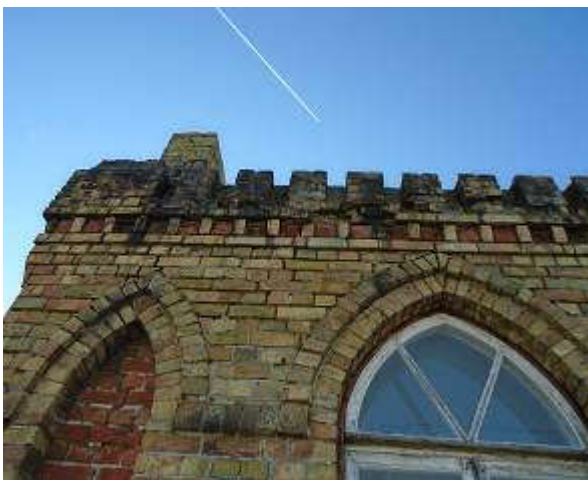
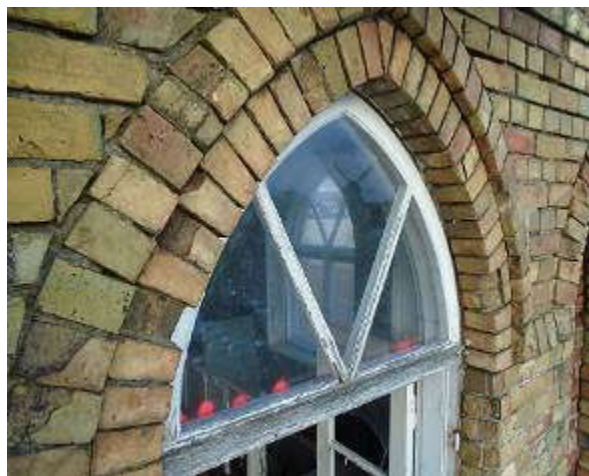
28,29. Vaade lõunast ja kagust torni karniisile, fassaadile ja aknale. Fotod T.Rihvk

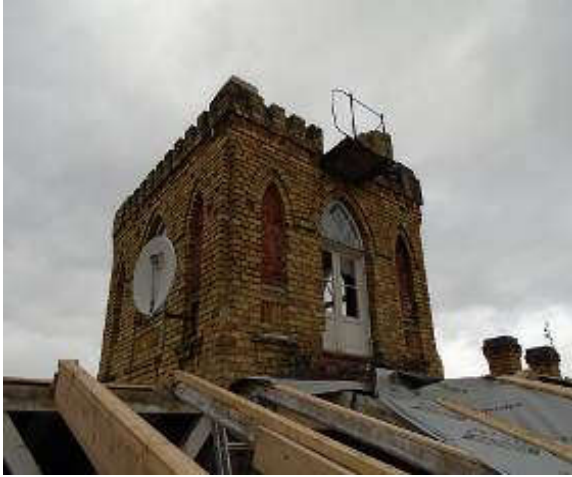
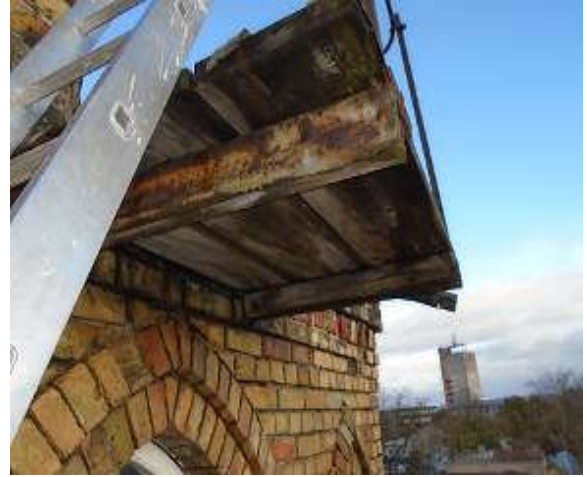
30,31. Vaade kagust torni platvorm on pealt ja külgedelt plekiga üle löödud, laudad mädanenud. Fotod T:Rihvk

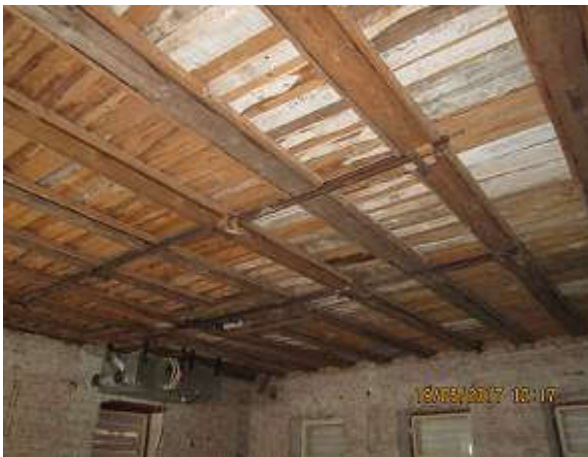
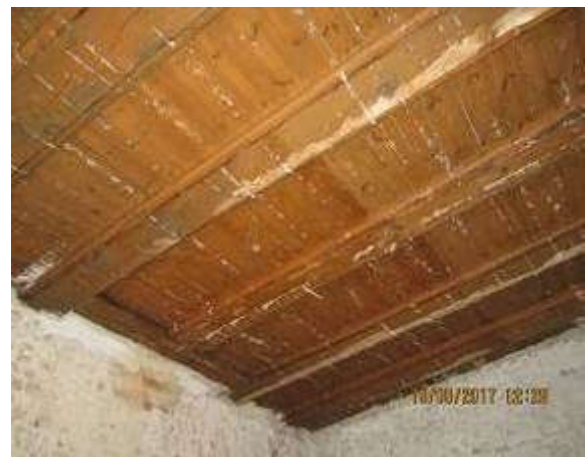
32,33. Põhja- ja lõunapoolse hooneosa I korruse laed. Fotod E.Kurg

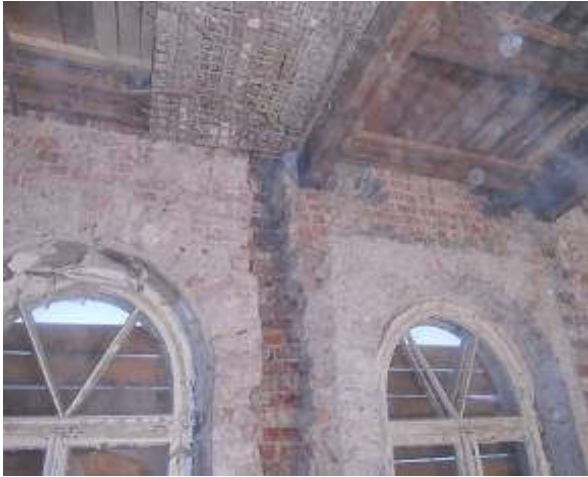
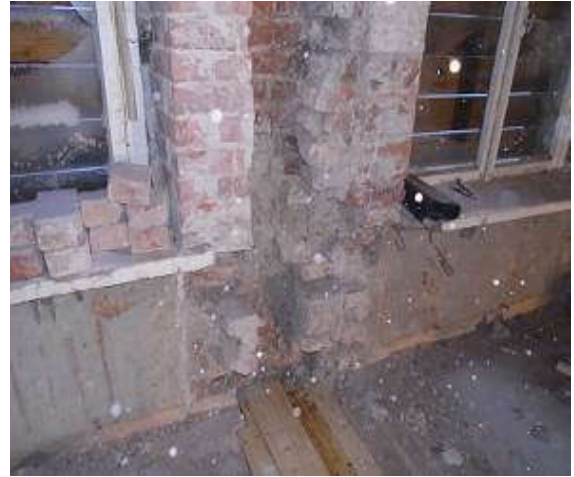
34,35. Vaade põhjast, II korruse lõunapoolne vahelagi ja sein pärast kütetorude eemaldamist. Fotod E.Kurg

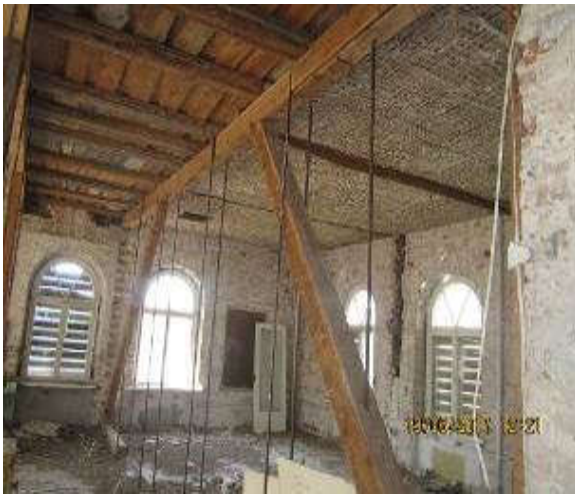
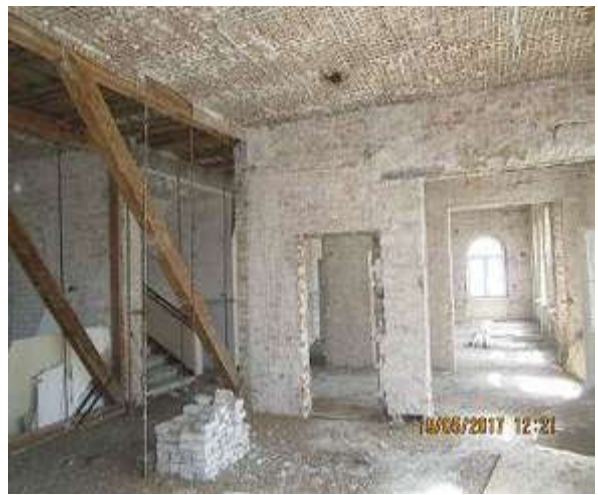
Lammutustööde tõttu ei ole siseviimistlust säilinud. Kõik mittekandvad vaheseinad on likvideeritud. Sisemised kandvad seinad on punastest tellistest. Vahelagede konstruktsioonid on puidust. Laetalad toetuvad kiviseintele ca 300mm ulatuses. II korruse lõunatiivas oli lammutustööde käigus avanenud vahelage kandev rippkonstruktsioon. Laed on olnud krohvitud, roost krohvimatidki säilinud.

36,37. Vaade lõuna- ja põhjasuunast II korruse rippkonstruktsioonile. Fotod E.Kurg

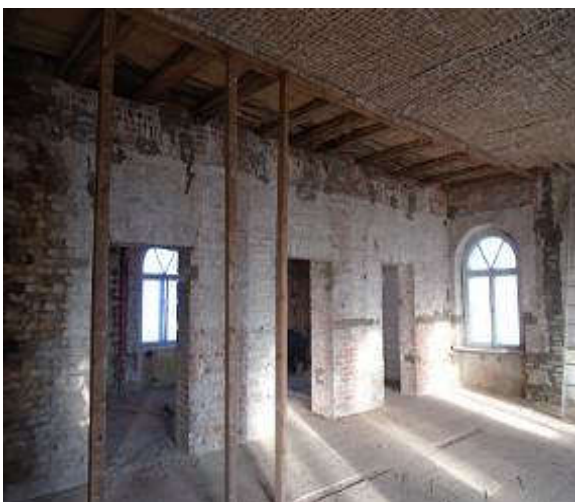
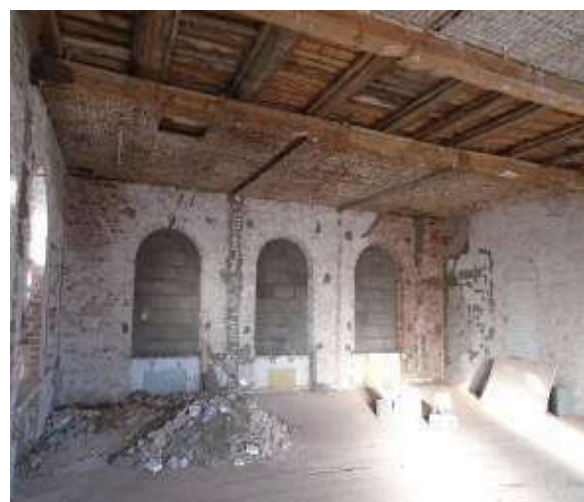
38,39. Vaade kagust ja idast II korruse kandvale vaheseinale ja lagedele. Fotod E.Kurg

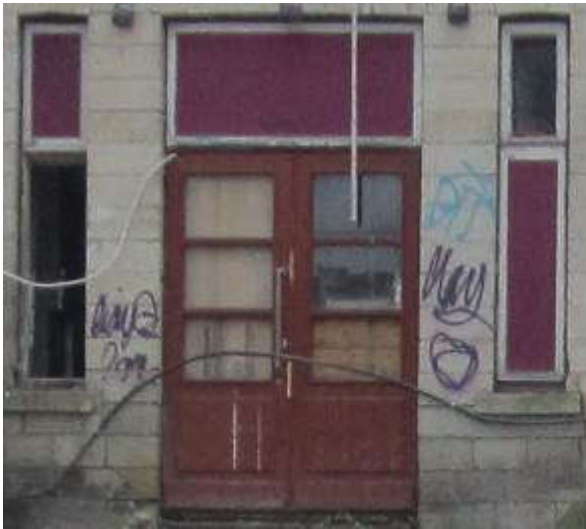
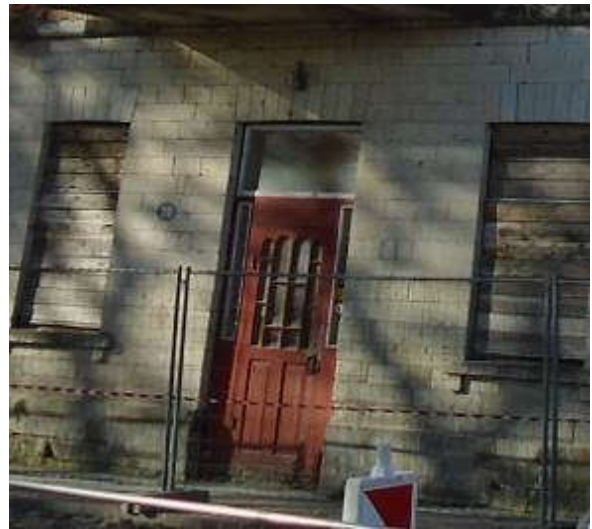
Hoone tervelt säilinud aknad on üsna heas seisukorras. Pööningu kaaravade algupäraseid kitud aknad on säilinud ja sobivad restaureerimiseks. Säilinud ei ole ühtegi algupärasest sise- ega välisust. Uue tänava poolse välisukse niiskus- ja tehniliste kahjustuste tõttu ei ole mõttekas teda säilitada. Valmistatakse uus uks. Hoovipoolne välisuks ja rõdude ukseid on loomulikult samuti halvas seisus, kuid sobivad restaureerimiseks. Aknalauad on tehtud betoonplaadist, pahteldatud ja värvitud. Säilinud on kõik aknalauad, küll väikeste kahjustustega, kuid on parandatavad. I ja II korruse aknad on ka nõukogudeaegse ümberehituse aegset päritolu, sellele viitavad toleaeagsed kremoonid.

40,41. Vaade läänest hoovipoolsele uksele ja idast Uuele tänavale avanevale uksele. Fotod T.Rihvk

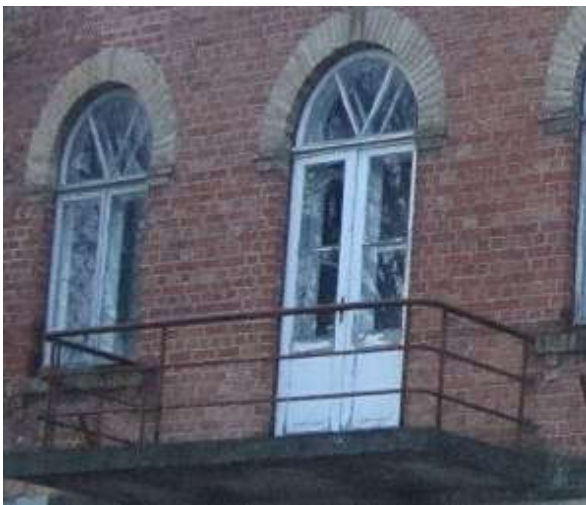
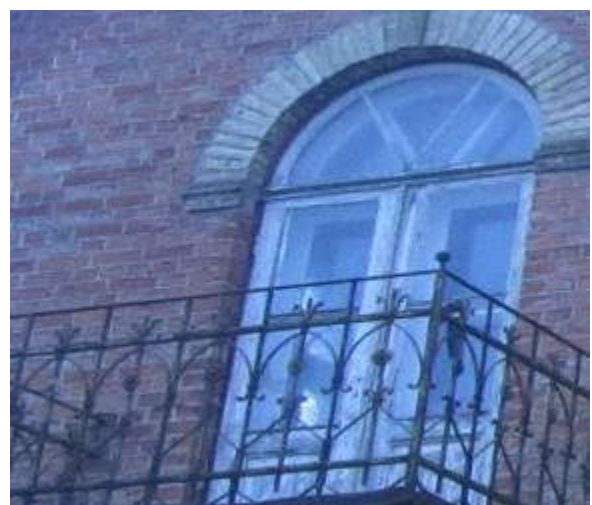
42,43. Vaade idast ja põhjast rõdude ustele. Fotod T.Rihvk

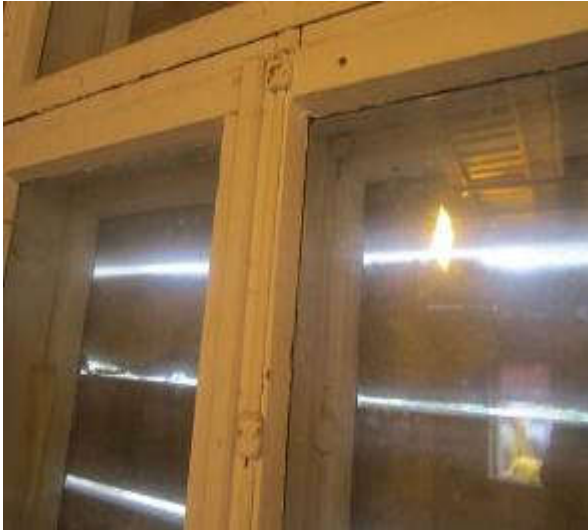
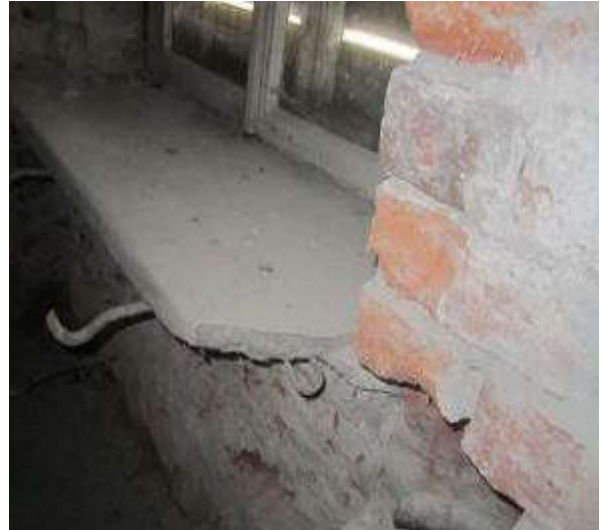
44,45. Iseloomulikud nõukogudeaja aknad, osa kreemoni ka näha. Fotod E.Kurg

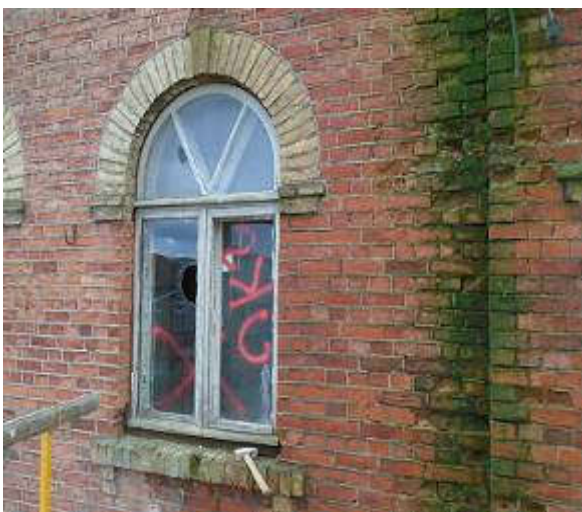
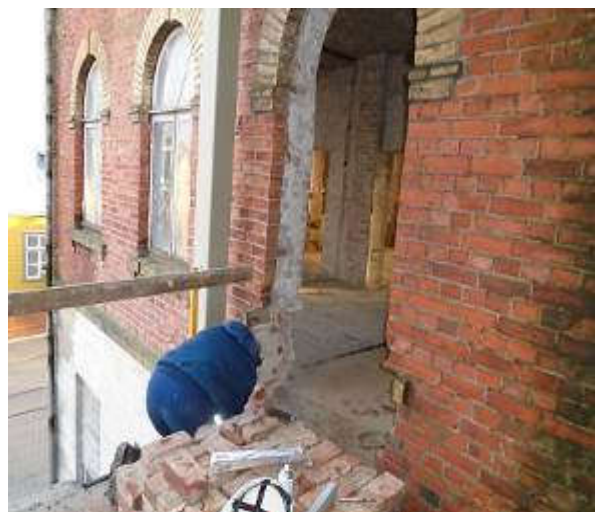
48,49. Vaade läänest, peatselt saab aknast uks. Ja saigi... Fotod E.Kurg

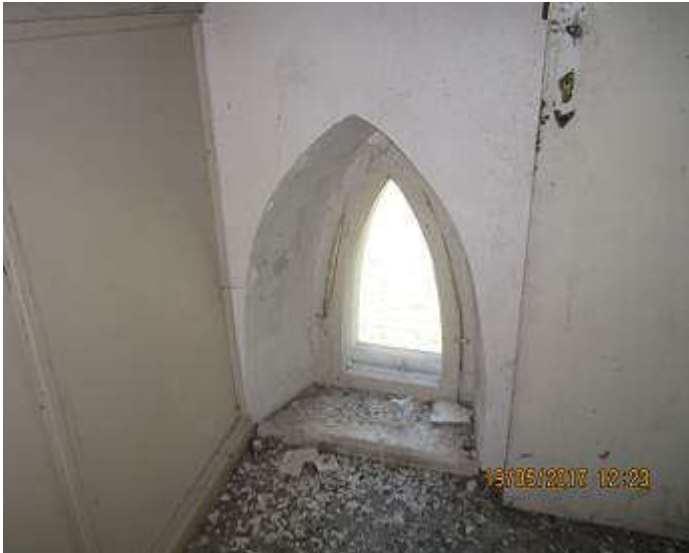
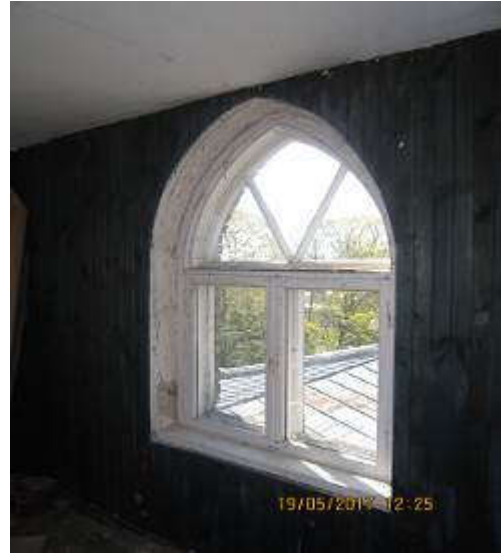
50,51. Hoonele iseloomulikud algsed aknad. Fotod E.Kurg

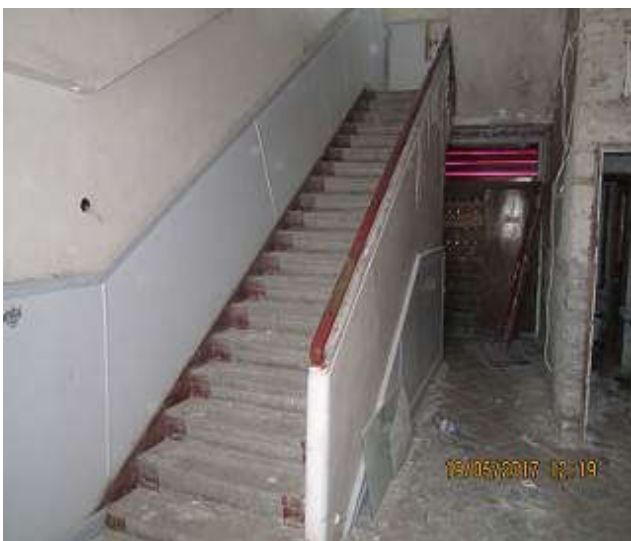
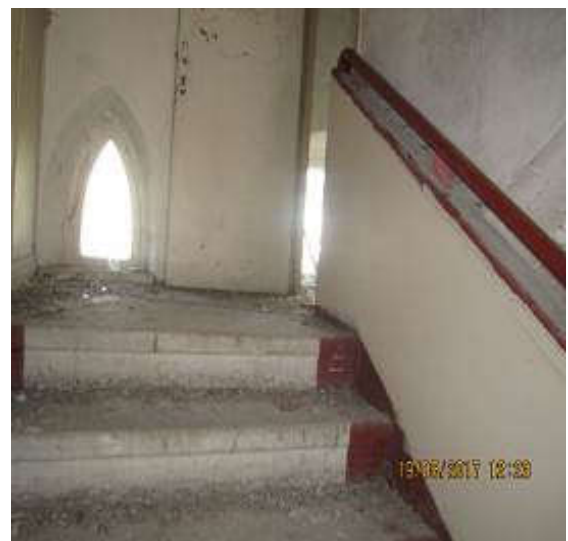
Maja keskel oleval dolomiidist astmetega trepil on puitkarkassil piirded puidust katte ja käsipuudega. Trepi seisukord on hea, mõnelt astmelt on irdunud kivikillud, kuid parandused on teostatavad restaureerimisel.

52,53. Vaade idast trepile, trepi lõpp torni mademeldelfi. Fotod E.Kurg

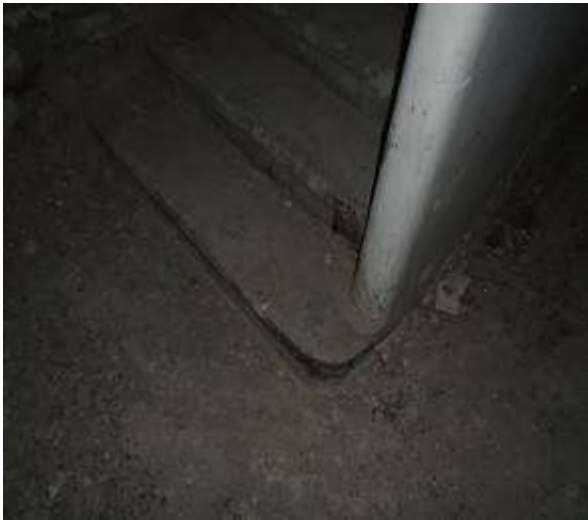
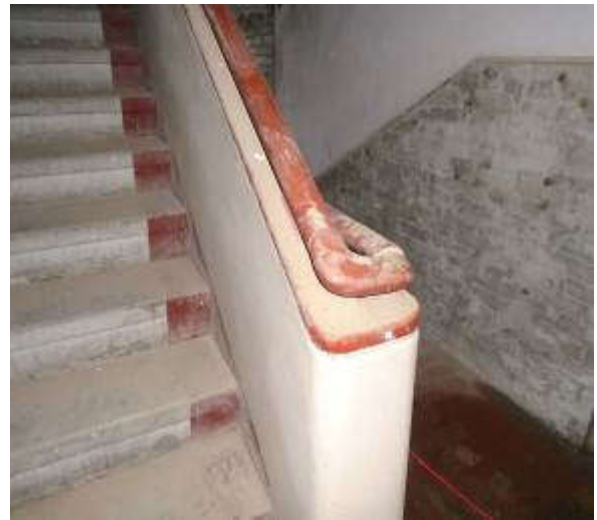
54,55. Trepp algab keldrikorruselt, I korruse trepimade. Fotod E.Kurg

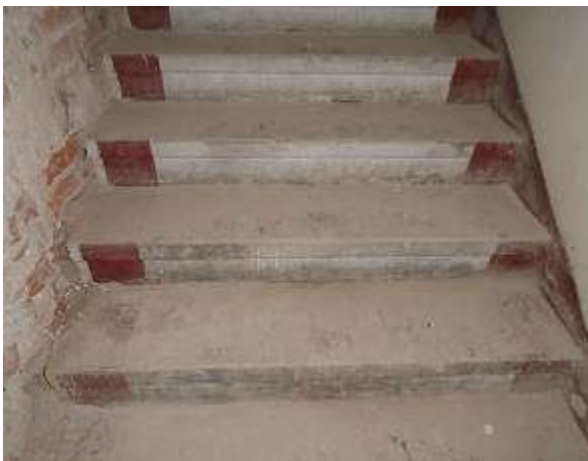
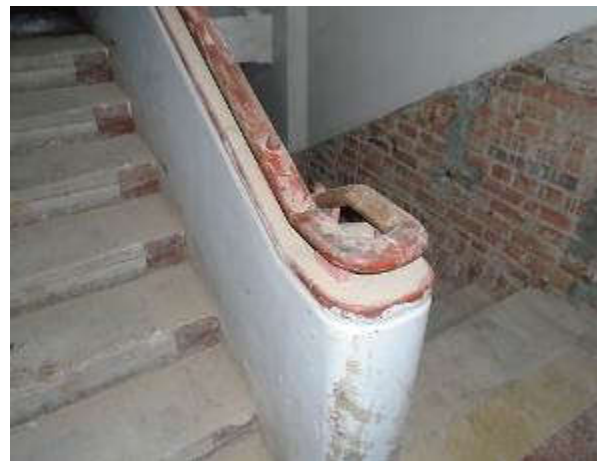
56,57. Vaade läänest, II korruse trepp ja trepimade. Fotod E.Kurg

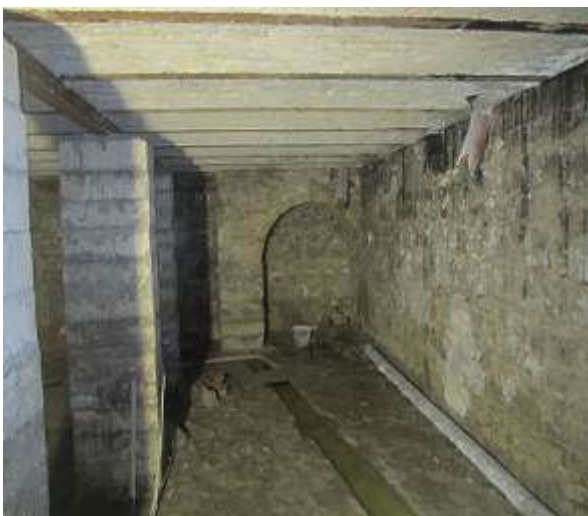
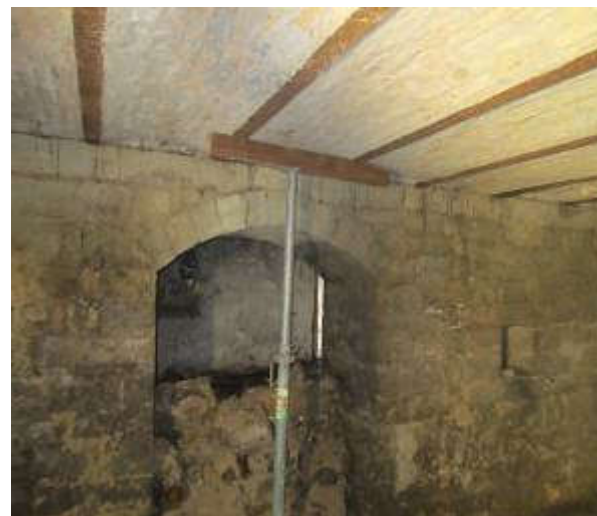
Keldri põhjapoolsed dolomiitplokkidest müürid, sisemised kandvad seinad ja tellistest võlvlagi on hästi säilinud oma algupärasel kujul. Lõunapoolse osa I korruse saali betoonpõranda ehitamisega on lammutatud tellistest võlvlagi. Raudbetoonist talade paigutamisega on lammutatud algseid paekivimüüre ja laotud uusi kandekonstruktsioone. Võlvlae kandetaladena kasutatud raudteerööpad on korrodeerunud.

58,59. Vaade lõunast ja läänest paekivist müüridele, tellistest võlvlaele. Fotod E.Kurg

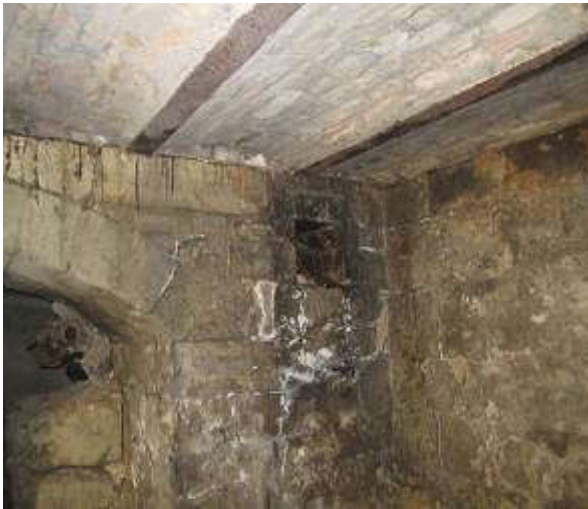
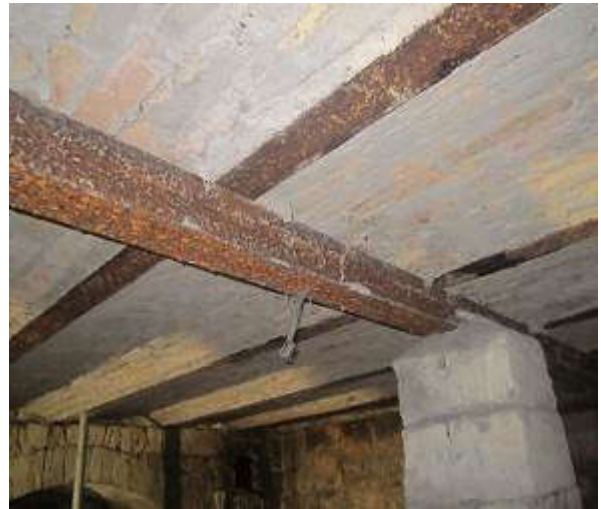
60,61. Vaade kirdest, paekivist müürid, võlvlae kandekonstruktsioon. Fotod E.Kurg

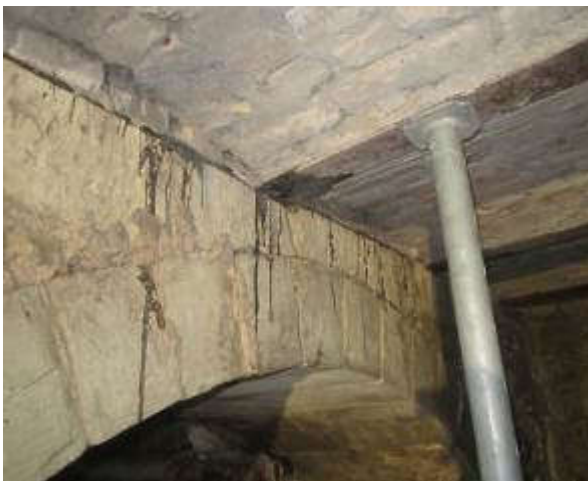
62,63. Vaade kirdest ja põhjast, võlvlagi on toetatud, algne kandekonstruktsioon. Fotod E.Kurg

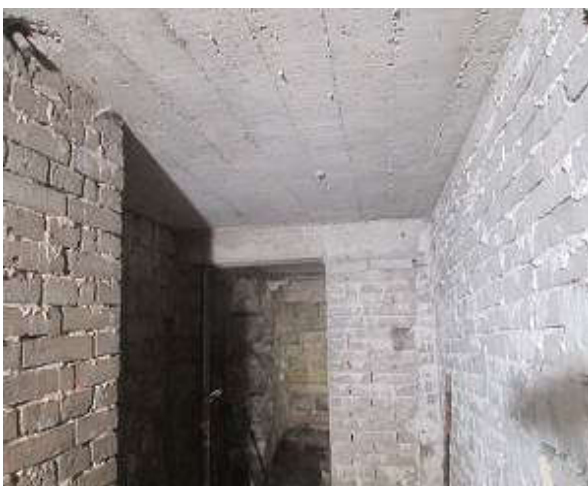
64,65. Hoone lõunapoolse osa valatud raudbetoon vahelaed, kandekonstruktsioonid on toetatud. Fotod E.Kurg

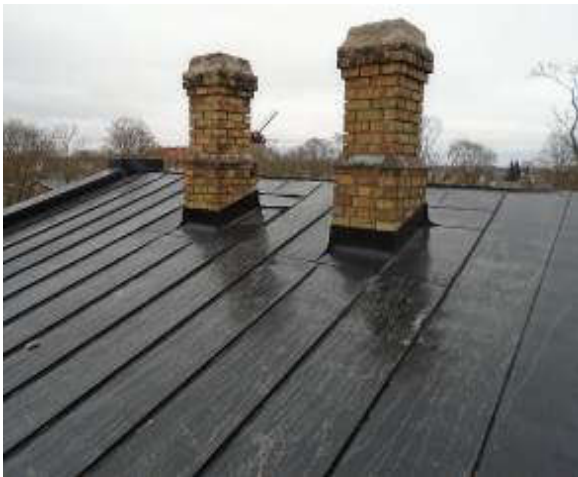
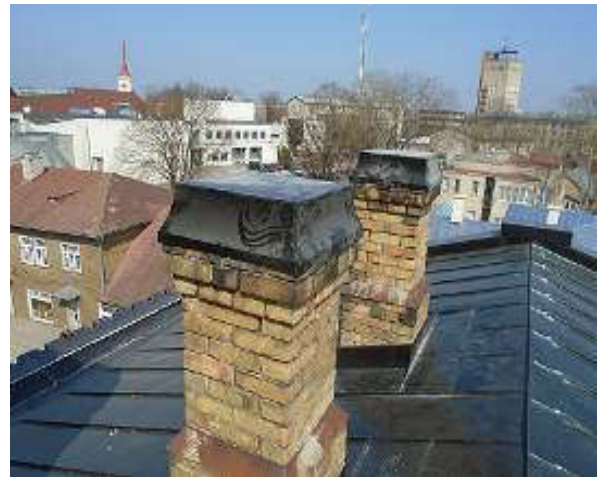
78,79. Vaade läänest ja lõunast, korstnad veel ilma mütsideta ja mütsidega. Fotod T.Rihvk

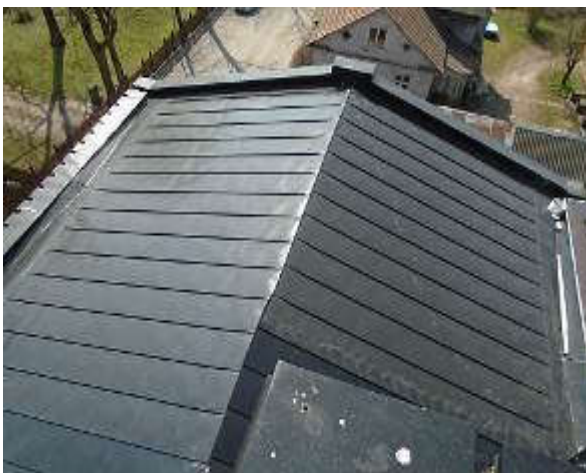
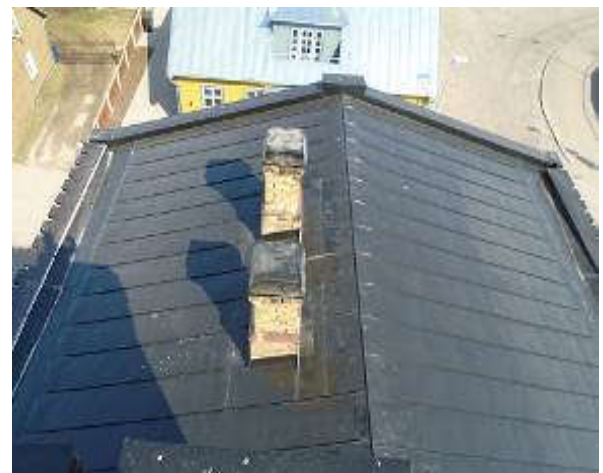
80,81. Vaade põhjast ja lõunast, valtsplekist katus on majal peal. Fotod T.Rihvk

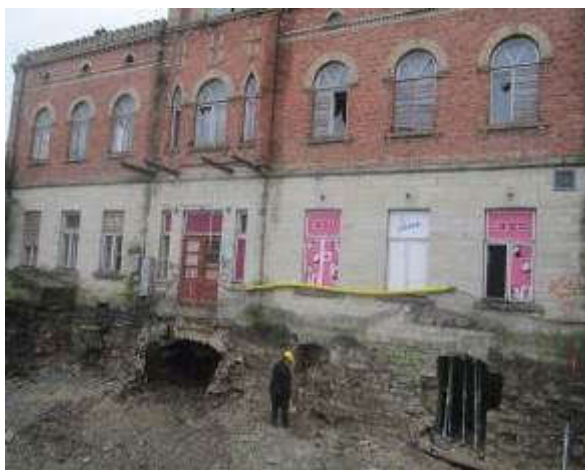
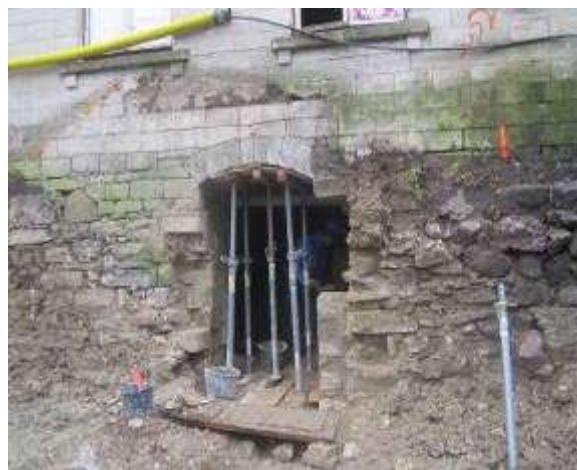
82,83. Vaade edelast ja läänest, puistu ja hoovimaja on likvideeritud. Vundamendis avad keldrisse. Foto E.Kurg

Juurdeehitusele vundamendi kaevamisel paljastusid kolm algset ava keldrisse, mis olid ümberehituste käigus silikaattellistega täis laotud. Müürides oleva niiskuse ja kohati puuduva müürisegu tõttu oli vajalik vundamendi tugevdamiseks avad lahti võtta, kindlustada ja uuesti täis laduda. Välisukse alune ja lõunapoolne ava müüriti kinni betoonkividega (Columbia plokk) tsementmördil. Hoone põhjapoolse osa ava säilitati juurdeehitusele pääsuks.

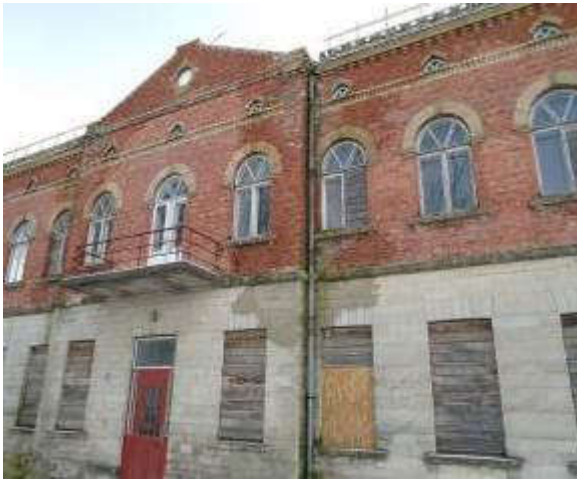
Välisseinad olid tugevasti niiskunud, vohab rohevetikas nii dolomiitkividel kui klinkertellistel. Igapäevaste vihmasadude ja madalate temperatuuride tõttu ei teostatud fassaadi parandustöid mujal kui juurdeehituse poolisel (läänepoolsel) küljel. Parandati telliste pealispinnad, vuukides lubimört. Torni fassaadiparandusi pole samuti praeguseni tehtud, paigaldatud on valtsplekist katus sarnaselt kogu katusega.

86,87. Vaade idast ja läänest, välisseinad on tugevalt märgunud, hoone nurkades rohkelt vetikaid. Fotod E.Kurg

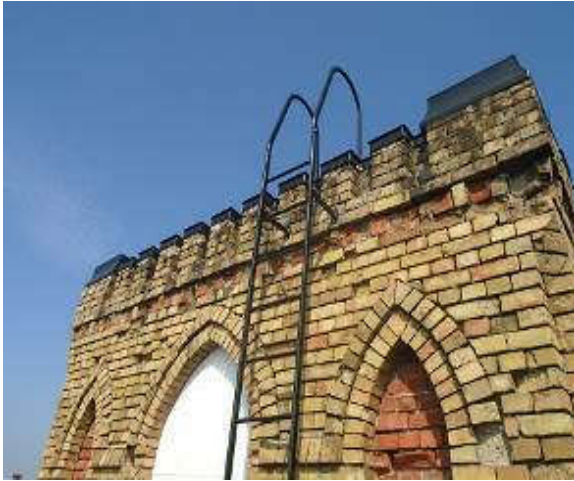
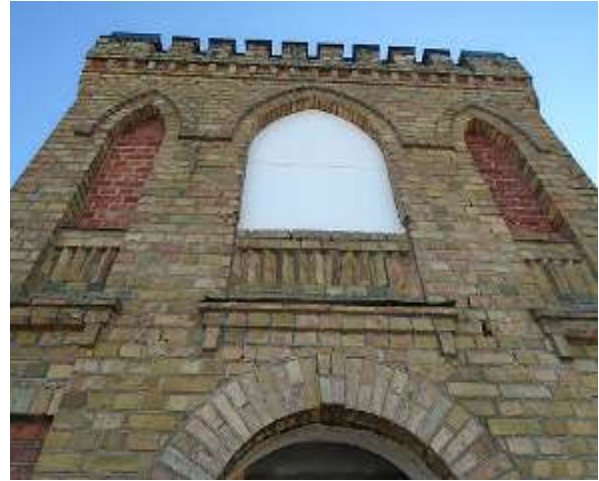
92,93. Vaade kagust ja läänest, torni katusetööd lõpetatud, nurgatippudel mütsid, metallist trepp restaureeritud, aknaavad kaetud, fassaadi parandustöid pole tehtud. Fotod T.Rihvk

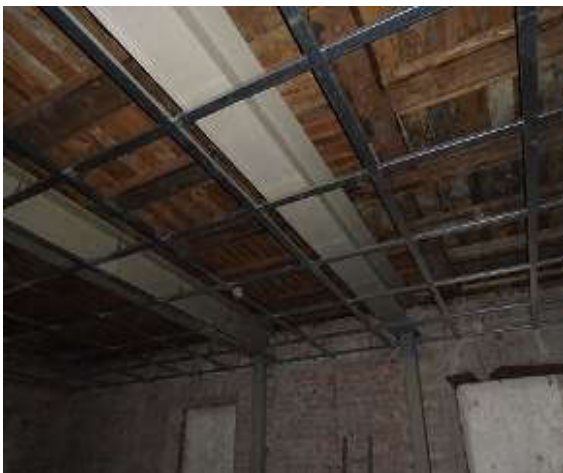
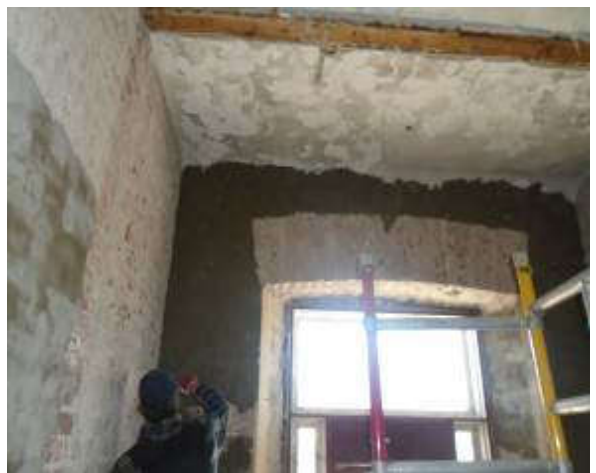
106,107. Vaade põhjast ja idast, I korruse lõunapoolse osa lae kandetalade postid toetuvad vundamendile ja talad ise kandvale vaheseinale ja ripplae karkass, krohvimistöõ. Fotod E.Kurg

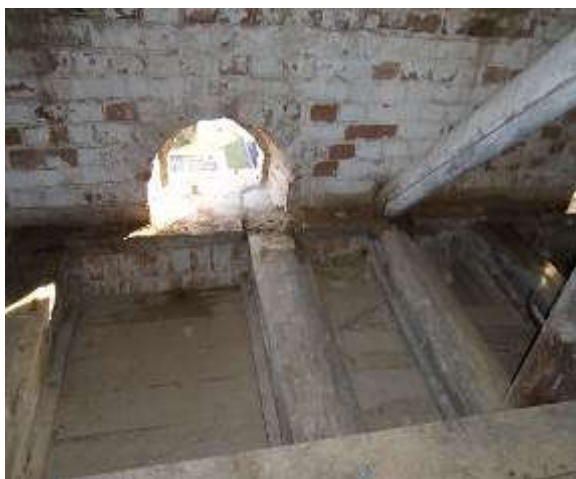
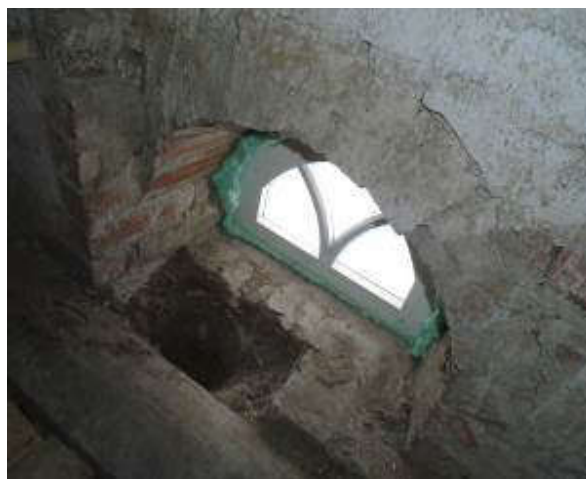
108,109. Vaade läänest, pööninguaknad restaureeriti ja paigaldati tagasi. Fotod E.Kurg

Lõputöö kirjutamise aegu on avatäidetest restaureeritud ja tagasi paigaldatud ainult pööningul põranda tasapinnas ja mõlemas otsaseinas olevad aknad. Raamid puhastati, krunditi linaõlivärnitsaga ja värviti linaõlivärviga. Klaasid kititi raamide külge. Aknad paigaldati vähepaisuva paigaldusvahuga.

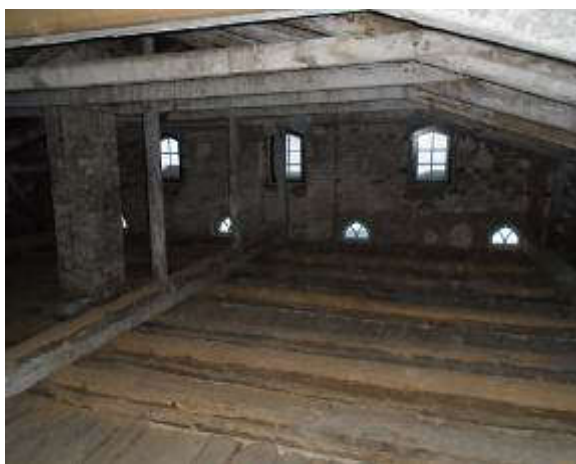
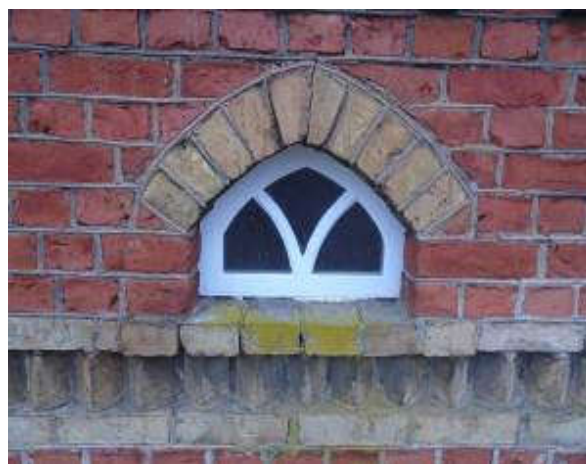
110,111. Vaade lõunast, pööningu aknad on restaureeritud ja tagasi paigaldatud. Fotod E.Kurg

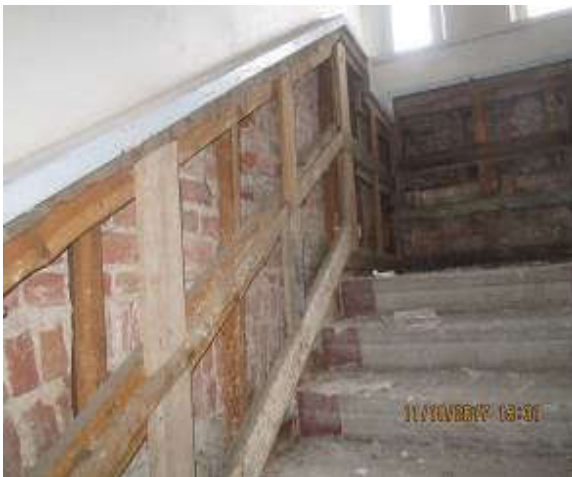
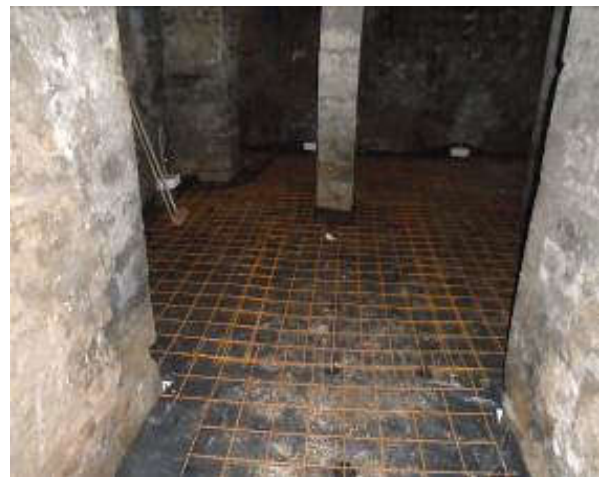
114,115. Trepi käsipuu puitkarkass enne eemaldamist, eeltööd keldri põranda soojustamiseks. Fotod E.Kurg

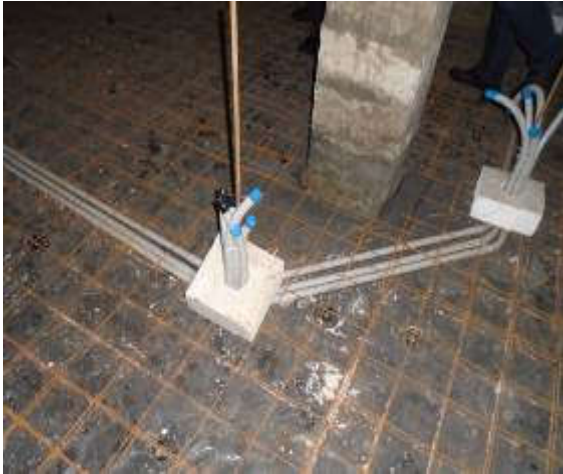
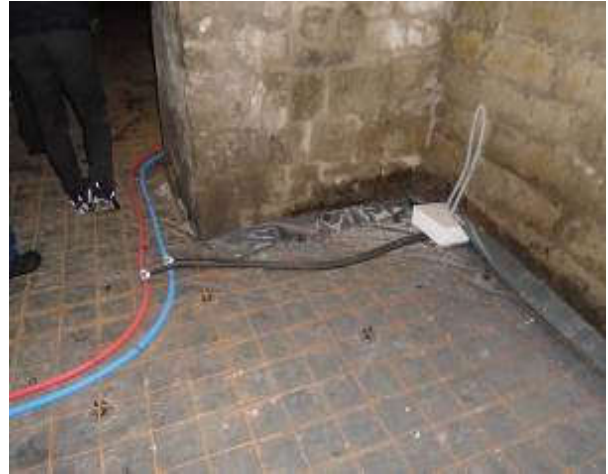
116,117. Keldri põrandakütte paigaldamine. Fotod E.Kurg

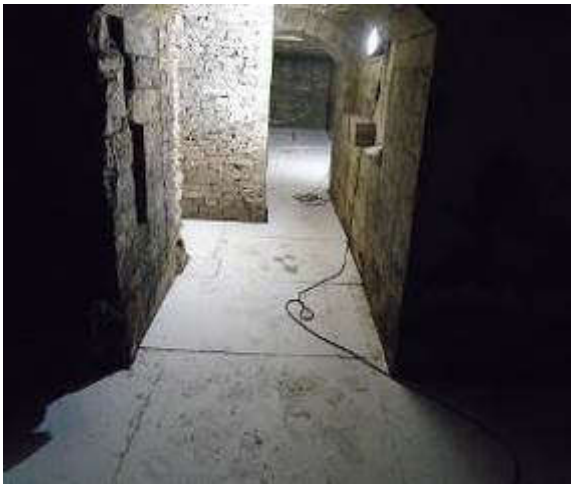
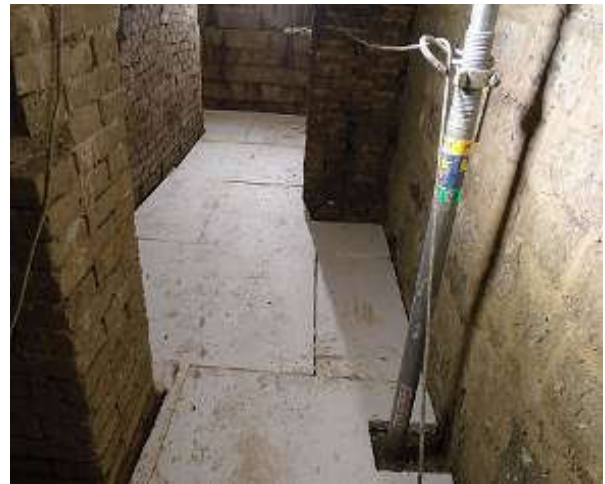
118,119. Keldri põranda soojustamine EPS-plaatidega. Fotod E.Kurg

Kohtades, kus vahelae raudbetootala oli paigutatud ukseava poolenisti täitvale telliskivimüürile, laoti kandva seina tugevdamiseks kogu ava Columbia betoonkividega kinni. Keldri soojustamiseks paigaldati põrandaküttesüsteem, mis kaeti pealt vahtpolüstüreen isolatsiooniplaatidega EPS 80.

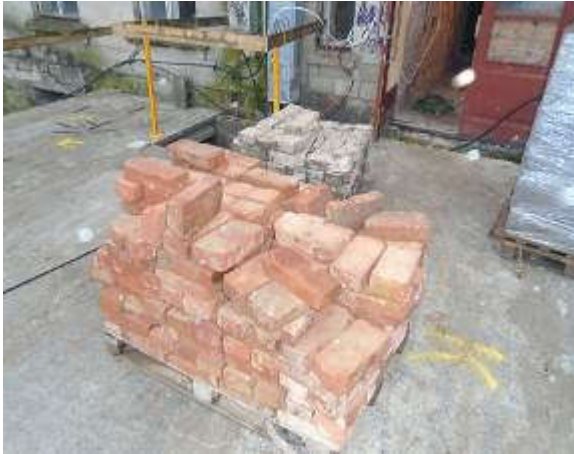
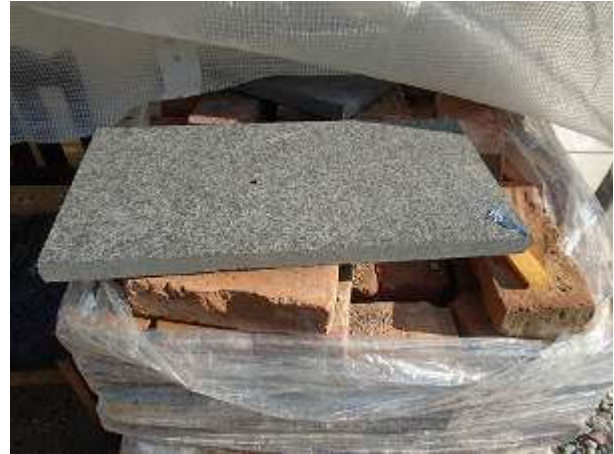
120,121. Säilitatud algsed tellised müüride parandustöödeks. Fotod E.Kurg
