TOLLI TÄNAV 5 MUINSUSKAITSE ERITINGIMUSED

Tolli tn 5, Kesklinna linnaosa, Tallinn, Harju maakond

Arhitektuuri konserveerimise ja restaureerimise täiendkoolituskursuse lõputöö

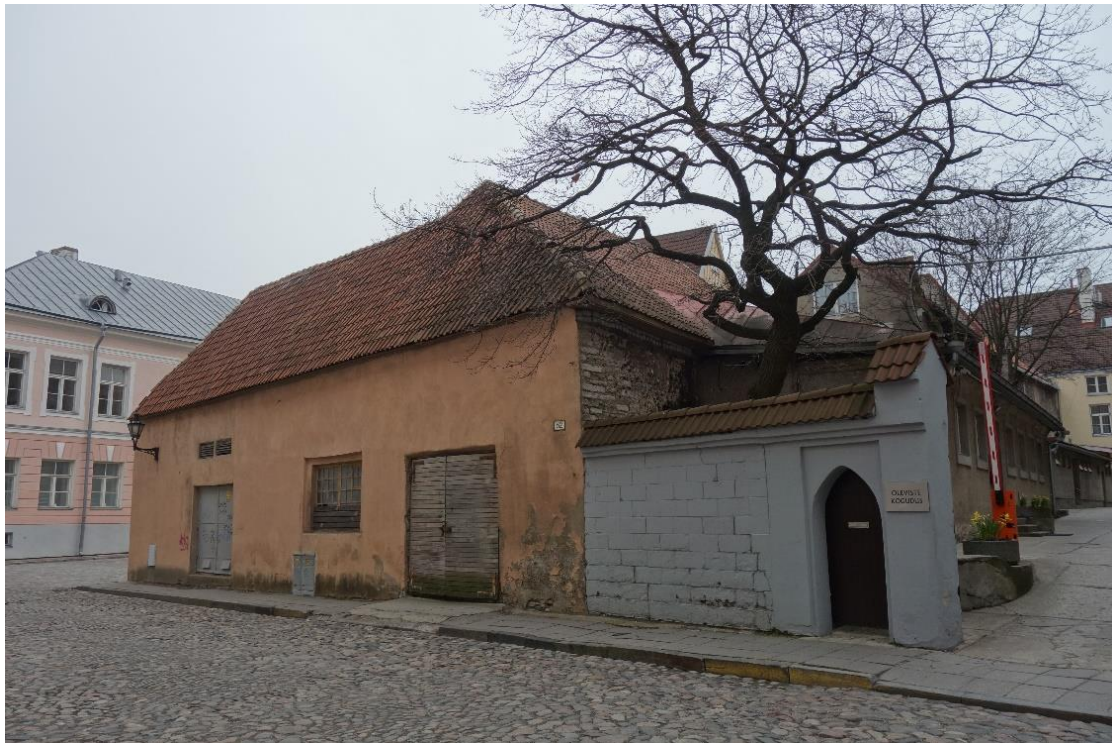
ill 16 – Vaade fassaadidele Laia tänava poolt. (Autori foto)

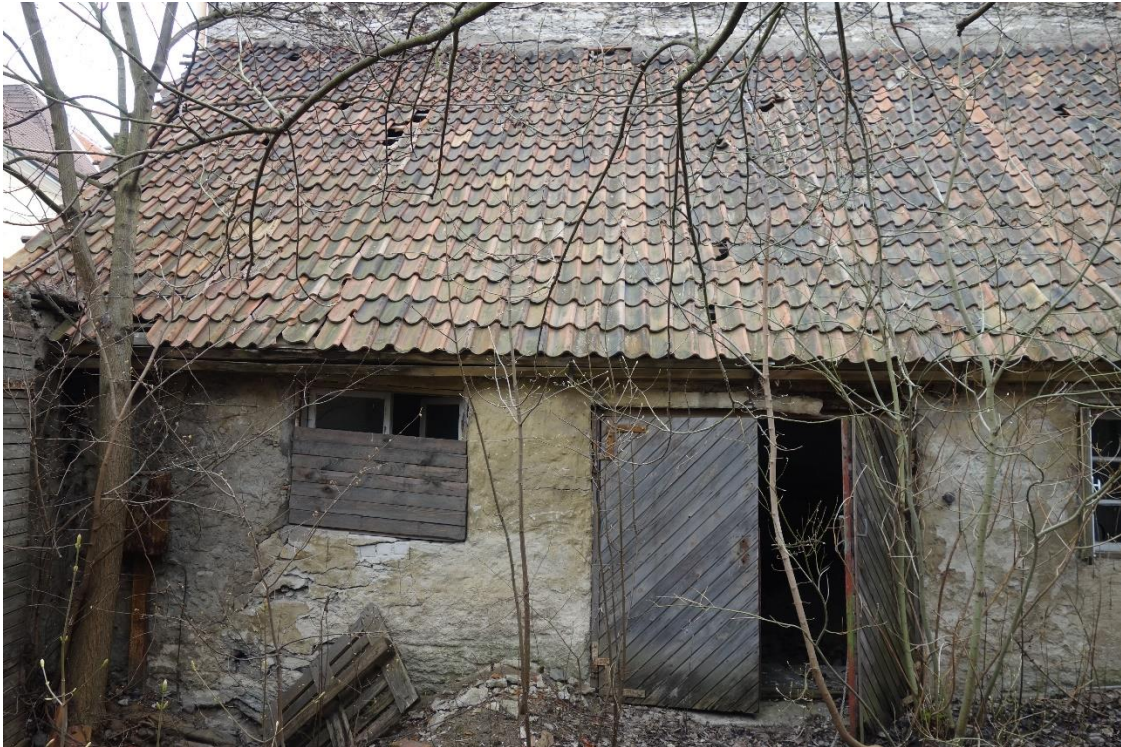
ill 17 – Vaade hooneosa B sisehoovipoolsele fassaadile. (Autori foto)

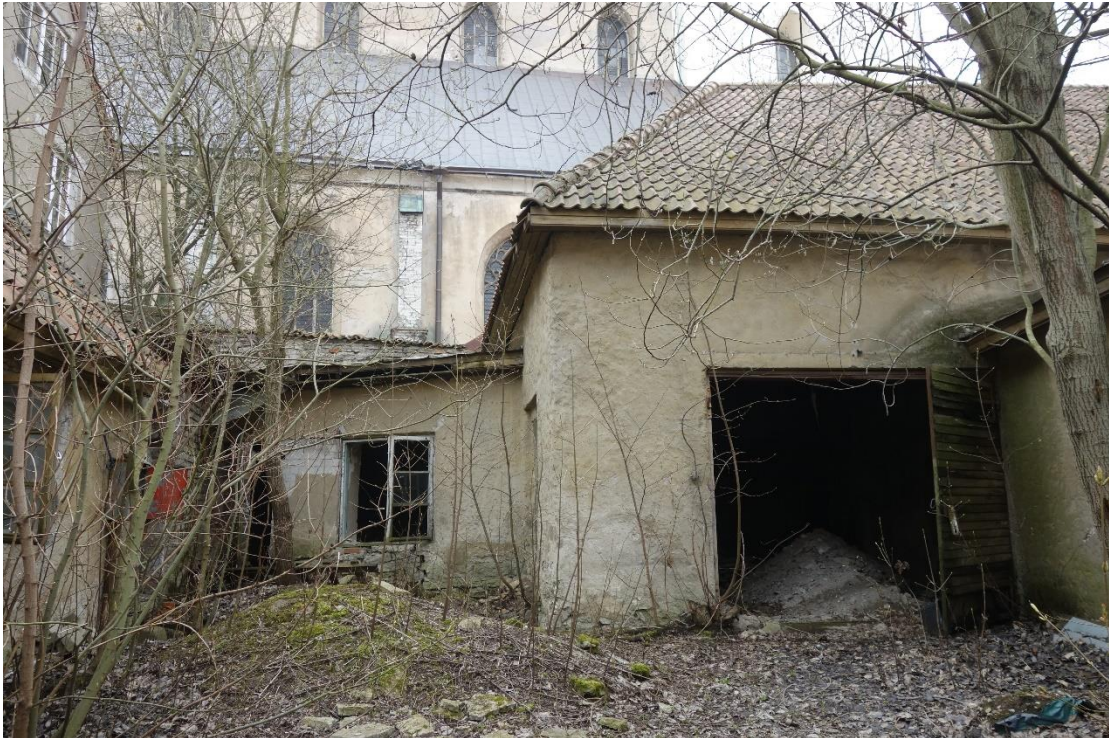
Ill 19 – Vaade hooneosa A ja C sisehoovipoolsetele fassaadidele. (Autori foto)

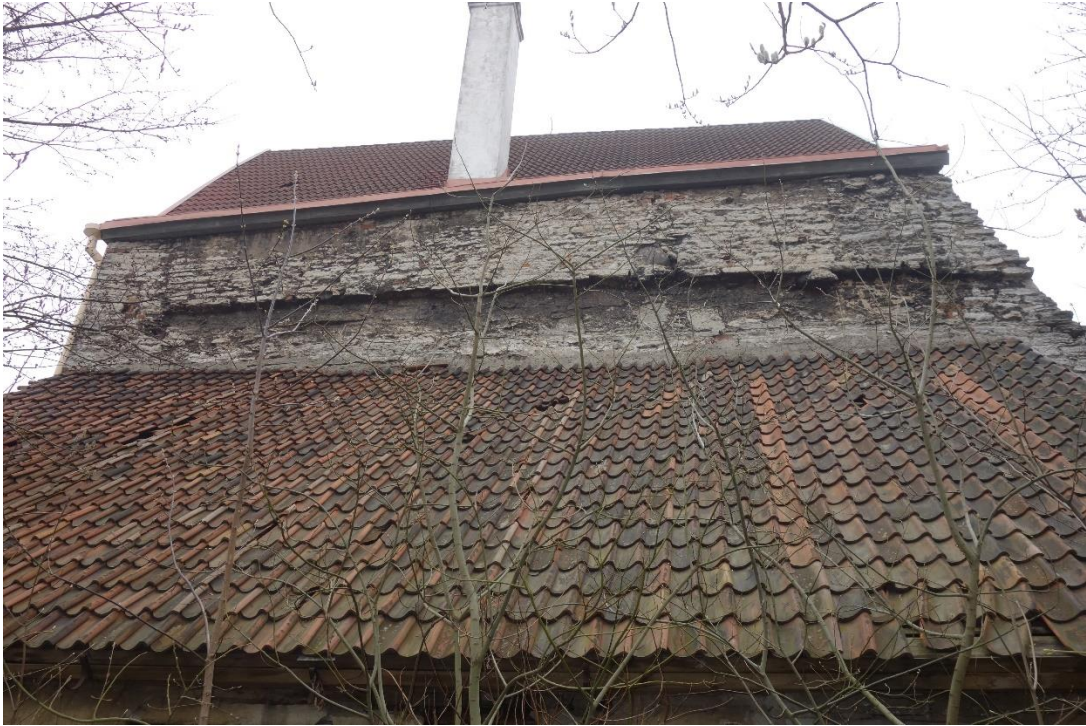
ill 22 – Hooneosa B katus

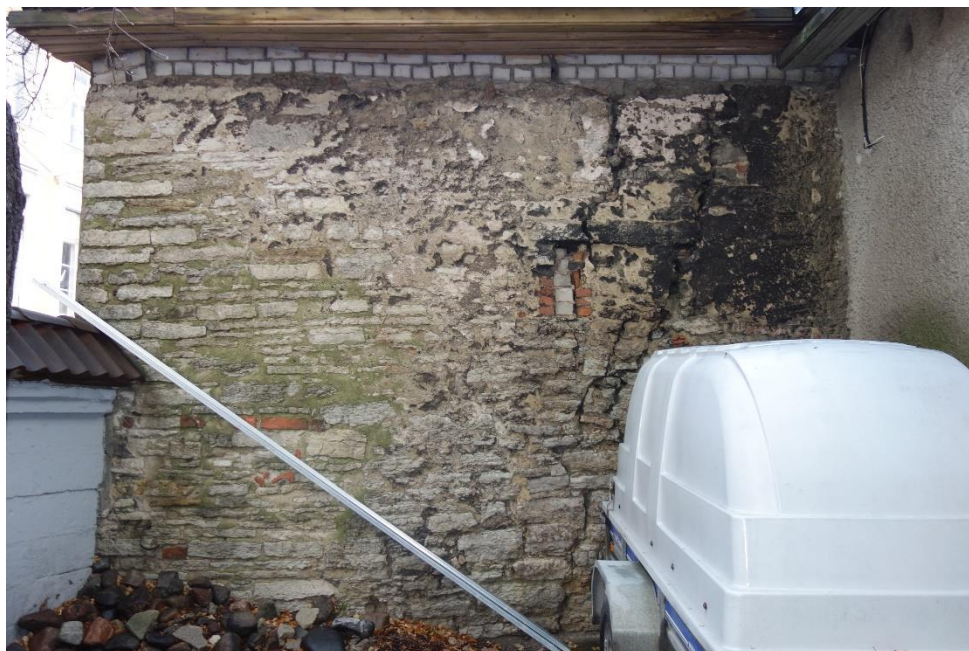
Ill 25 – Välissein Oleviste kiriku sisehoovi poolt. (Autori foto)

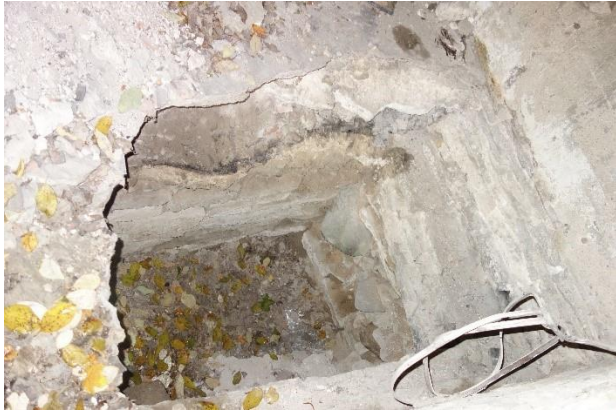
Ill 27 – Šurf ruumis 105 sisehoovipoolse välisseina ääres. (Autori foto)

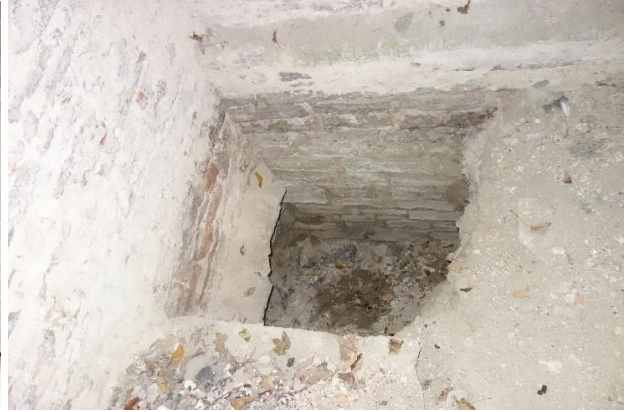
Ill 28 – Šurf ruumis 105 Oleviste kirikupoolse seina ääres. (Autori foto)

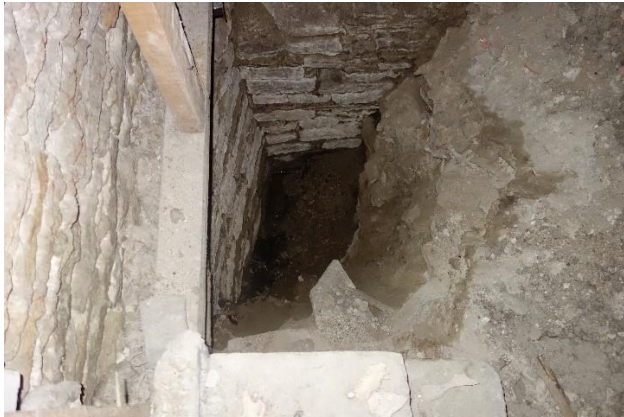
Ill 29 – Šurf ruumis 106. (Autori foto)

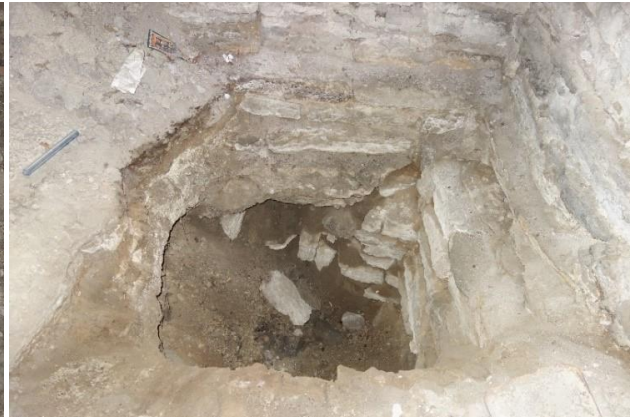
Ill 30 – Šurf ruumis 107. (Autori foto)

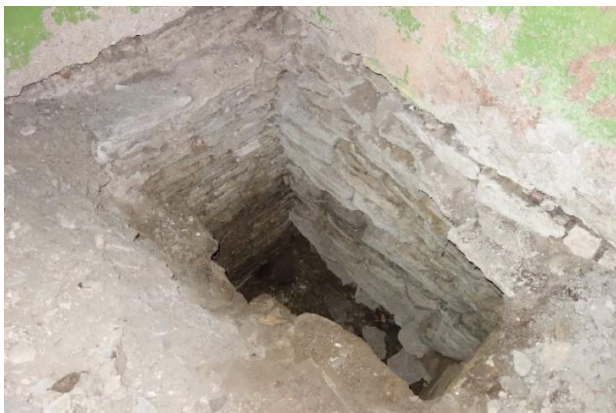
Ill 31 – Šurf ruumis 101. (Autori foto)

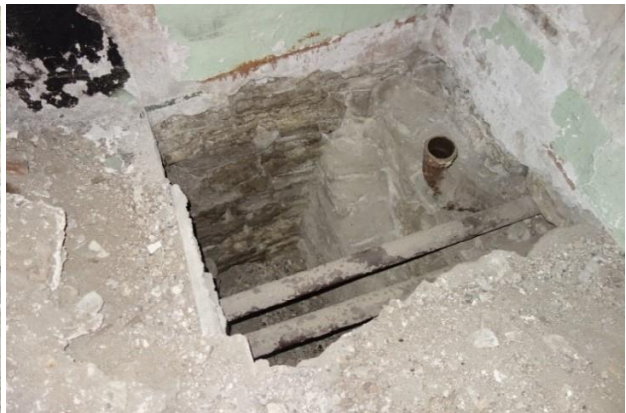
Ill 32 – Šurf ruumis 103. (Autori foto)

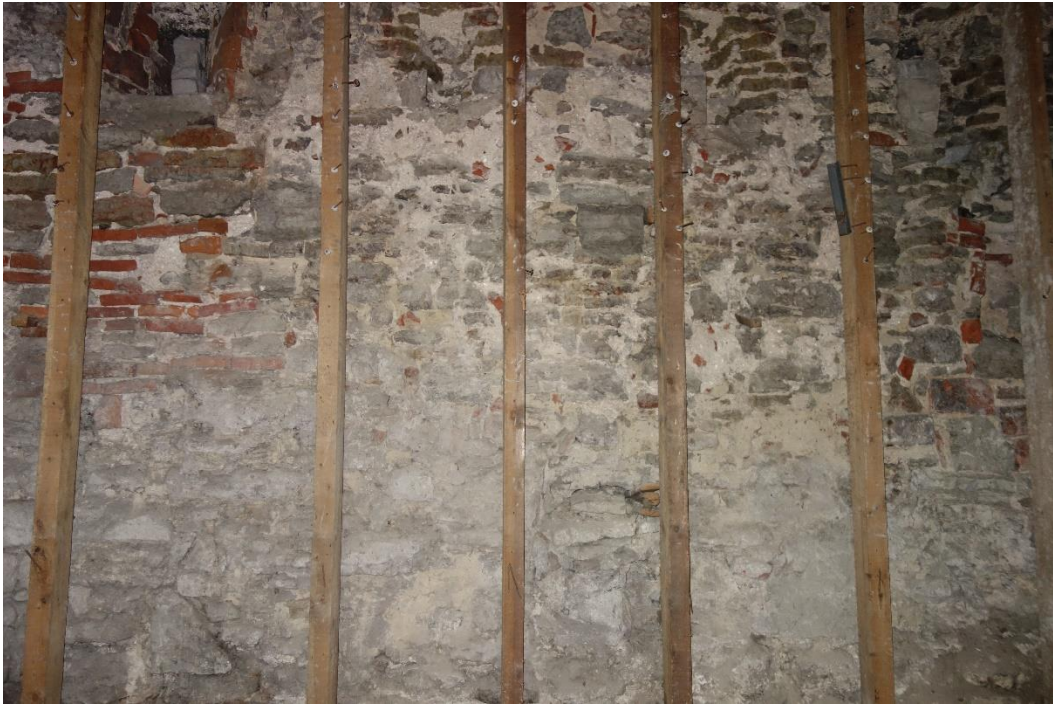
ill 33 – Välistsein ruumis 106. (Autori foto)

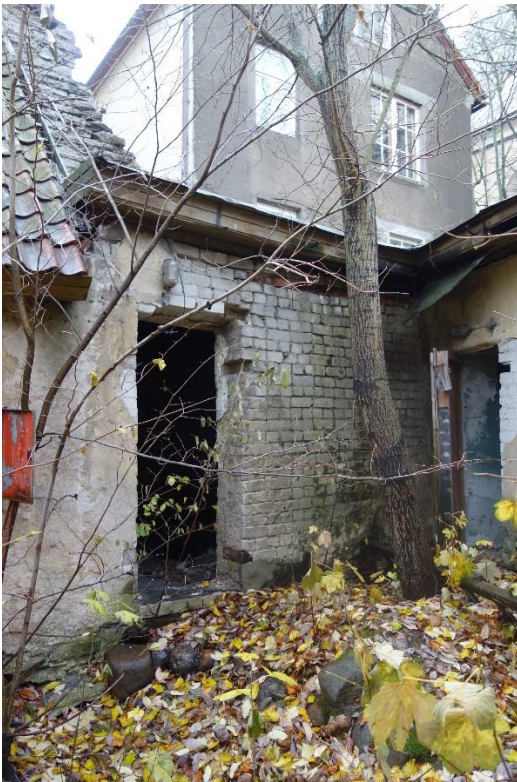
ill 34 – Hooneosa C välisseinad. (Autori foto)

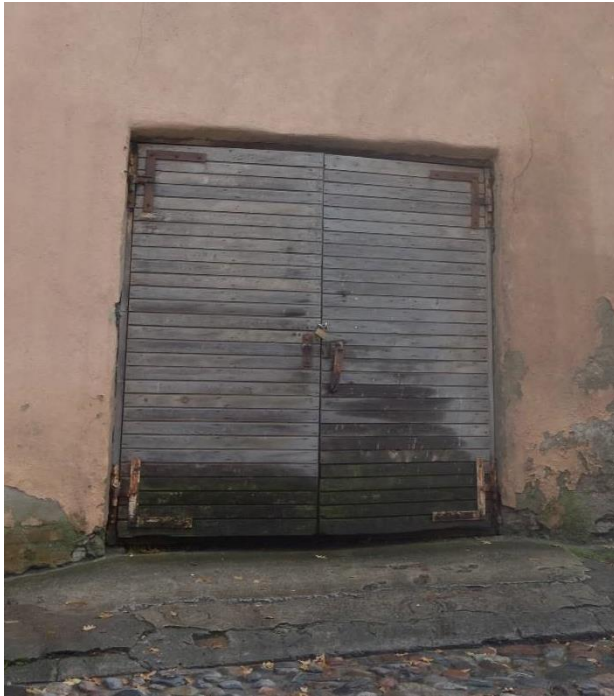
Ill 39 – Hooneosa A ukseava Laia tänava poolsel fassaadil. (Autori foto)

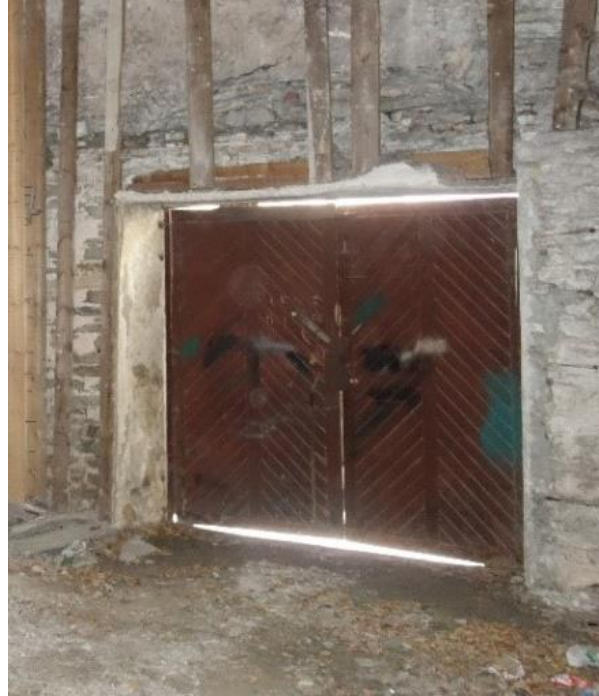
Ill 40 – Hooneosa A ukseava Laia tänava poolsel fassaadil, siseruumi poolt vaates. (Autori foto)

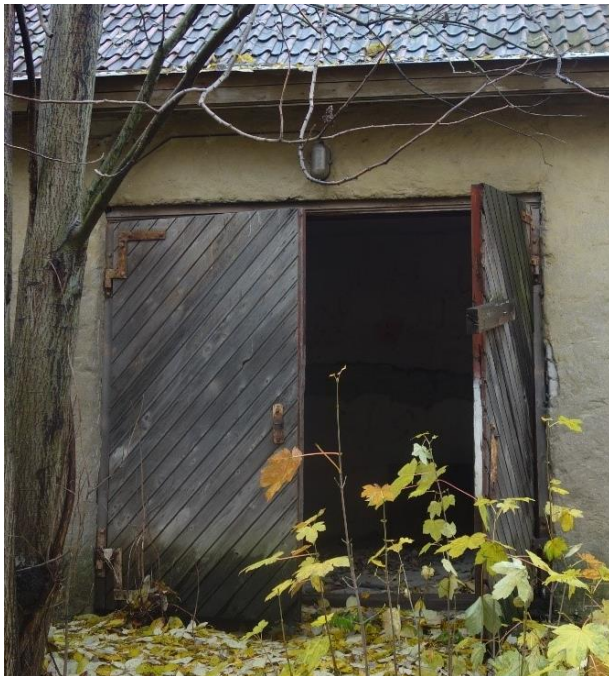
Ill 41 – Hooneosa A2 ukseava sisehoovi poolt. (Autori foto)

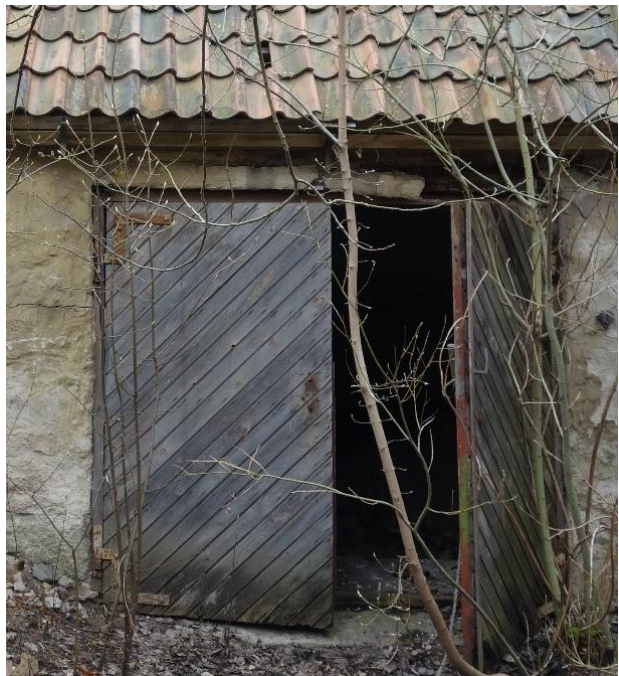
Ill 42 – Hooneosa B ukseava sisehoovi poolt vaates. (Autori foto)

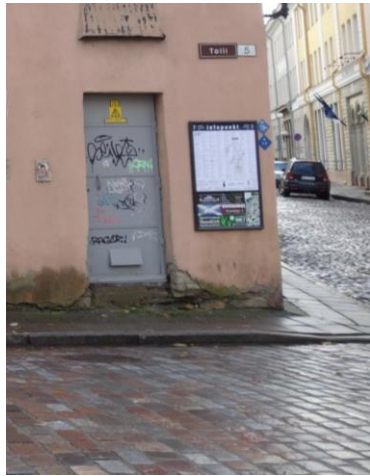
Ill 43 – Hooneosa A1 ukseava Tolti tänava poolt. (Autori foto)

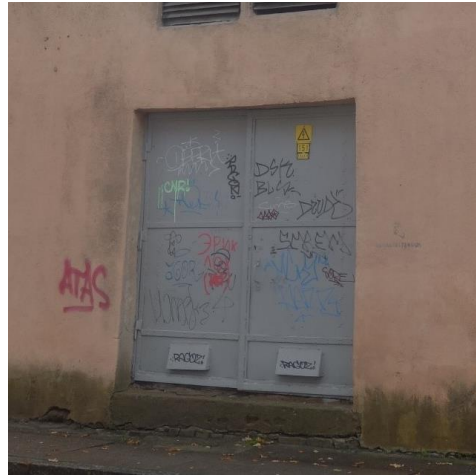
Ill 44 – Hooneosa A1 ukseava Laia tänava poolt. (Autori foto)

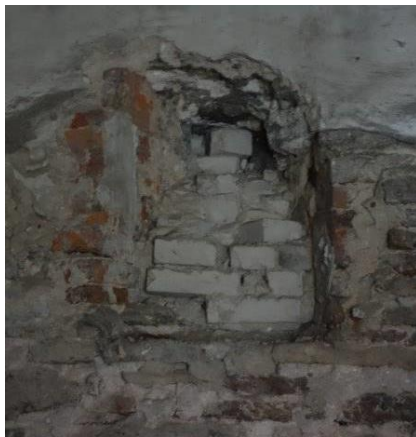
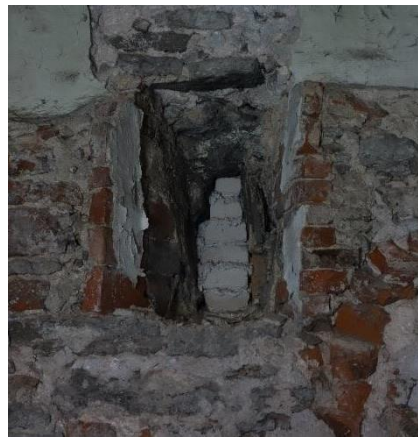
Ill 45 ja 46 – Kinni müüritud avad ruumis 105. (Autori foto)

- 4.5.1.** Asendada olemasolevad välisused uute vanalinna keskkonda sobivate välisustega.
- 4.5.2.** Lubatud on kavandada välisuste avadesse aknaid.
- 4.5.3.** Avada olemasolevad kinni müüritud läbimurded hooneosade vahel.
- 4.5.4.** Uute akende ja uste materjalina kasutada täispuitu.
- 4.5.5.** Asendada olemasolevad metalluksed hoone fassaadil puitvoodriga metallist välisuste vastu.
- 4.5.6.** Sisemises aknaraamis on lubatud kasutada pakettklaasi.
- 4.5.7.** Vintskappidele projekteeritud avatäited teha tihedama aknajaotusega.
- 4.5.8.** Säilitada ja eksponeerida olemasolevad kinni müüritud avad hooneosas A, ruumides 105 ja 106.

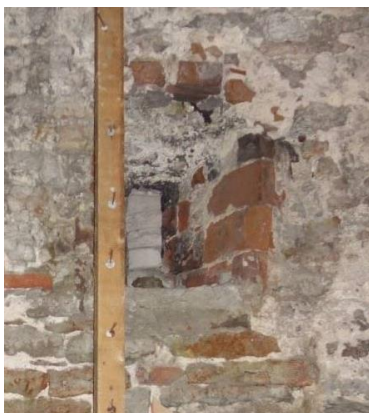
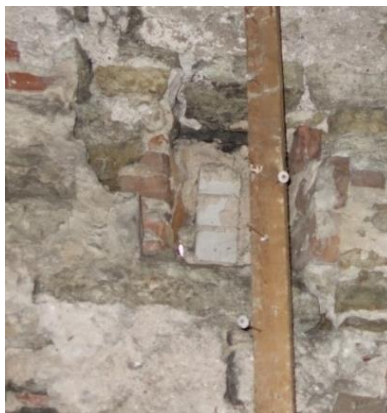
Ill 47, 48 ja 49 – Kinni müüritud avad ruumis 106. (Autori foto)

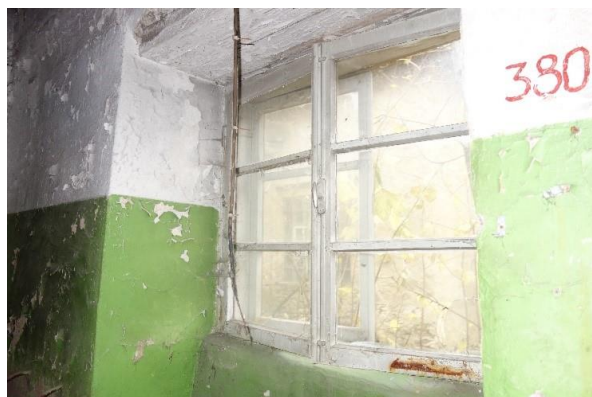
Ill 53– Hooneosa B aken. (Autori foto)

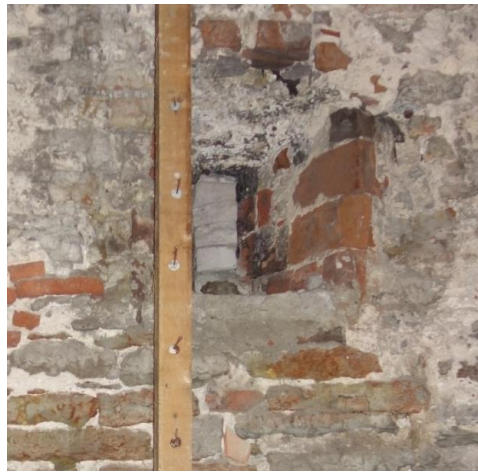
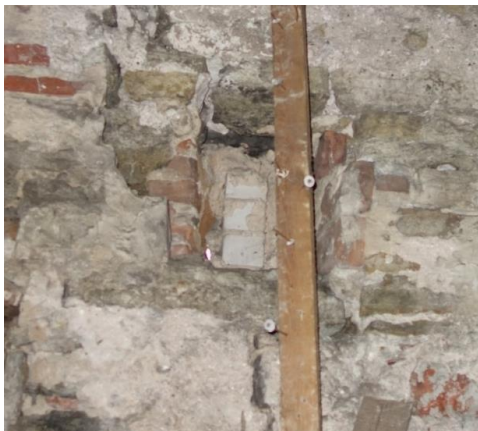
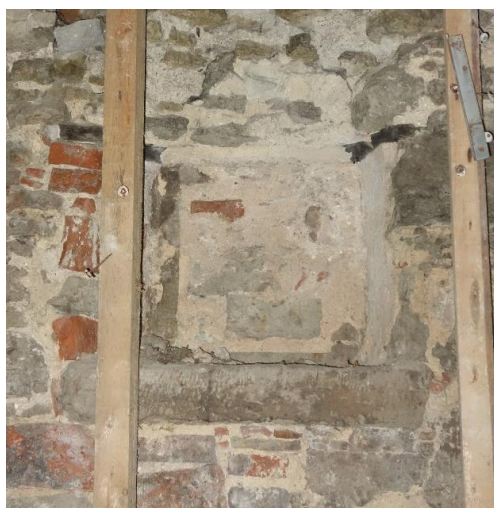
2

Kinni müüritud
avad ruumis 106

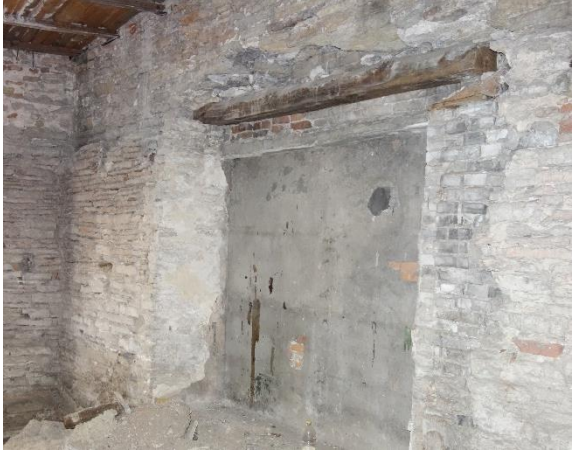
<p>3</p>	<p>Puitsillusega ukseava ruumi 107 seinas, mis oli varem välissein</p>

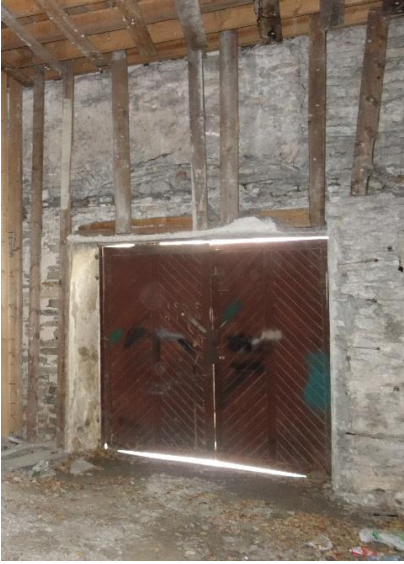
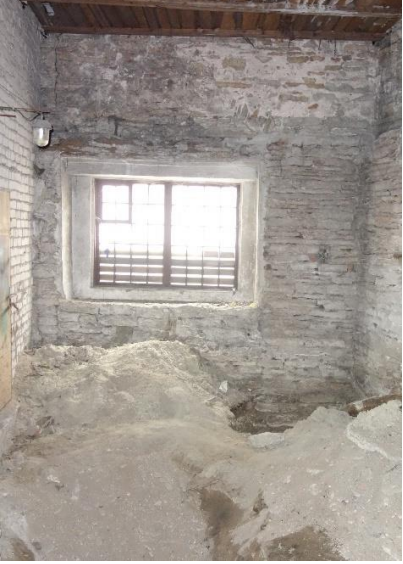
<p>4</p>	<p>Kaarsillusega kunagised ukseavad ruumi 106 ja 107 Laia tänavapoolses välisseinas</p>	<div style="display: flex; justify-content: space-around;">

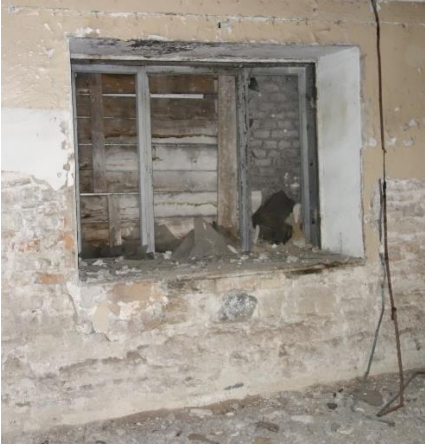
</div> <p style="text-align: center;"><i>Vaade ruumist 106</i> <i>Vaade ruumist 107</i></p>
<p>5</p>	<p>Kinni müüritud aknaava ruumi 104 välisseinas</p>

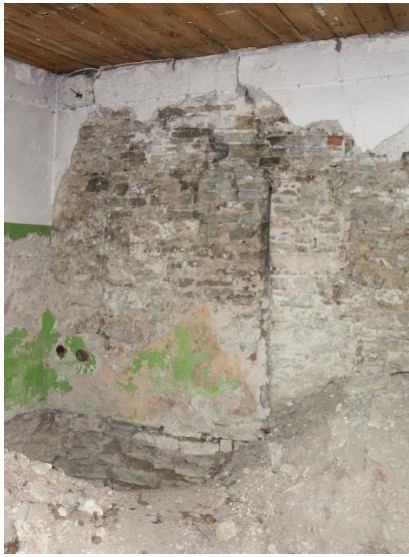
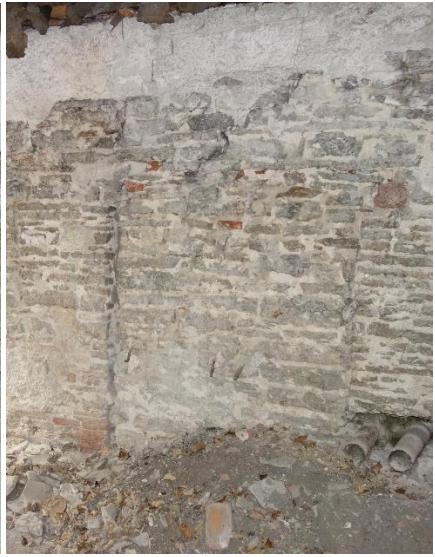
<p>6</p>	<p>Kinni müüritud ukseava ruumide 101 ja 102 vahel</p>

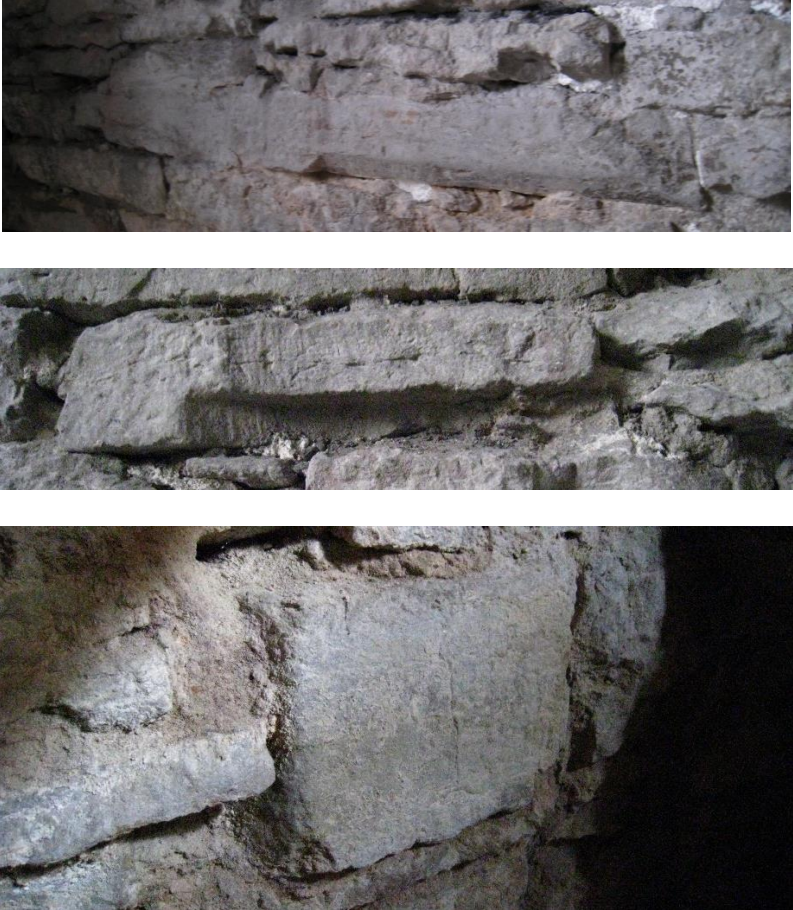
8	Hoonemahu A välisseintes taaskasutatud raidkividetailid
