## **HAAPSALU LINNA ALGKOOLI HOONE. MUINSUSKAITSE ERITINGIMUSED**

Ehte tänav 14, Haapsalu, Lääne maakond

2017/2018 õppeaasta  
Arhitektuuri konserveerimise ja restaureerimise täiendkoolituskursuse lõputöö

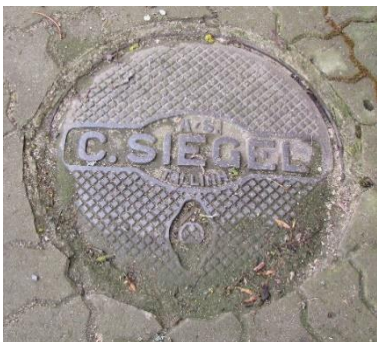
15. Ehitusaegne kaevu luuk O-tiiva, N-külje etteulatava osa juures.

4.1.2. Säilitada ehitusaegne kaevuluuk olemasolevas kohas.

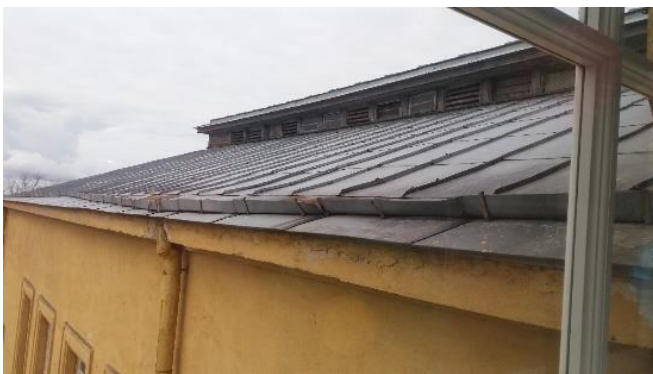
Katusekatte olukord on O-tiivas avariiline: katuseplekk on amortiseerunud, paljusid läbijooksu kohti on parandatud. Nii O- kui W-tiiva sottrennid on amortiseerunud ega suuda vett suunata. Sademevesi voolab paljudes kohtades seinu mööda alla. W-tiiva harjal oleva õhukollektori välisseinad ja katusekate on amortiseerunud.

18. W-tiiva S-külje sottrenn.

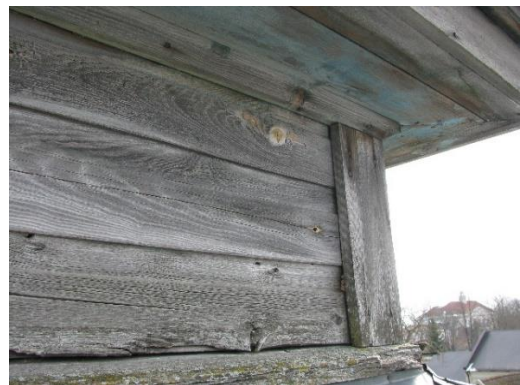
19. Õhukollektori W-tiiva SW-nurk.

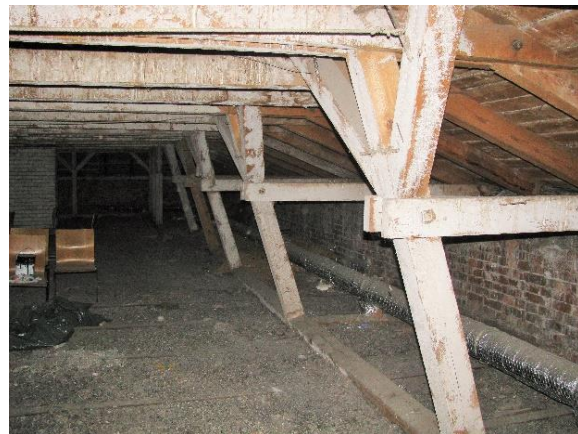
24. O-tiiva katuse kandekonstruktsioon.

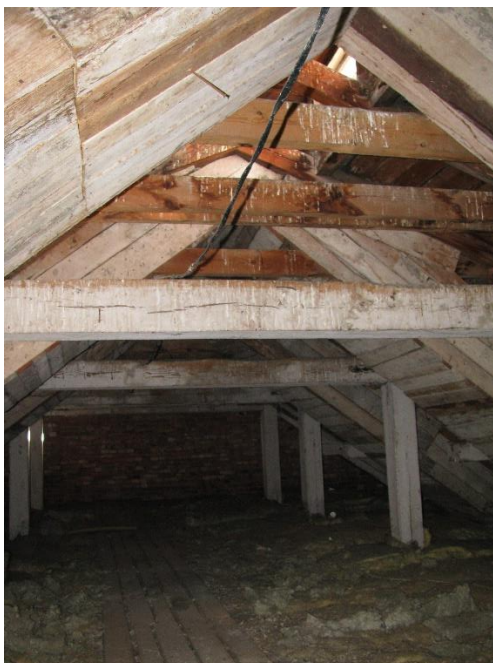
27. W-tiiva katuse kandekonstruktsioon.

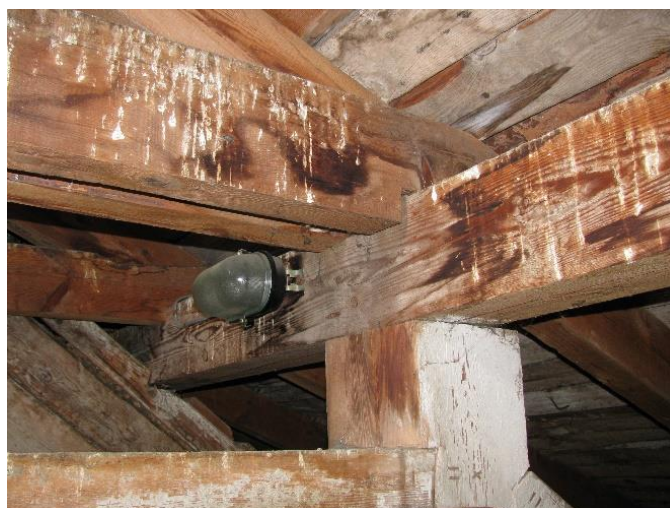
28. W-tiiva kandekonstruktsiooni nurgasõlm.

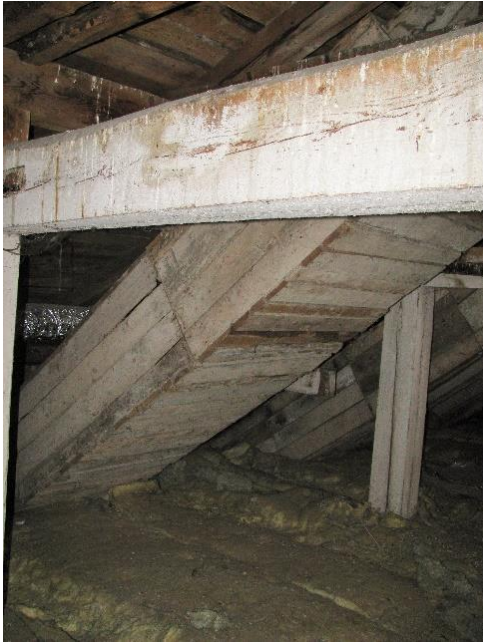
29. Saali ehitusaegne tuulutuskamber.

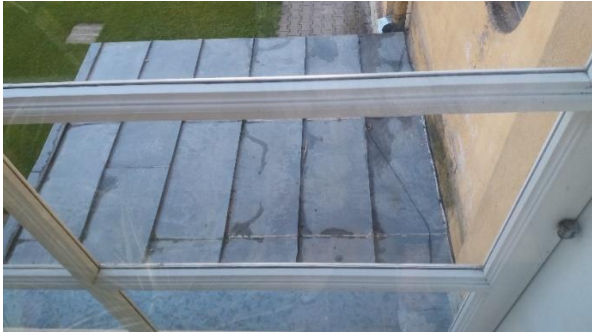
32. Peaukse varikatuse valtsplekist kate.

- 4.2.12. Peasissepääsu varikatusel taastada algne, funktsionalismile omane õhuline stiil. Betoonkatuse äärt ei tohi katta plekiribaga, vaid see peab olema krohvitud ja värvitud puhas pind. Varikatuse sademekindlaks muutmisel võib käsitsi valtsitud terasplekist katusekatte all kasutada nüüdisaegseid materjale.
- 4.2.13. Võimaluse korral teostada Erika Nõva ja August Esopi koostatud projektis (vt lisa 1-2) olev lahendus, mille kohaselt on varikatuse kohal kolme latiga piire. Varikatust toetava posti kohal piirde nurgas on lipuvarras.

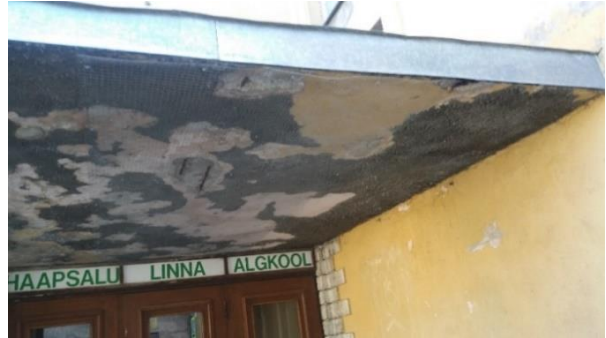
33. Varikatuse alumise külje irdunud betoon.

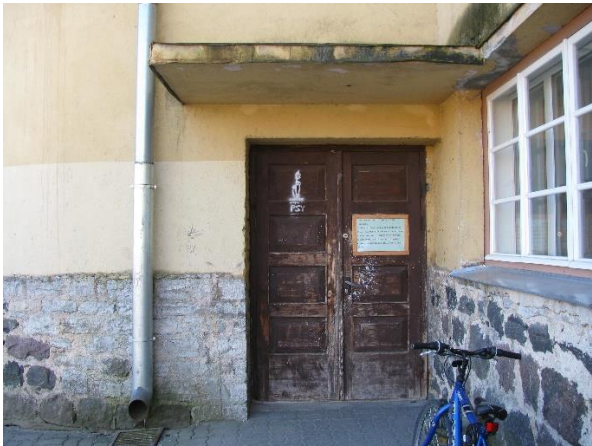
34. Trepikoja (W-tiib, N-külg) varikatus.

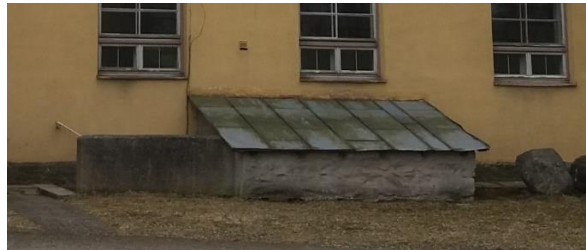
35. Keldritrepi (O-tiib, N-külg) varikatus.

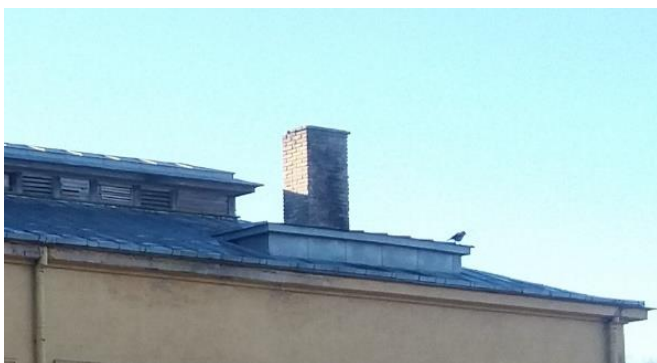
37. W-tiiva korstnapits.

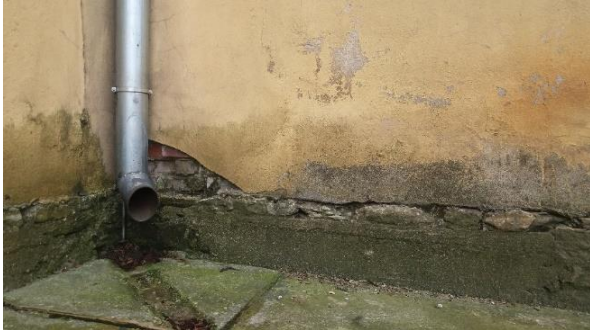
45. O-tiiva N-külje etteulatuva osa nurk.

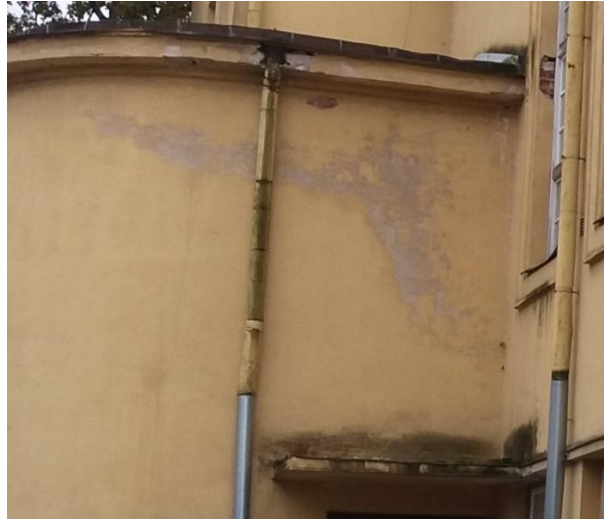
46. W-tiiva trepikoja (N-külg) sein.

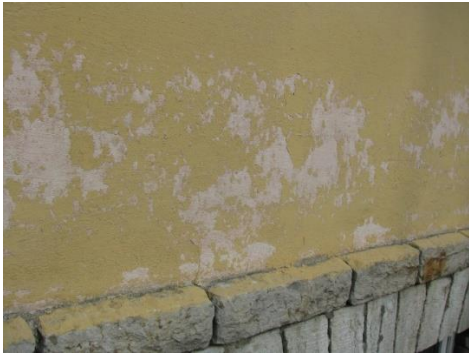
49. O-tiiva S-fassaad. Pudenev värvikiht.

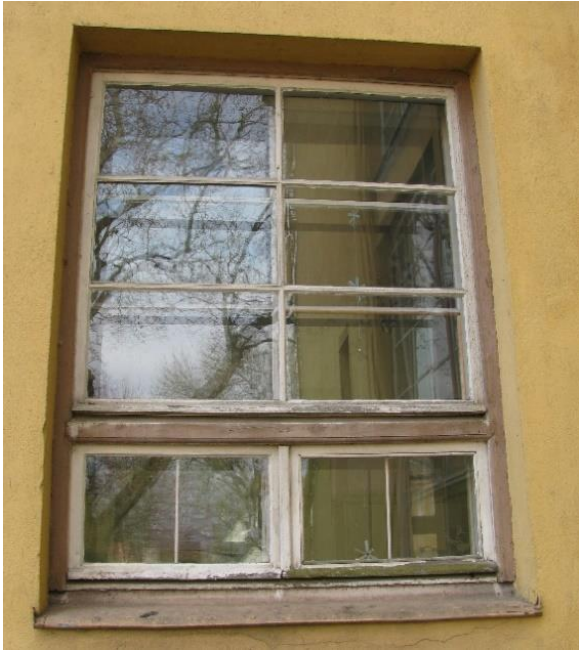
56. A-1.

- A-1. O-tiib N-külg, esimene kuni kolmas korrus (klasside esised koridorid).
- A-2. O-tiib, N-külje etteulatuv osa, esimene ja teine korrus (hügieeniruumide aknad).
- A-3. Kõik originaalaknad.
- A-4. Originaalaken.
- A-5. Kõik originaalaknad.
- A-6. Kõik originaalaknad.
- A-7. W-tiib, S- ja N-külg, esimene korrus, v.a S-külg peaukse kõrval olev aken.
- A-14. Kõik originaalaknad.
- A-15. Kõik originaalaknad.

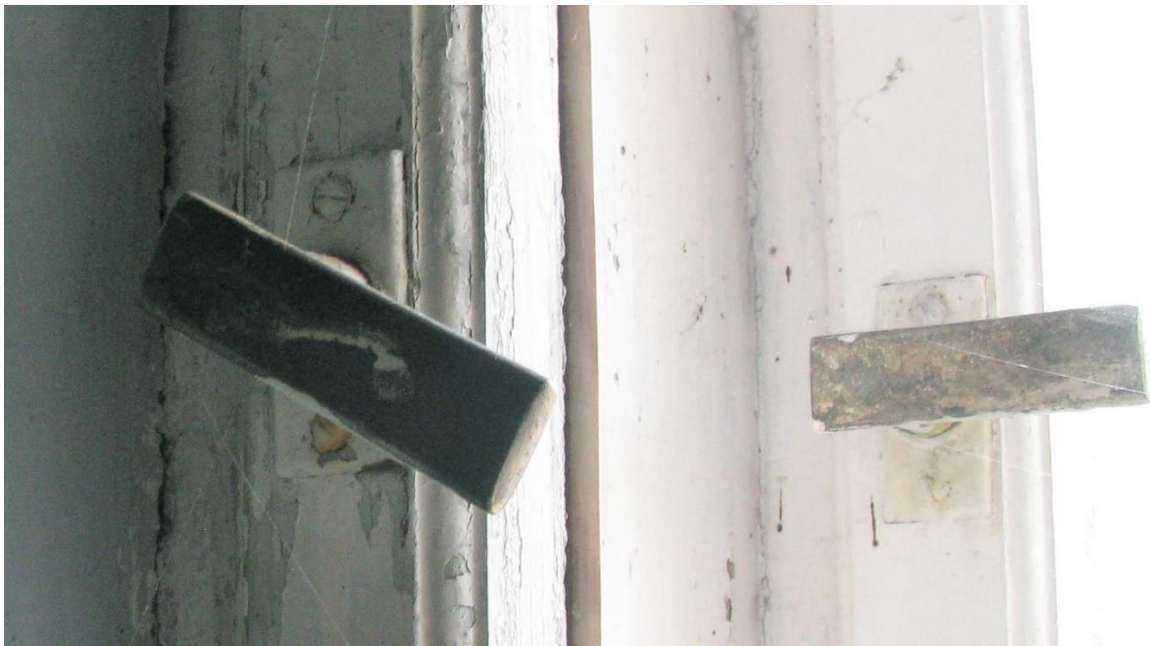
72. Ehitusaegsed aknakreemoonid.

Välja vahetatud aknad on heas seisukorras. Kooli majandusjuhataja sõnul on vaid 1990. aastatel välja vahetatud saali aknad tehtud kehvast puidust ja värvi all puit kohati pehkinud. Ehitusaegsed aknad on väljanägemiselt kulunud ja enamik aknakremoone puudu. Kahel A-3 tüüpi aknal on säilinud ehitusaegsed aknakreemid (ill 72. Vt ptk 6).

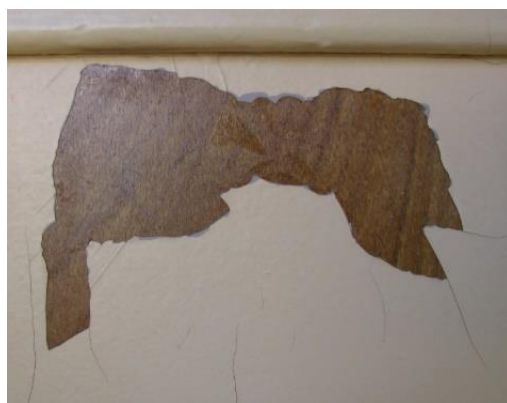
95. PP-2. Horisontalliistul on sisse lõigatud sooned, mis nüüdseks on kaetud paksu värvikihiga.

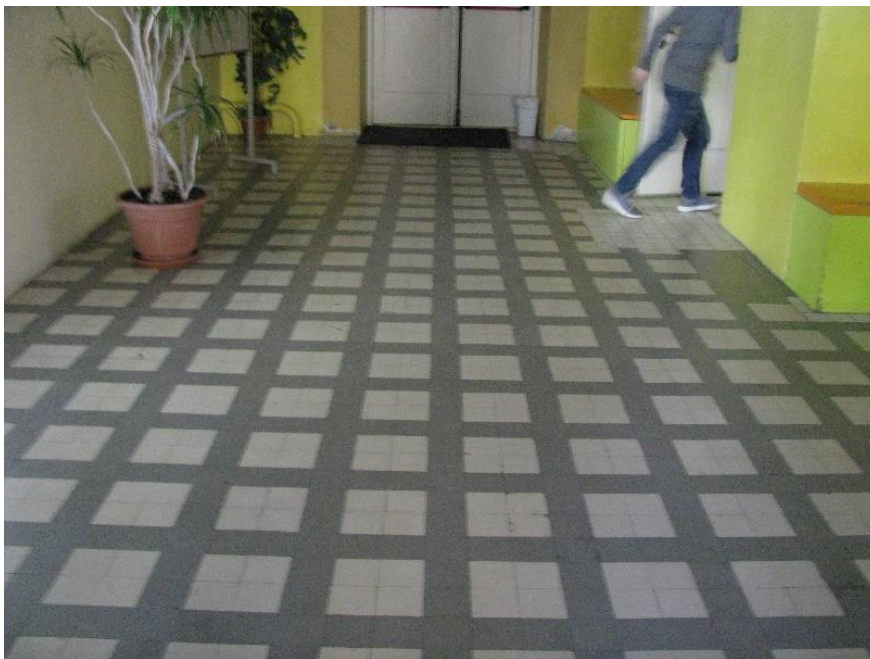
- Ehitusaegsed värvilistest tsementkiviplaatidest põrandad on heas seisus. Vestibüülis on väikeses mahus tehtud parandus nüüdisaegsete plaatidega.

102. Ehitusaegne tsementkiviplaatidest põrand vestibüülis.

- 4.11.1. Säilitada ehitusaegne värvilistest tsementkiviplaatides põrandad täies mahus. Põrandad puhastada ja katta sobiva kaitsevahendiga. Parandamist vajavad kohad restaureerida.
- 4.11.2. Ülejäänud põrandad on lubatud katta sobivate, kergelt puhastatavate nüüdisaegsete põrandakattematerjalidega.

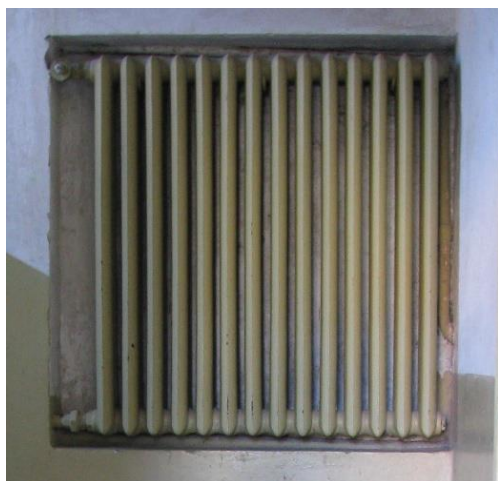
1937. aastal paigaldatud radiaatorid on heas seisukorras, vaid osadel värv koorub.

110. Radiaator trepikojas.

- 4.12.1. Säilitada kõik algsed radiaatorid. Need tuleb läbi pesta, vanast värvist puhastada, teha roostetõrjet ja üle värvida sobiva metallivärviga vastavalt sisekujundusprojekti värvilahendusele.
- 4.12.2. Vajalikud uued radiaatorid peavad stiililt vastama olemasolevatele radiaatoritele.

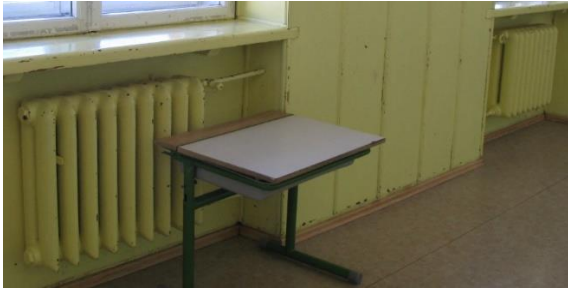
112. Radiaator koridoris.

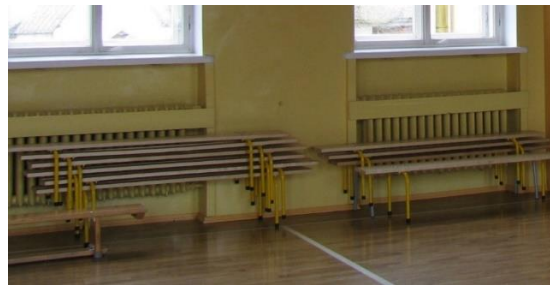
113. Radiaator saalis.

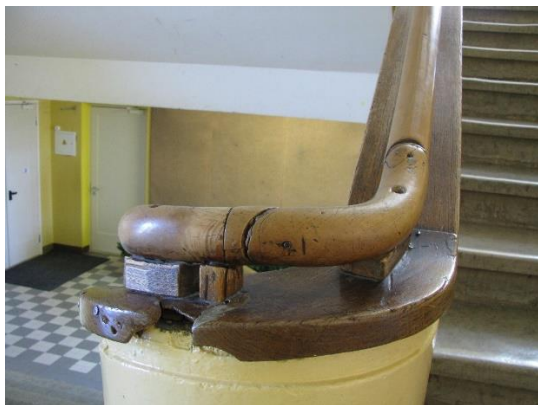
Treppide seisukord on hea. Restaureerimist vajavad kõigi käsipuude puitdetailid.

118. TR-1 puidust käsipuu.

4.13.2. TR-1, TR-2, TR-4 puidust käsipuud restaureerida vastavalt materjali- ja viimistlusuuringu tulemusele.

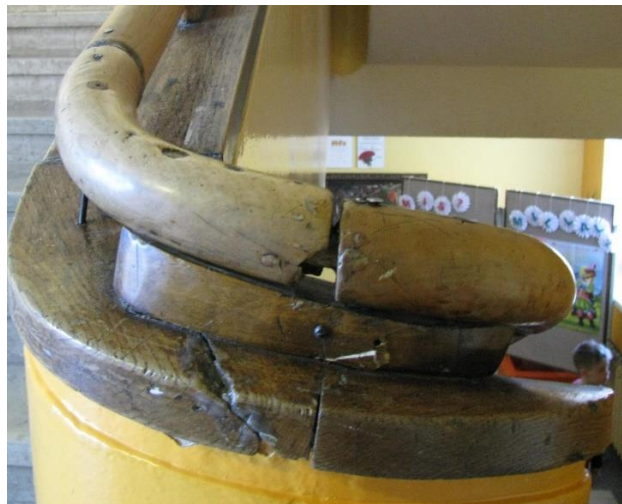
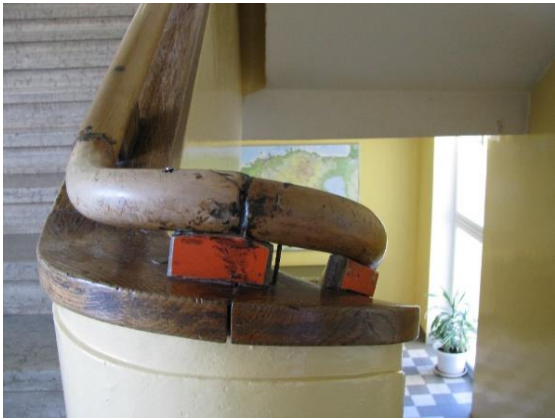
119. TR-1 käsipuu liitekoht.

120. TR-1 käsipuu liitekoht.

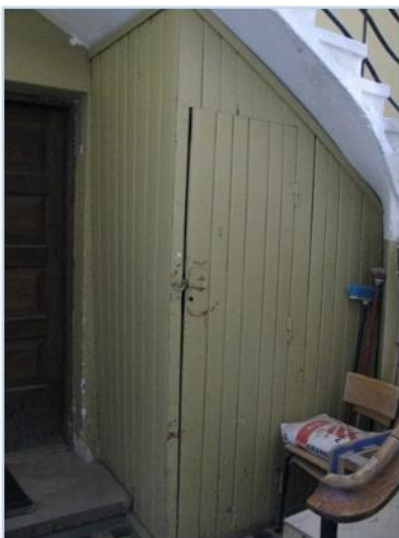
124. TR-2. Trepialune panipaik.

4.13.3. Säilitada ja restaureerida TR-2 ja TR-4 trepialused panipaigad.
