## ÜÜRIMAJA/KORTERMAJA

Objekti ehitusajalugu, väärtused, tehniline seisukord ja muinsuskaitse eritingimused  
Hiiu-Maleva 17, Tallinn, Harju maakond

2017/2018 õppeaasta  
Arhitektuuri konserveerimise ja restaureerimise täiendkoolituskursuse lõputöö

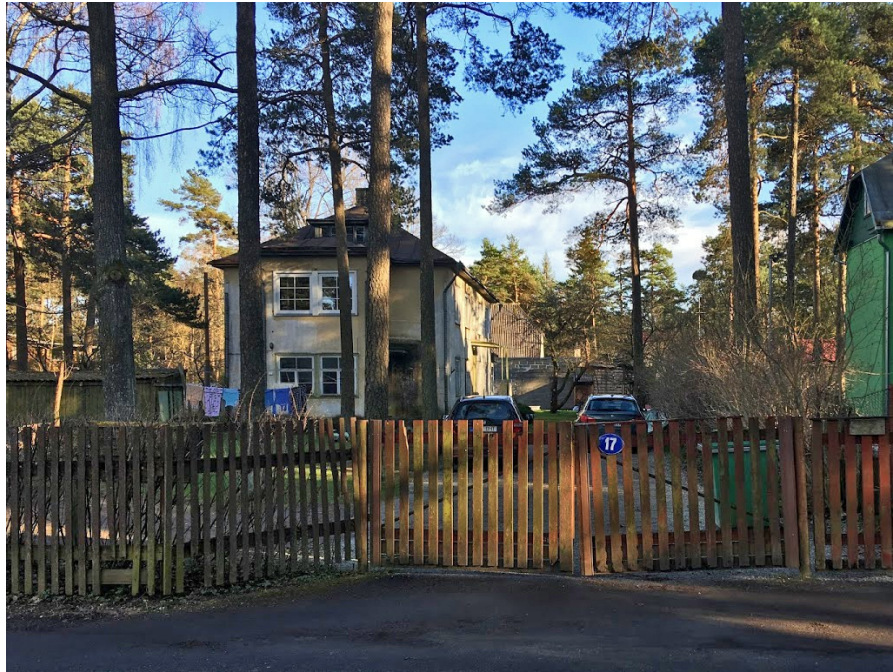
Illustratsioon 2. Vaade Hiiu-Maleva tänavalt.

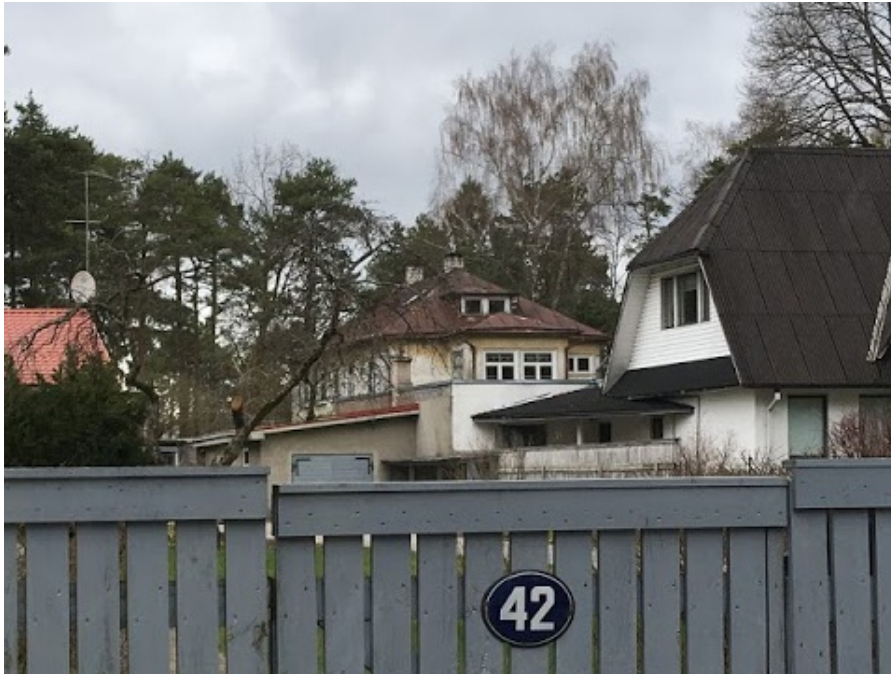
Illustratsioon 3. Vaade Põllu tänavalt.

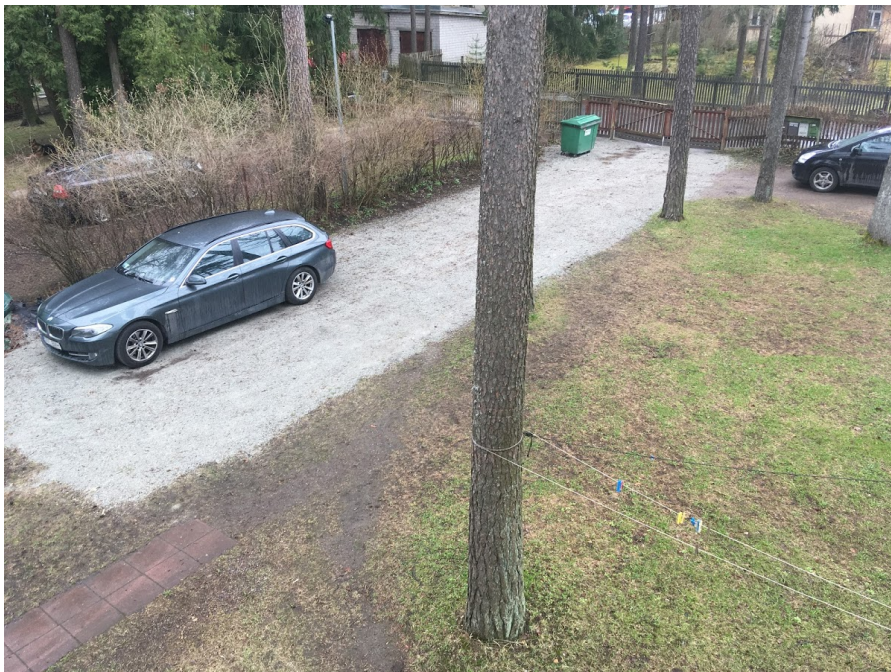
Illustratsioon 4. Vaade hoovi NE-nurka aia, värava, killustik-katte, postkastide, sireliheki ja puudega.

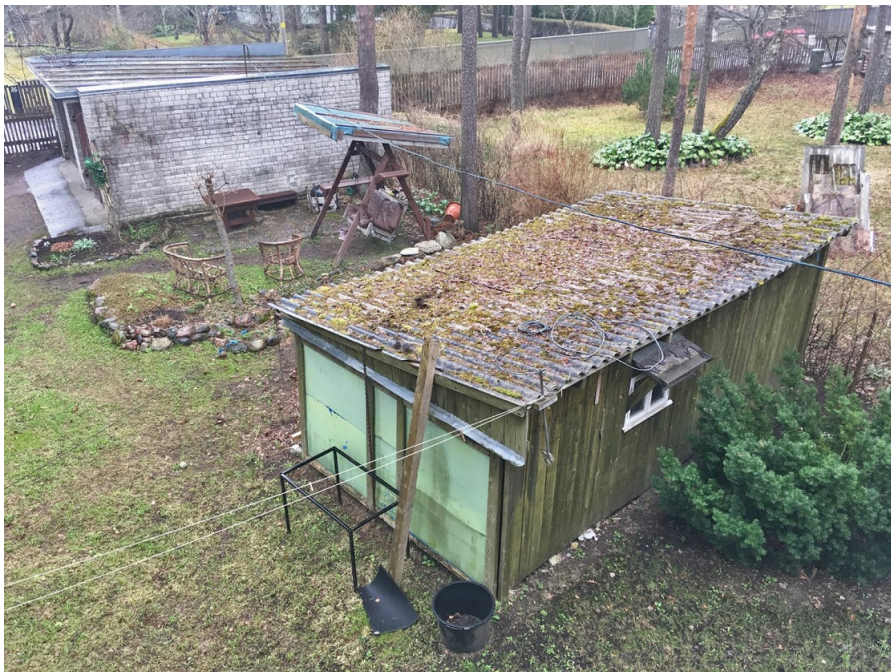
Illustratsioon 6. Vaade hoovi NE-nurka garaažide (AH2 ja 3), kiige ja haljastusega.

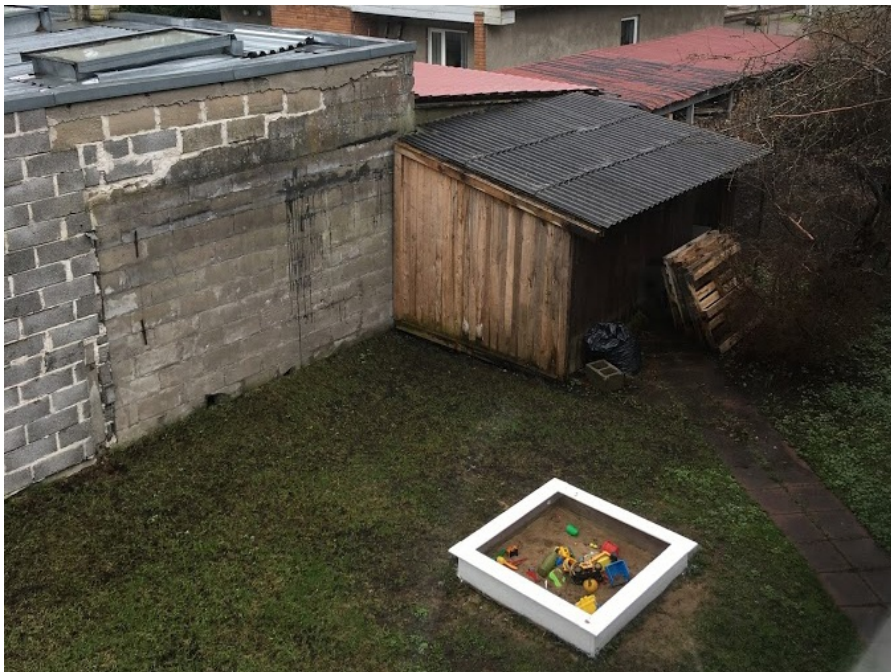
Illustratsioon 8. Vaade hoovi SW-nurka puukuuri (AH1), liivakasti, sillutise ja naaberkrundi tule müüri.

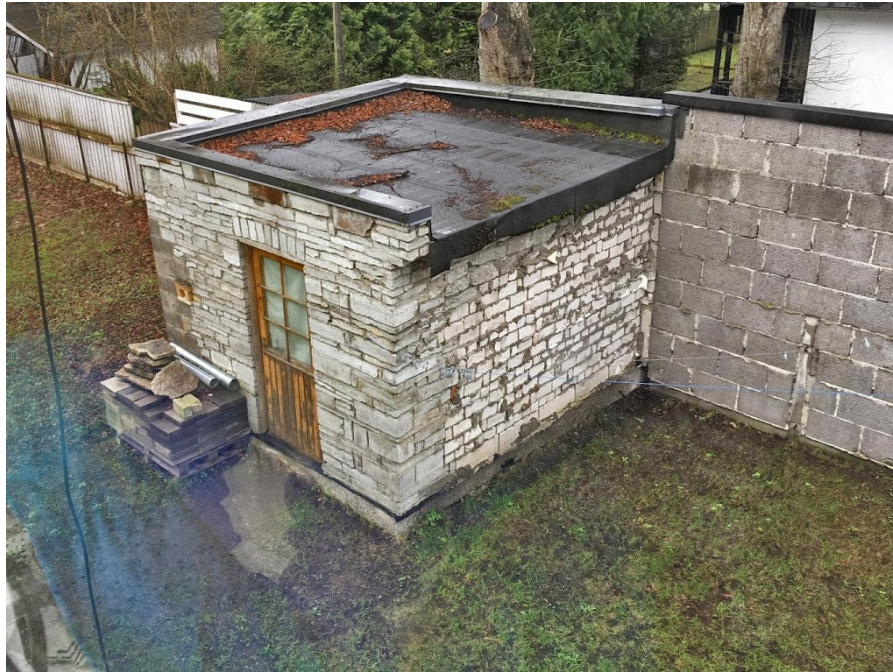
Illustratsioon 9. Vaade hoovi SE-nurka *vonglehniliku* sauna (AH4) ja tulemüüri.

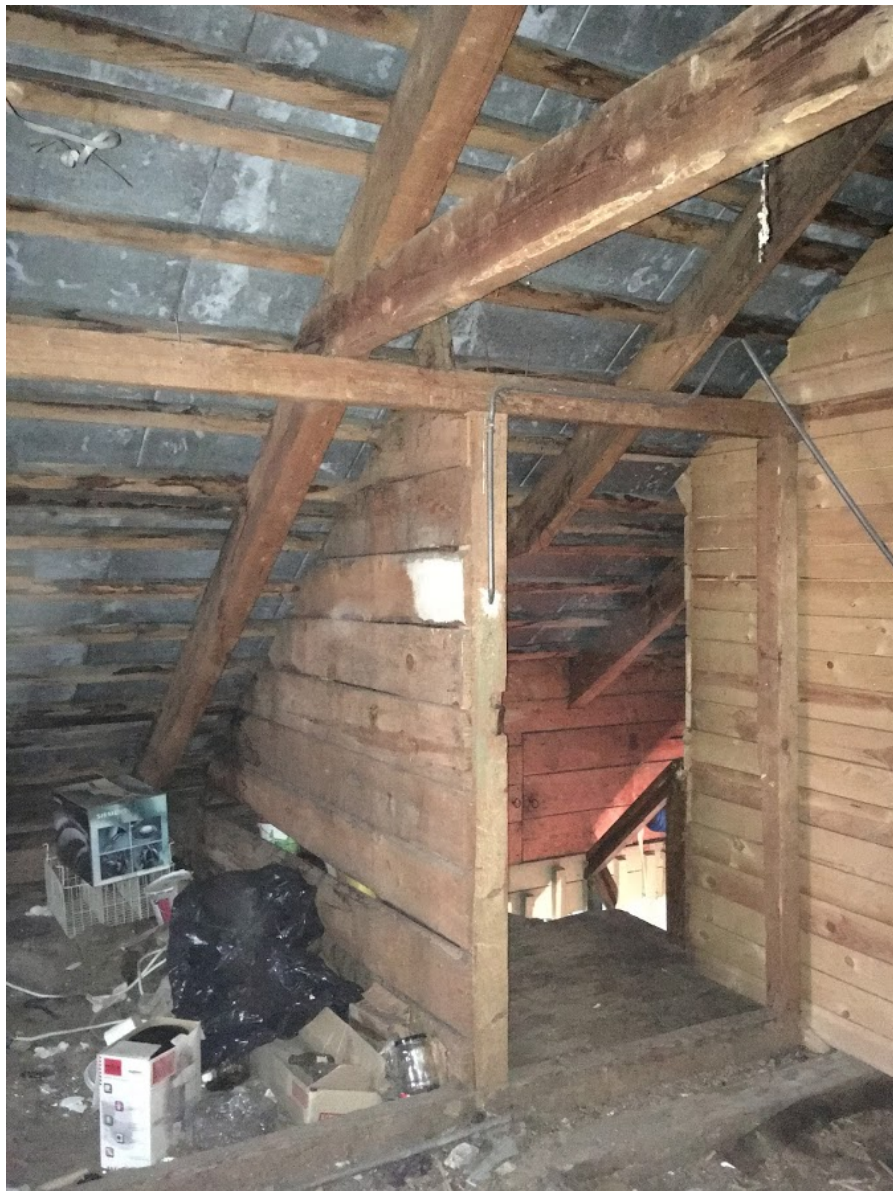
Illustratsioon 14. Pööningu sissepääs, aluspuu, postid, sarikad, pennid, tsinkplekkkatend.

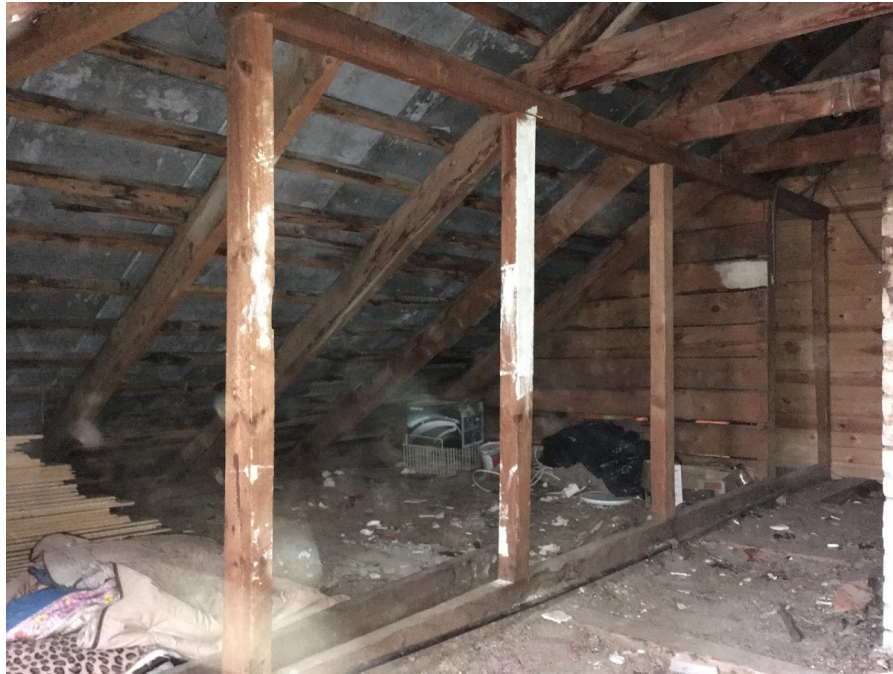
Illustratsioon 15. Katusetarind.

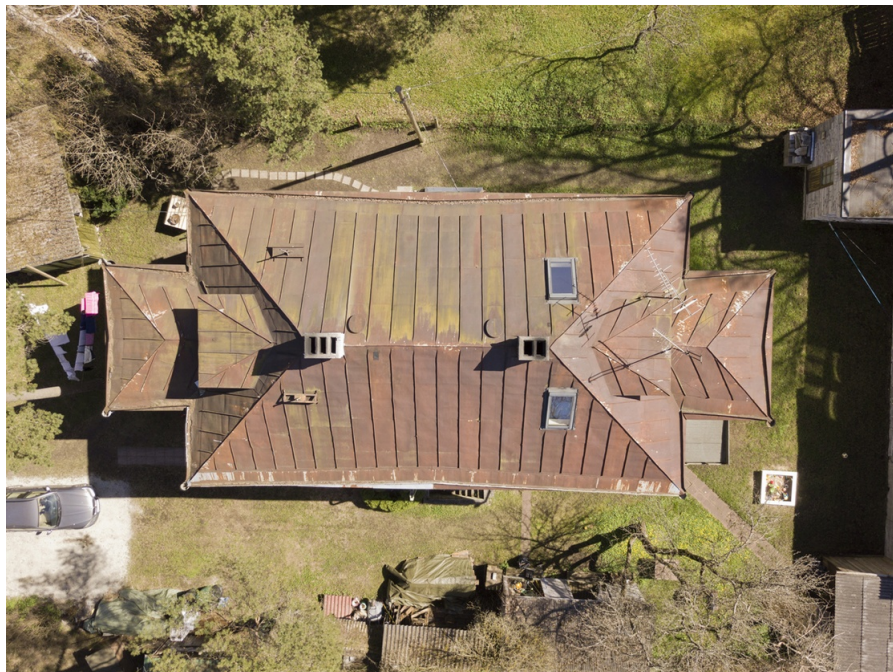
Illustratsioon 16. Algupärane katus N-S suunal uukide, katuseelukide, korstnapitside, platvormide, antennide, katuseakendega.

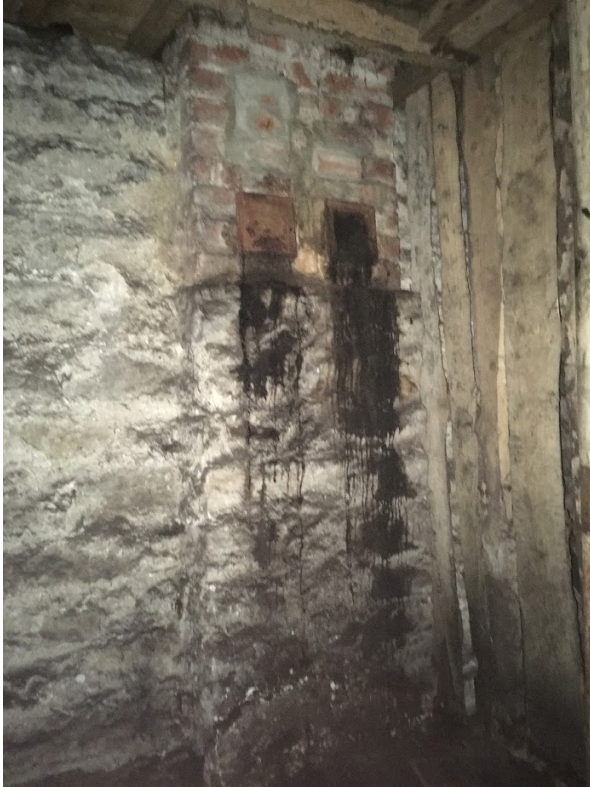
Illustratsioon 24: S-poolne korsten KO2.

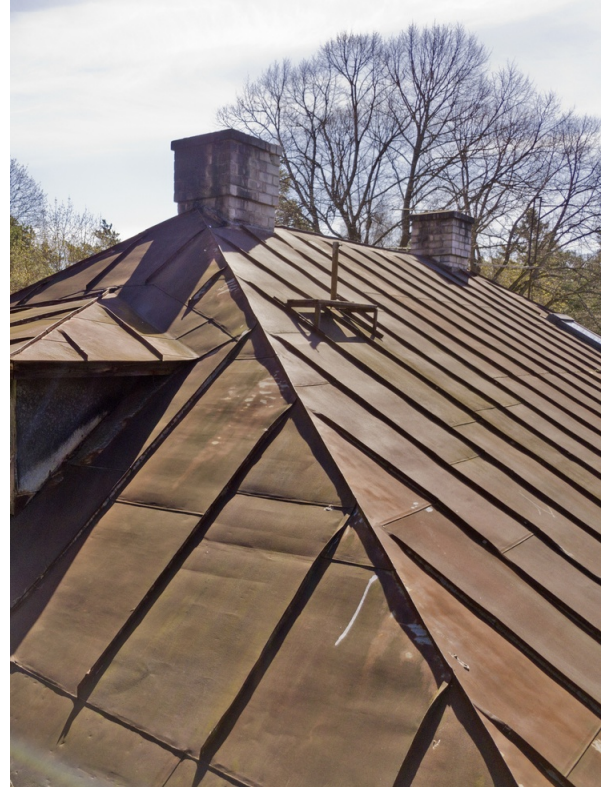
Illustratsioon 25: Katusekate, platvorm ja korstnapitsid.

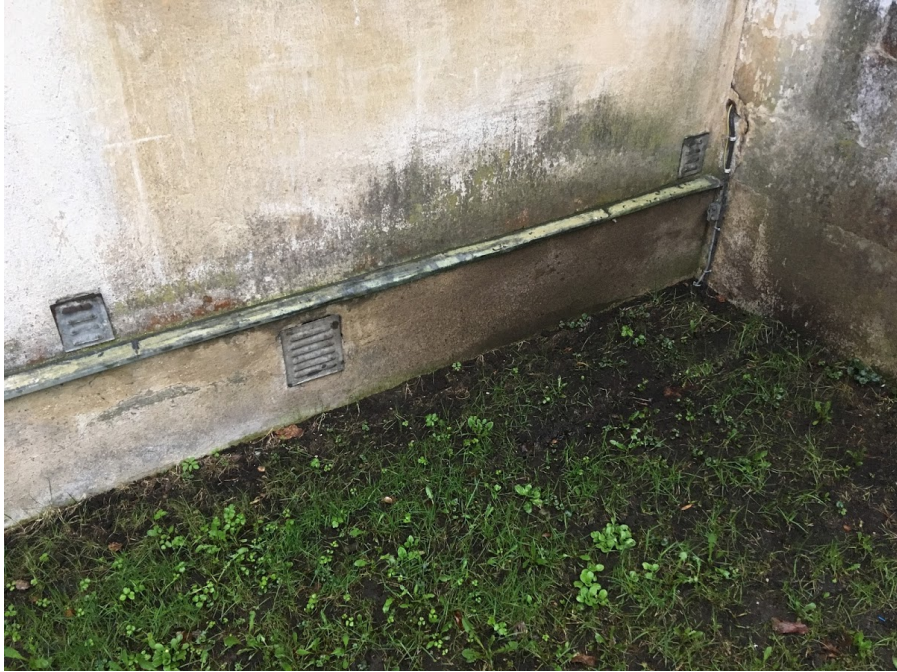
Illustratsioon 26: Sokli ja fassaadi algupäraseid tuulutused.

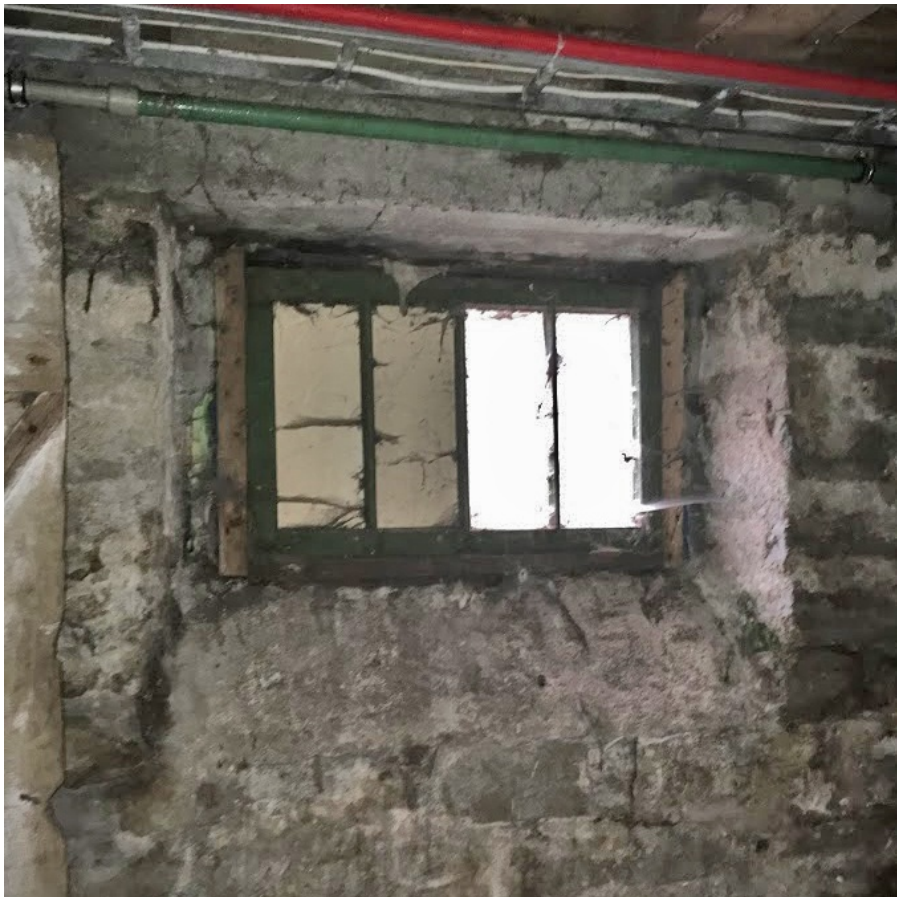
Illustratsioon 30: Keldriaken A44 alumine seinosa on kaldega.

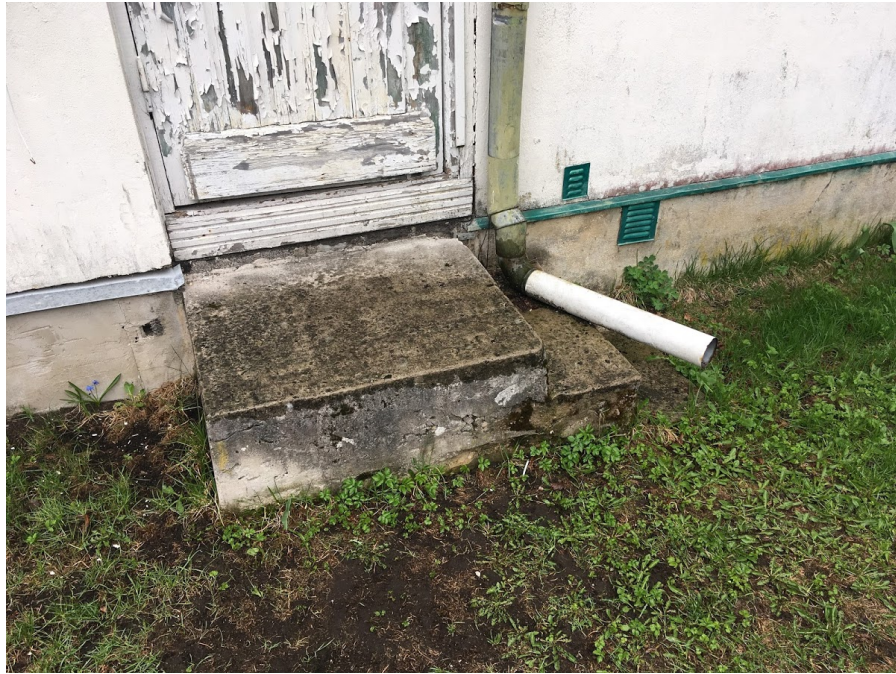
Illustratsioon 35: T3 koos SVT2 ja värvitud tuulutussavade katetega.

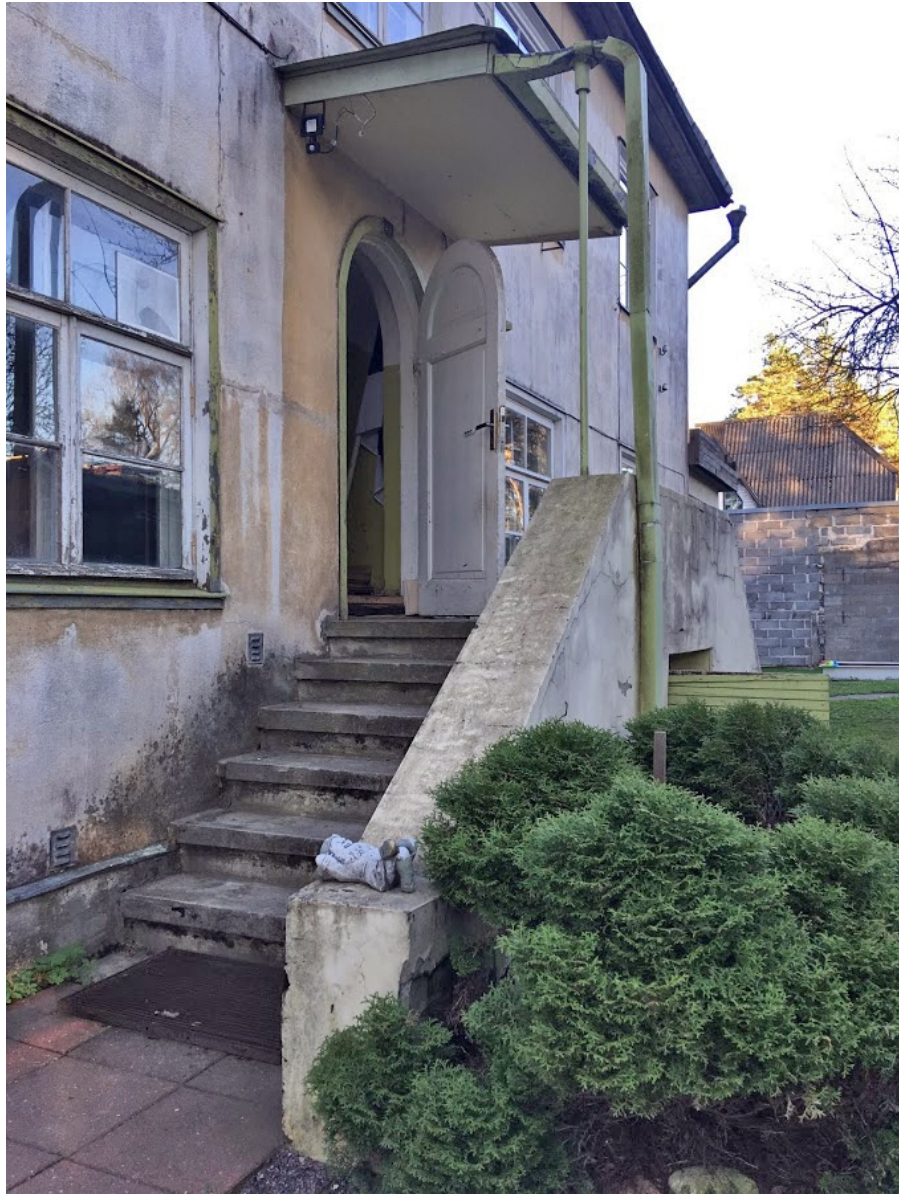
Illustratsioon 36: T4 piirde ja varikatusega.

4.4.12. Lammutada krohv ja silikaadist laiendus T4 piirdel. Katta või puhastada vastavalt uuringu tulemustele.

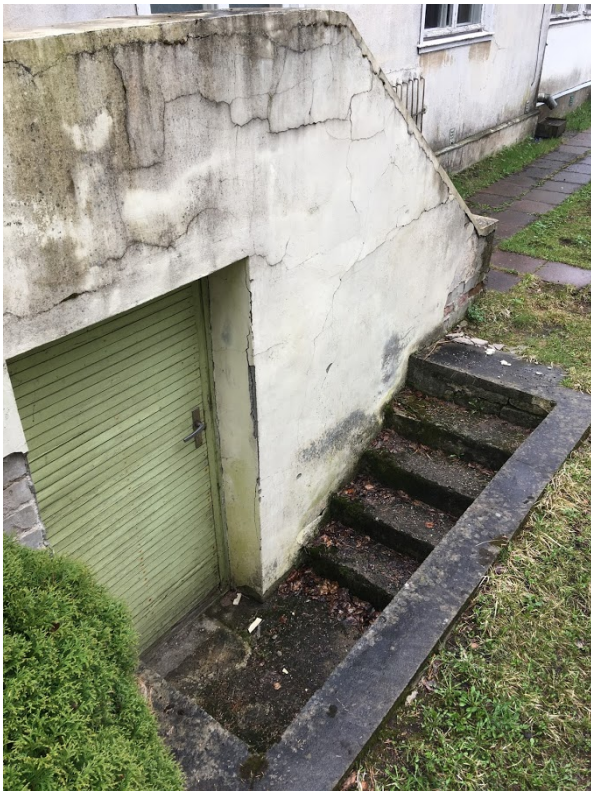
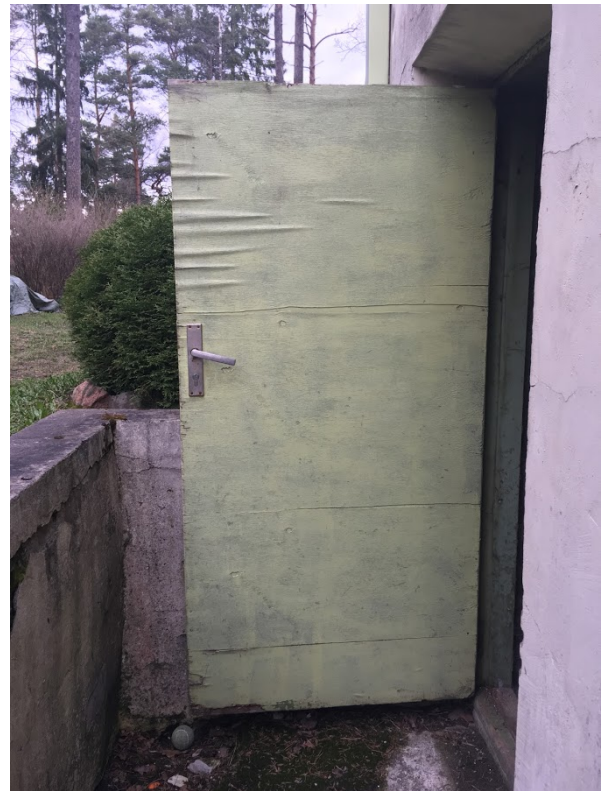
Illustratsioon 52: VU5 välikülg.

Illustratsioon 53: VU5 sisekülg.

4.5.6. VU5 asendada uue uksega vastavalt projektile.

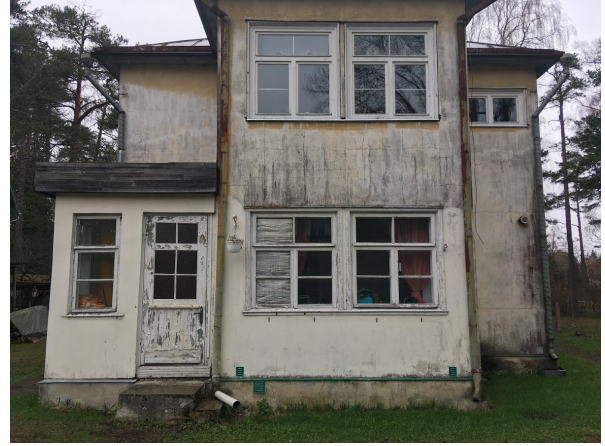
A31: Ühekordse raami ja pakettklaasidega puitaken. Kaheosaline (algupäraselt kaks eraldi akent), sisse avanevad pooled. Kõik osad sulguvad pöördriividega. Aknaava mõõdud: 1400 × ~400 mm. S-küljel. VMM: puuduvad. Fassaadil säilinud ülemine plekk, algupärast kohmakalt imiteerivad liistud, aknaplekk uus, algsest erinev. Väljast viimistlemata. (Ill 69, 88, 89)

A32, A33: AT2 S-küljel. VMM: puuduvad. Sisemised liistud puuduvad, aknalaud uus, algsest erinev. Fassaadil säilinud ülemine plekk, liistud puudu, aknaplekk uus, algsest erinev. Väljast viimistlemata. (Ill 69, 90)

Illustratsioon 69: Vasakult: üleval A33, A32 ja A31, all A13, VU4, A12 ja A11.

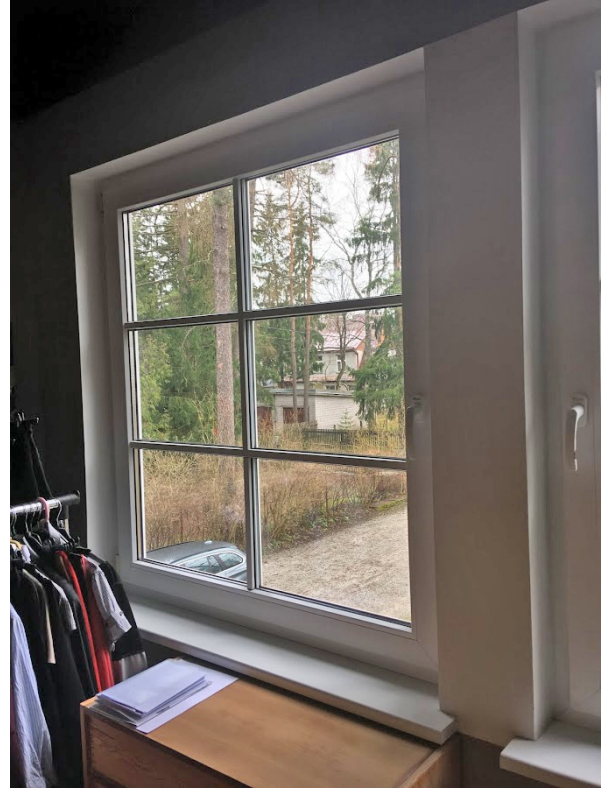
Illustratsioon 77: A22.

A22, A23: AT3 N-küljel. VMM: puuduvad. Sisemised liistud puuduvad, aknalaud uus, algsest erinev. Fassaadil säilinud ülemine plekk, liistud puudu, aknaplekk uus, algsest erinev. Väljast viimistlemata. (Ill 77)

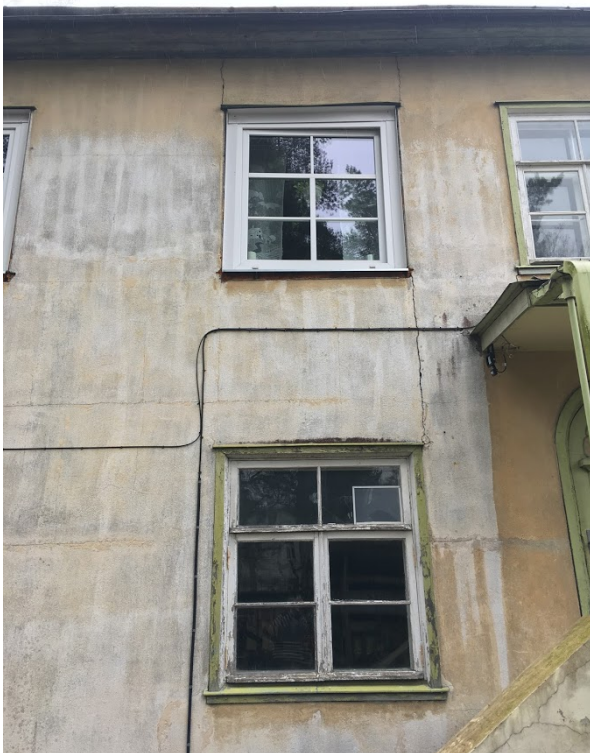
A19, A20: AT3 W-küljel. VMM: puuduvad. Sisemised liistud puuduvad, aknalaud uus, algsest erinev. Fassaadil säilinud ülemine plekk, liistud puudu, aknaplekk uus, algsest erinev. Väljast viimistlemata. (Ill 75, 76, 78)

Illustratsioon 78: Üleval A19, all A1.

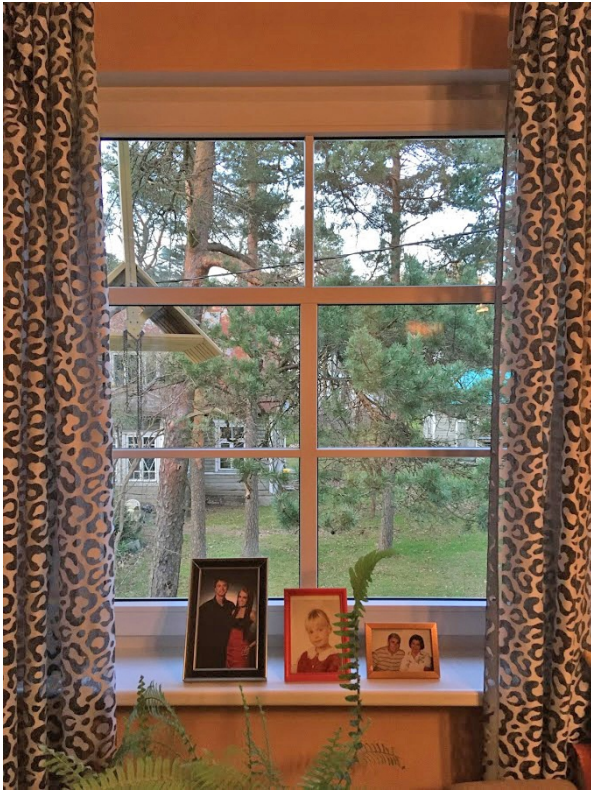
Illustratsioon 80: A25.

A25, A26: AT3 E-küljel. VMM: puuduvad. Sisemised liistud puuduvad, aknalaud uus, algsest erinev. Fassaadil säilinud ülemine plekk, liistud puudu, aknaplekk uus, algsest erinev. Väljast viimistlemata. (Ill 80, 81)

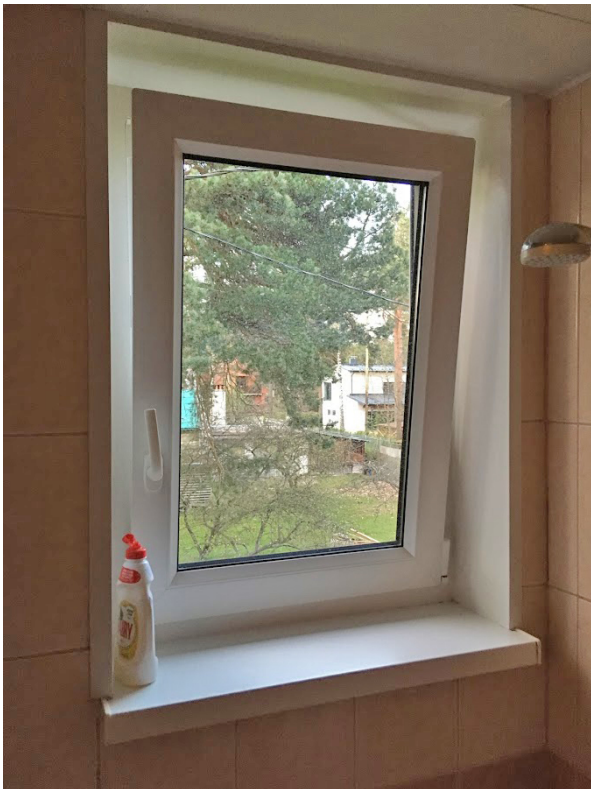
Illustratsioon 82: A27.

A27: Algselt identne A28'ga. Ühekordse raami ja pakettklaasiga plastaken. Üheosaline, sisse avanev, ruudujaotused puuduvad, sulgub raami ehitatud pöördriiviga. E-küljel. VMM: puuduvad. Sisemised liistud puuduvad, aknalaud uus, algsest erinev. Fassaadil säilinud ülemine plekk, liistud puudu, aknaplekk uus, algsest erinev. Väljast viimistlemata. (Ill 82, 91)

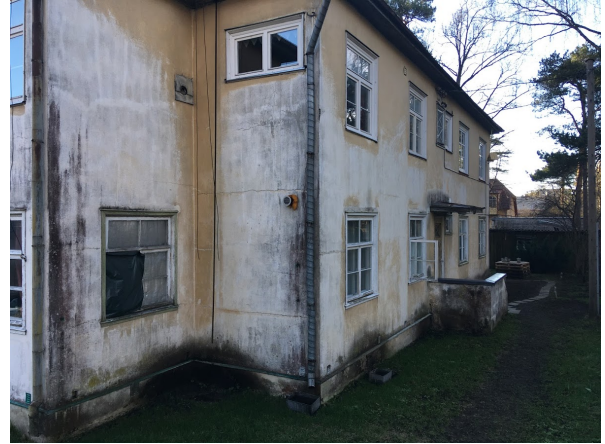
Illustratsioon 89: Vasakul A10, üleval A31.

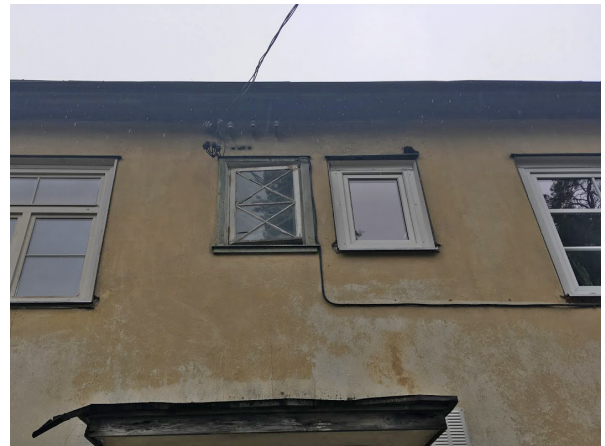
Illustratsioon 91: A27 ja A28, mis oli algselt A27'ga identne.

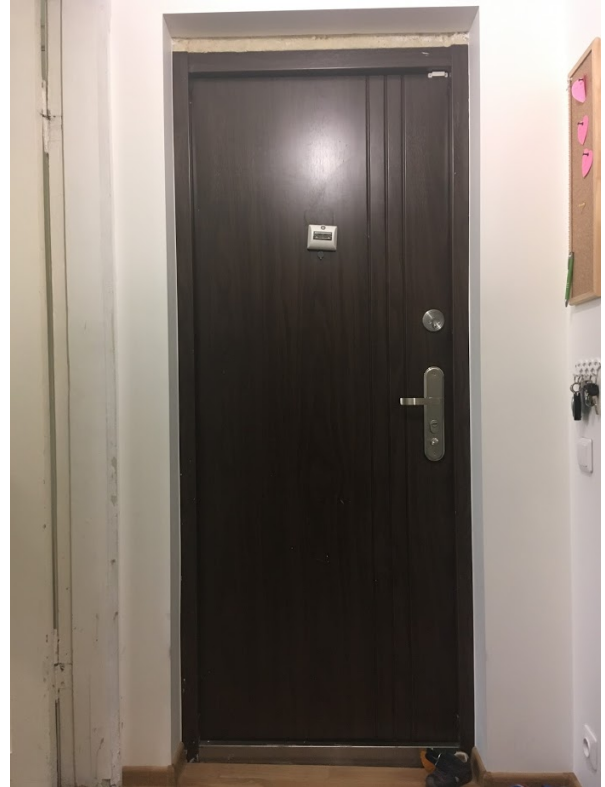
Illustratsioon 109: SU4.

SU4: Rauduks. (Ill 109)

4.7.8. Lubatud ja soovitatud SU4, SU7, SU8, SU9, SU20, SU24 asendamine algupärase uste koopiatega.

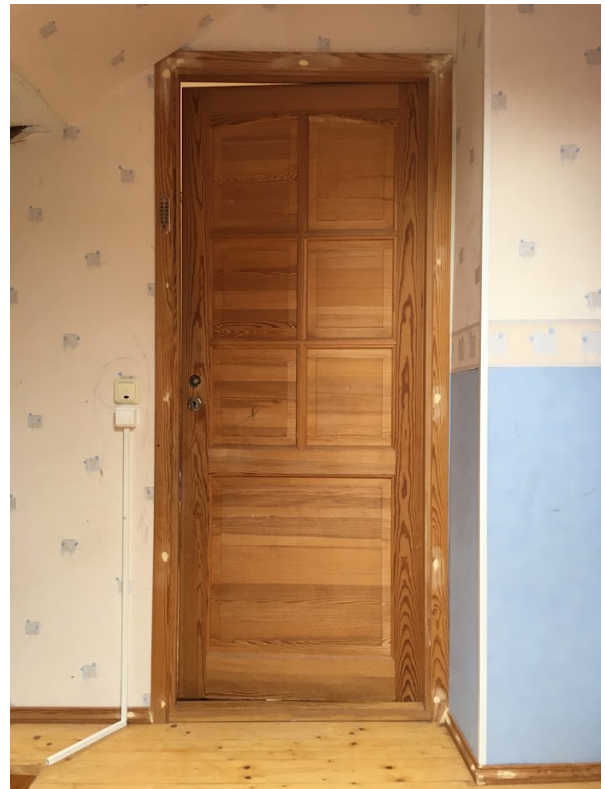
Illustratsioon 131: SU24 (pööningul).

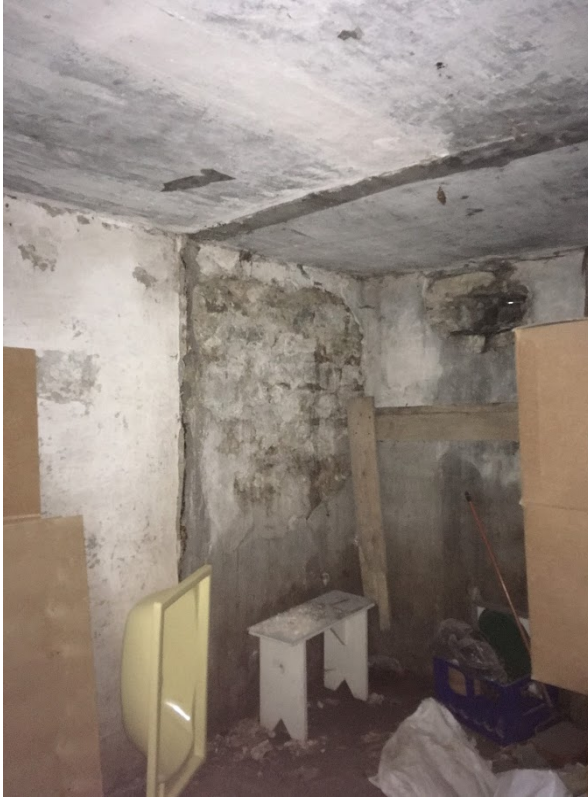
Illustratsioon 144: L34.

Keldri N-poolel vahelagi I-taladega tugevdatud betoonkoorikuga, mille kohal taladel puitvahelagi (ill 144), S-poolel taladel puitvahelagi (ill 145), keldrisse viivas ruumis laeks betoonist, töötlemata trepp ST1 (ill 146). Kõik pinnad algupäraselt töötlemata. Kõigis siseruumides ja koridorides algupäraselt alusmatile kinnitatud, lubikrohvist ja peegelvõlvidega, valged laed (ill 147), korterites 1 ja 3 laed ja peegelvõlvid hävitatud, asendatud kipsplaatide (ill 148) või laudisega. Pööningul algupäraselt lagesid polnud. Trepikojas betoonist lagi, krohvitud lubikrohviga ja värvitud valgeks (ill 163).

4.8.5. Eemaldada vahtplaadid ruumi nr 34 laest.

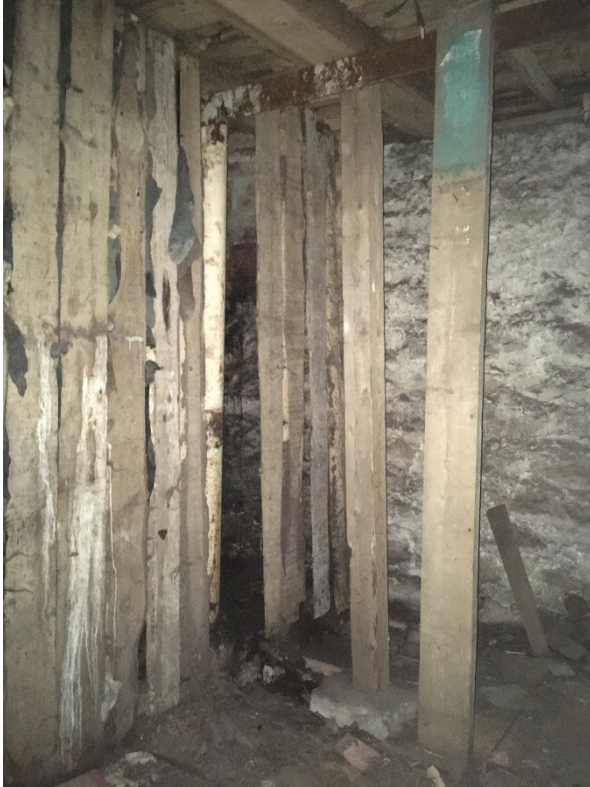
Illustratsioon 150: L35 on toetatud postidega.

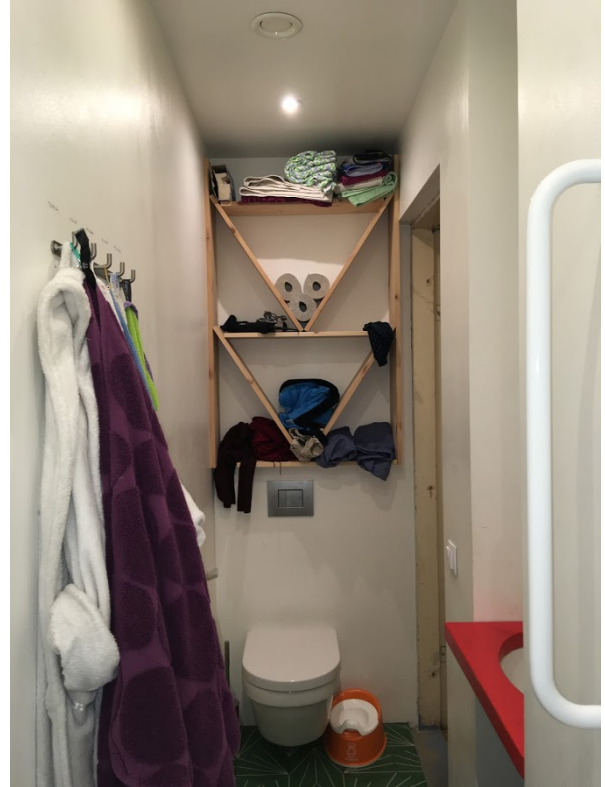
Illustratsioon 151: L7 ventilatsiooniava ja süvistatud valgustiga.

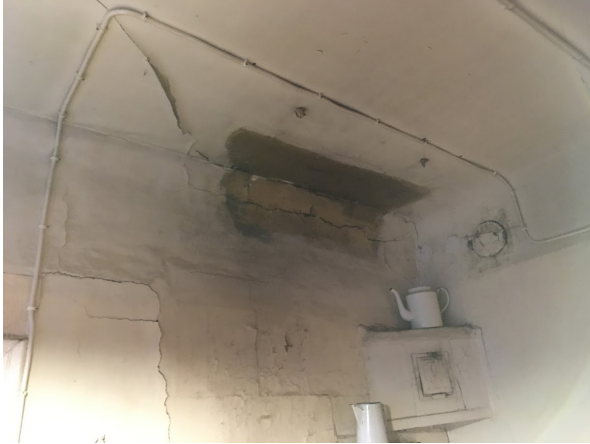
Illustratsioon 156: L20 kahjustused.

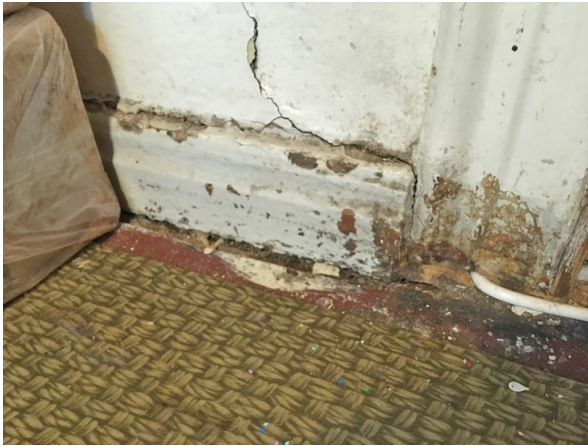
Illustratsioon 178: SS20 säilinud põrandaliist.

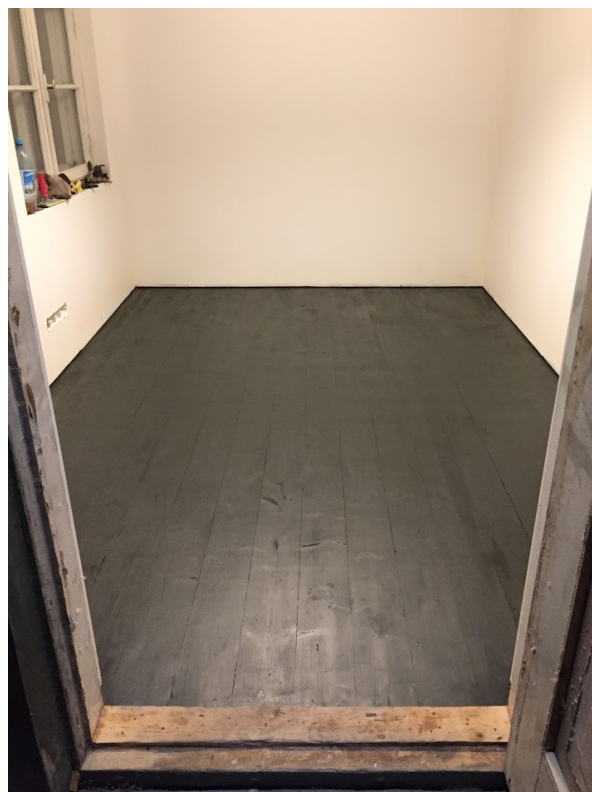
Illustratsioon 183: P1 peale värvimist.

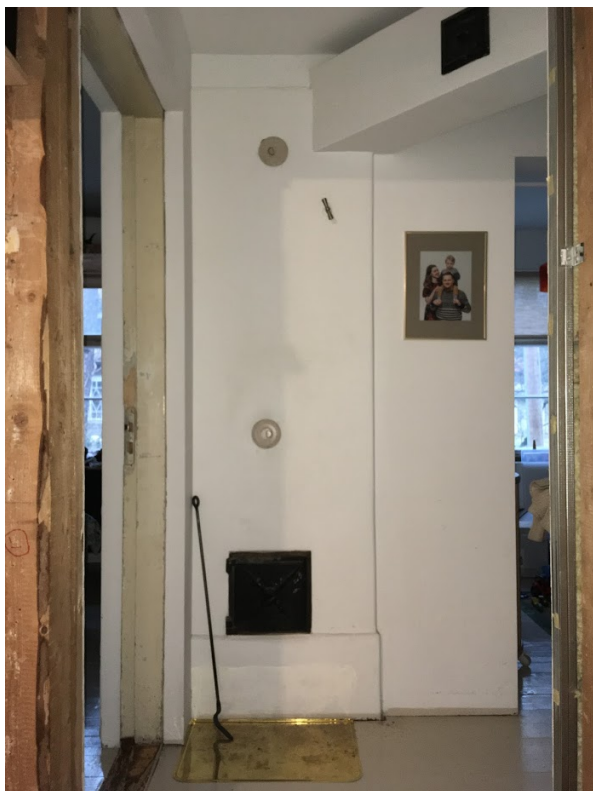
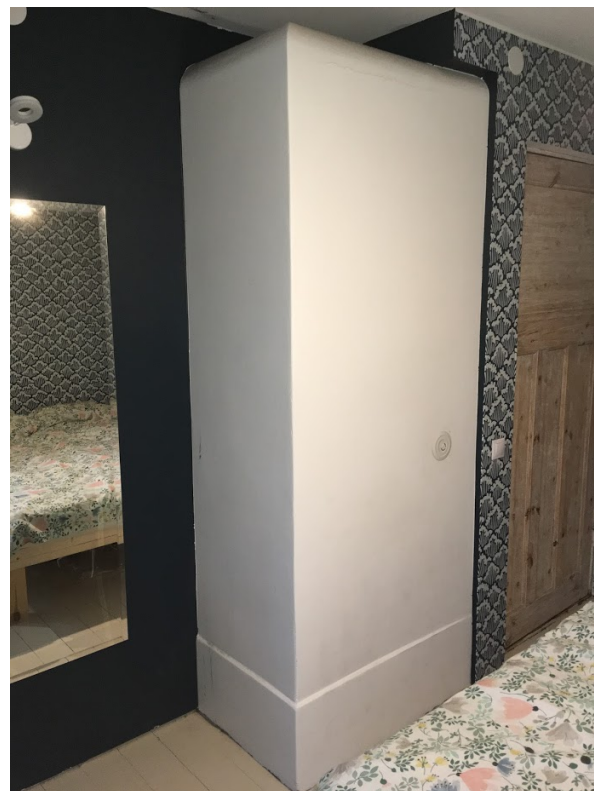
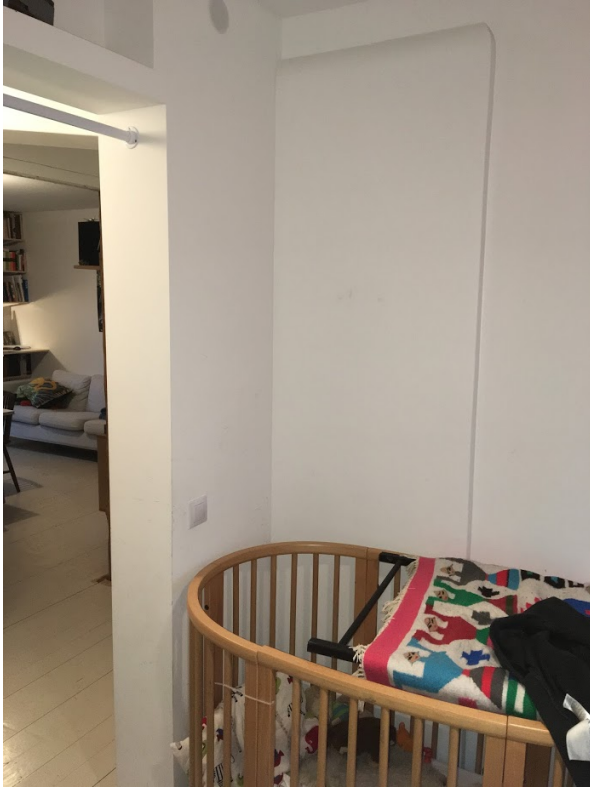
Korter 1: KK1 osaliselt restaureeritud algupärane pottahi. 2014 uuesti laotud, krohvitud ja värvitud valgeks. Uks algupärane J AIVAZ & KO. 3,6 kW, passiga. Väärtuslikud detailid: malmuks, ventilatsioonilööri klapp. (Ill 194, 195, 196) KK2 on 2015 ehitatud 800 mm diameetrine, klaasuksega valge plekkahi. 2,6 kW, passiga. (Ill 197)

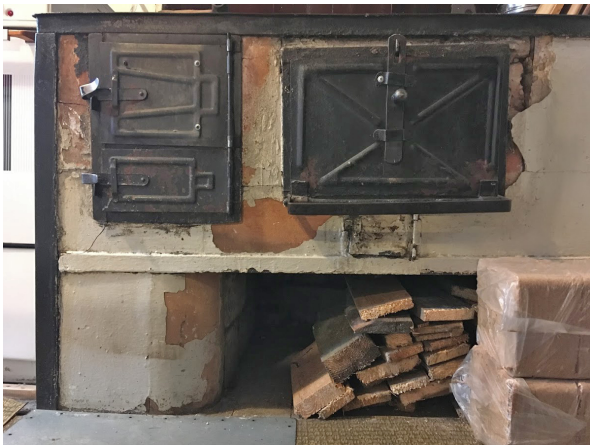
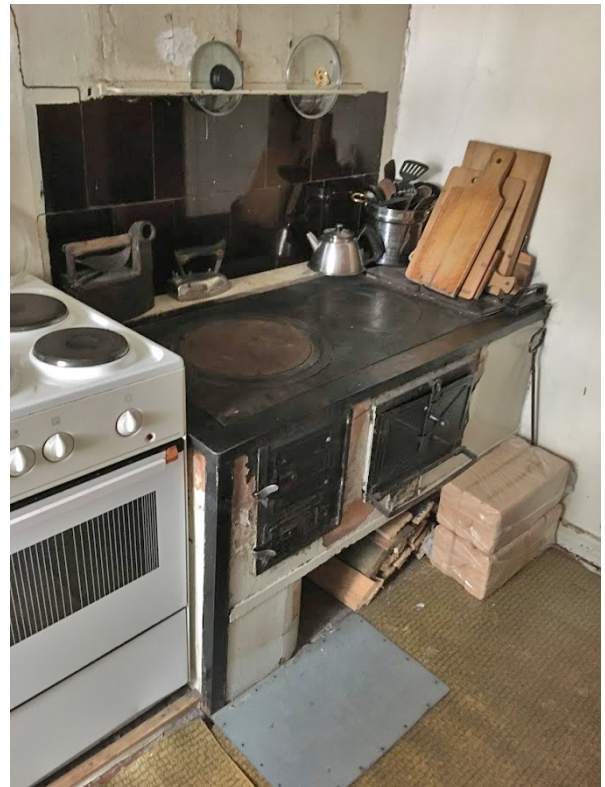
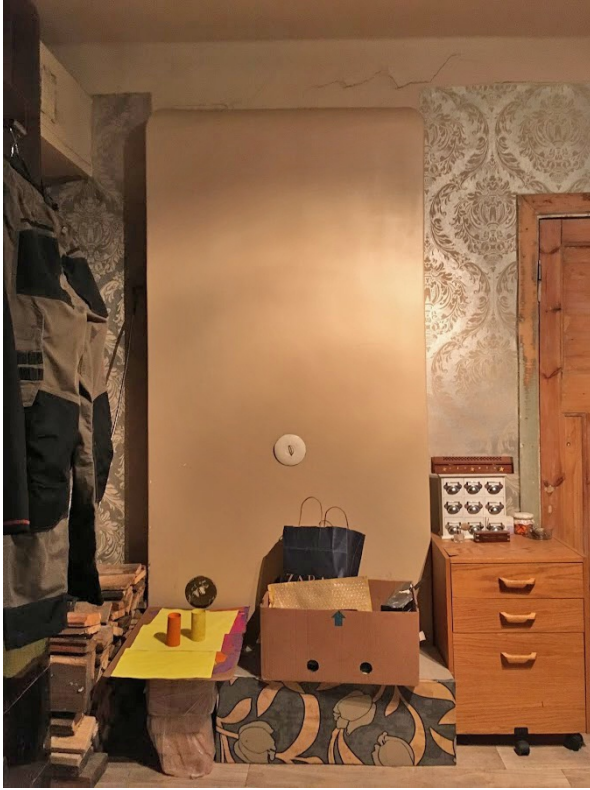
Korter 4: KK5 1940 ehitatud pruunide glasuurpottidega ahi. Uks ja tuhaluuk algupärane J AIVAZ & KO, säilinud algupärane siiber ja puhastusluugi kaas. Passita. Väärtuslikud detailid: malmuks, siiber, tahmaklapp, ventilatsioonilööri klapp. (Ill 203, 204, 205) KK6 ainuke terviklikult säilinud, algupärane pottvoodriga pliit ääre- ja nurgaraudade, tahmaukse, pliidipleki, praeahju, pliidi- ja keeduplaadi, veekatla ja siibritega. Pliit seotud algupärase, pottidest soemüüri-ga. Passita. Väärtuslikud detailid: ääre- ja nurgaraud, tahmauks, pliidiplekk, praeahi, pliidi- ja keeduplaat, veekatel ja siibrid, ventilatsioonilööri klapp. (Ill 206, 207, 208)

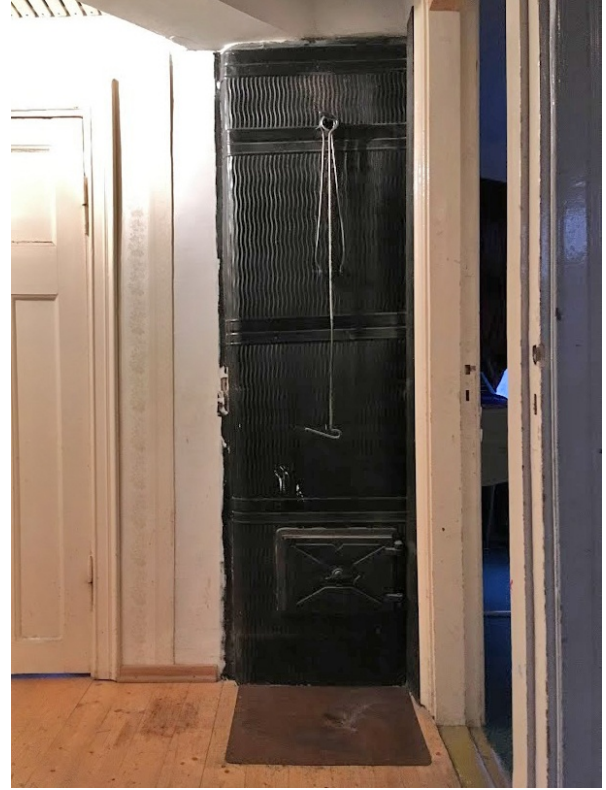
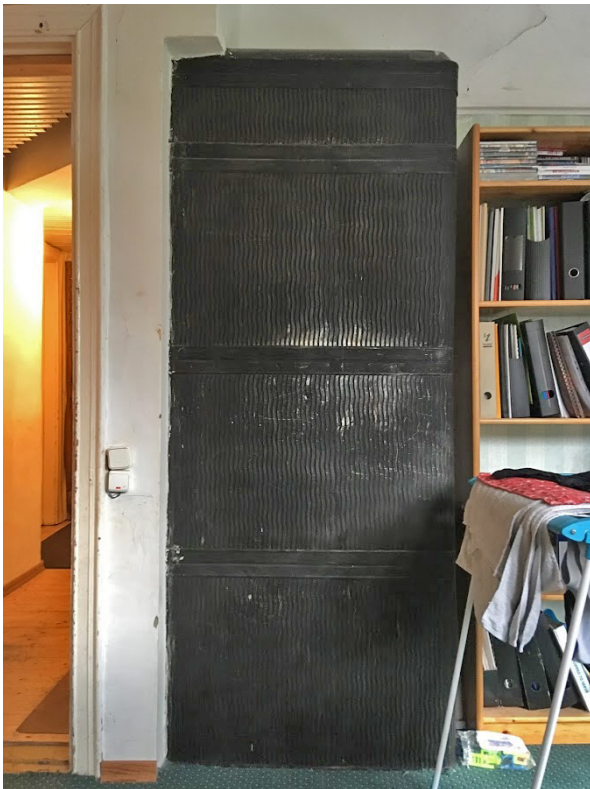
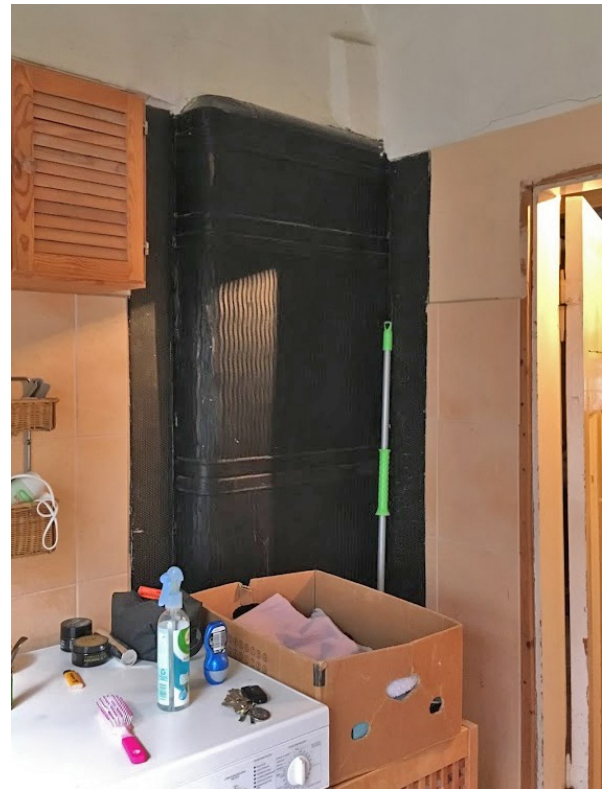
Korter 2: KK7 neljakandiline lainetava pinnaga must plekkahi. Passita. Väärtuslikud detailid: malmuks, tahmaklapp slepel, ventilatsioonilööri klapp. (Ill 209, 210, 211) KK8 uus, 2000. aastatel ehitatud tellistest, südamikuga kamin. Passita. (Ill 212, 213)

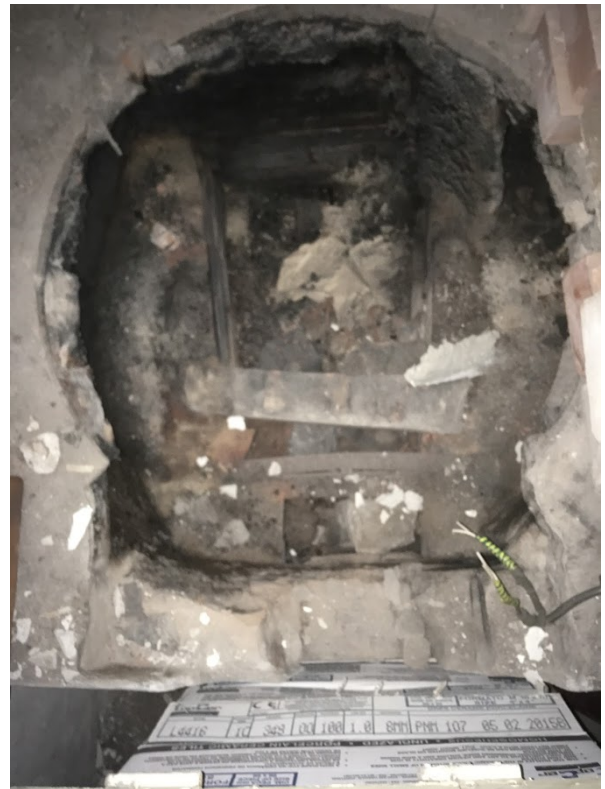
Illustratsioon 215: KK9 katel ruumis 34.
