## ÜÜRIMAJA/KORTERMAJA

Objekti ehitusajalugu, väärtused, tehniline seisukord ja muinsuskaitse eritingimused  
Hiiu-Maleva 17, Tallinn, Harju maakond

2017/2018 õppeaasta  
Arhitektuuri konserveerimise ja restaureerimise täiendkoolituskursuse lõputöö

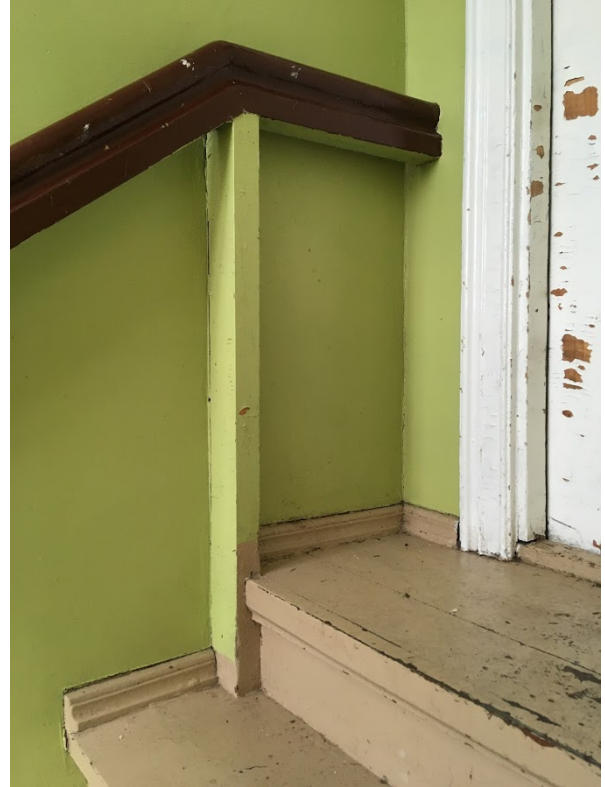
Illustratsioon 217: ST1 käsipuu.

4.11.1. Säilitada ja restaureerida trepid ST1, ST2, ST4 ja ST5 vastavalt uuringutele ja joonistele.

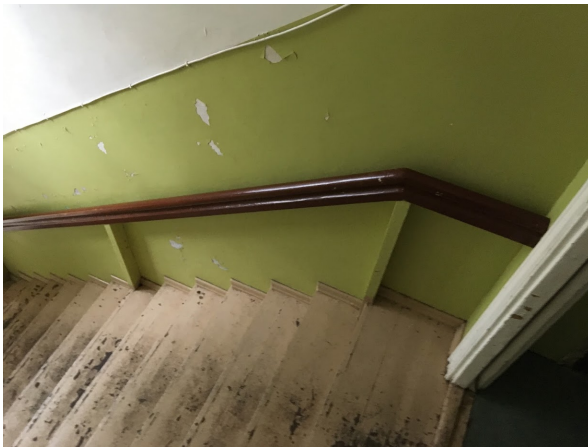
Illustratsioon 218: ST1 käsipuu.

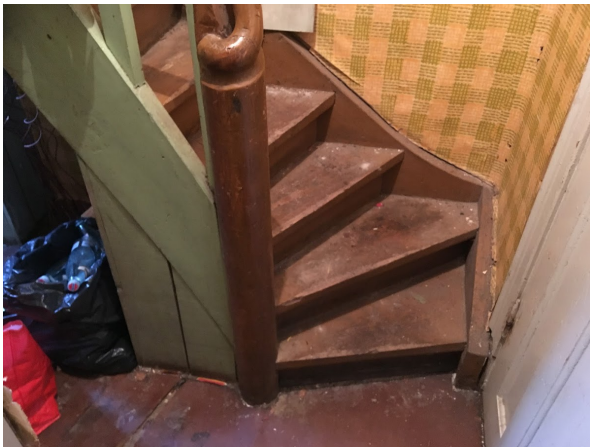
Illustratsioon 222: ST2 ruumist nr 25.

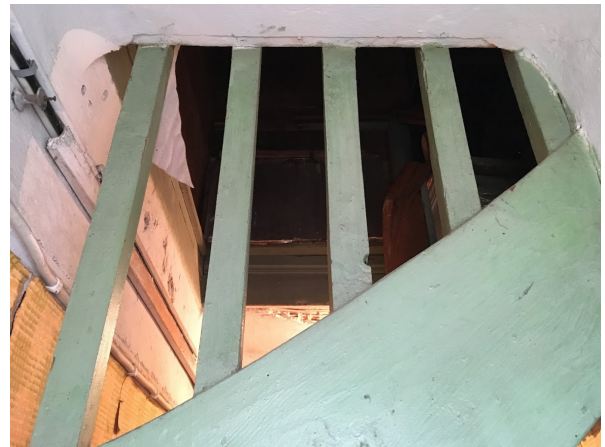
Illustratsioon 223: ST2 käsipuu postid.

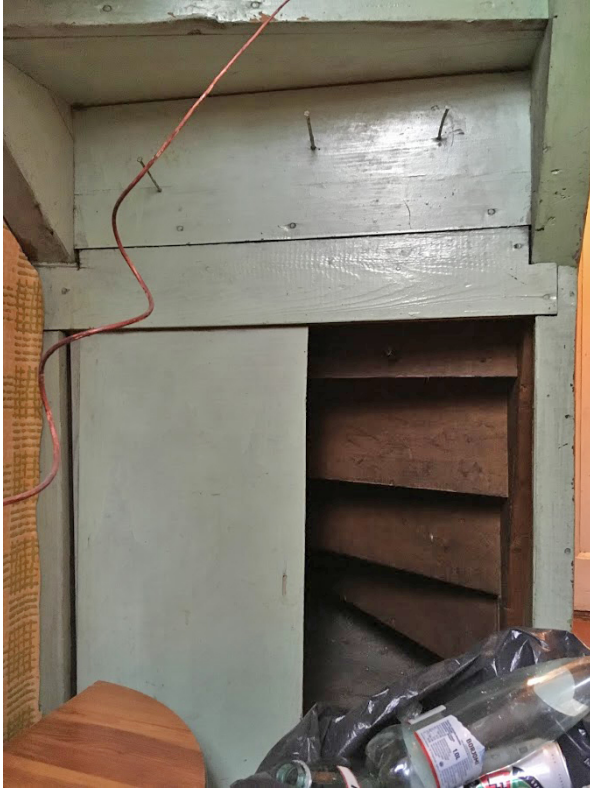
Illustratsioon 224: ST2 astmete alune lükanduksega panipaik.

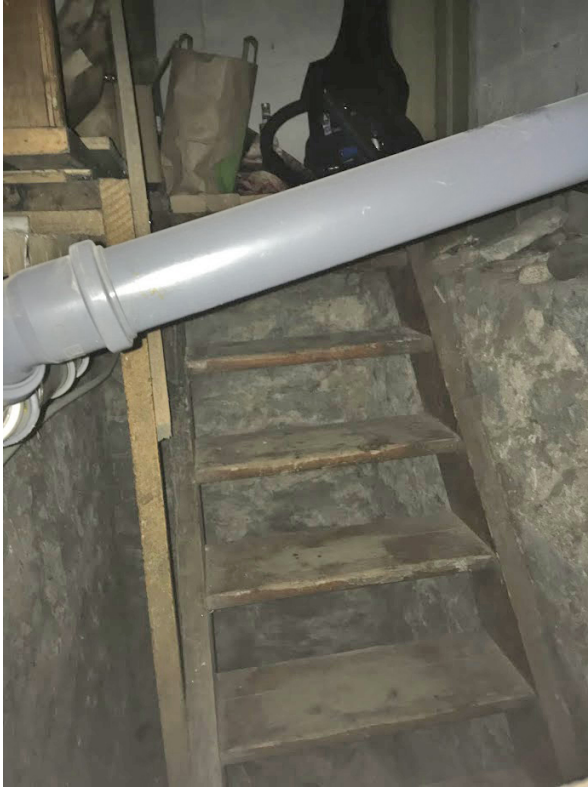
Illustratsioon 228: ST4 ruumis nr 16, vaade üle SU30 lengi.

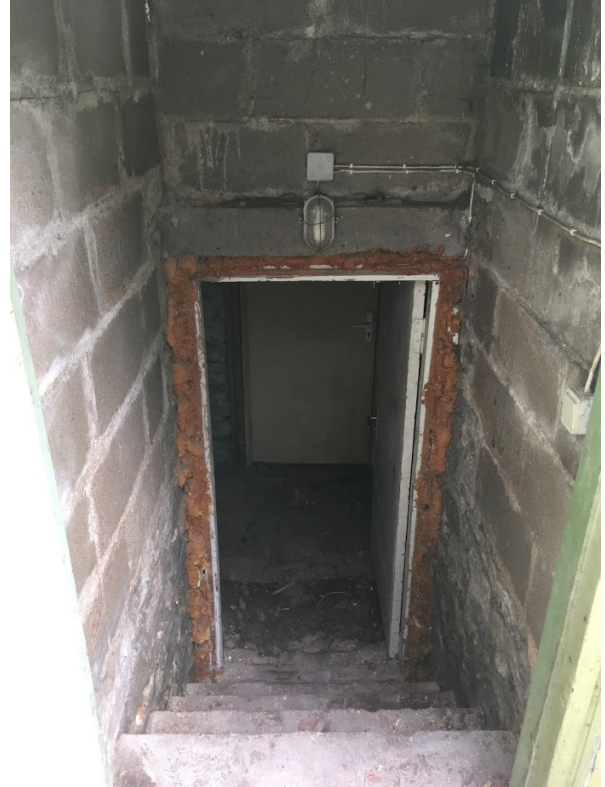
Illustratsioon 229: ST4 vaade VU5 kohalt.

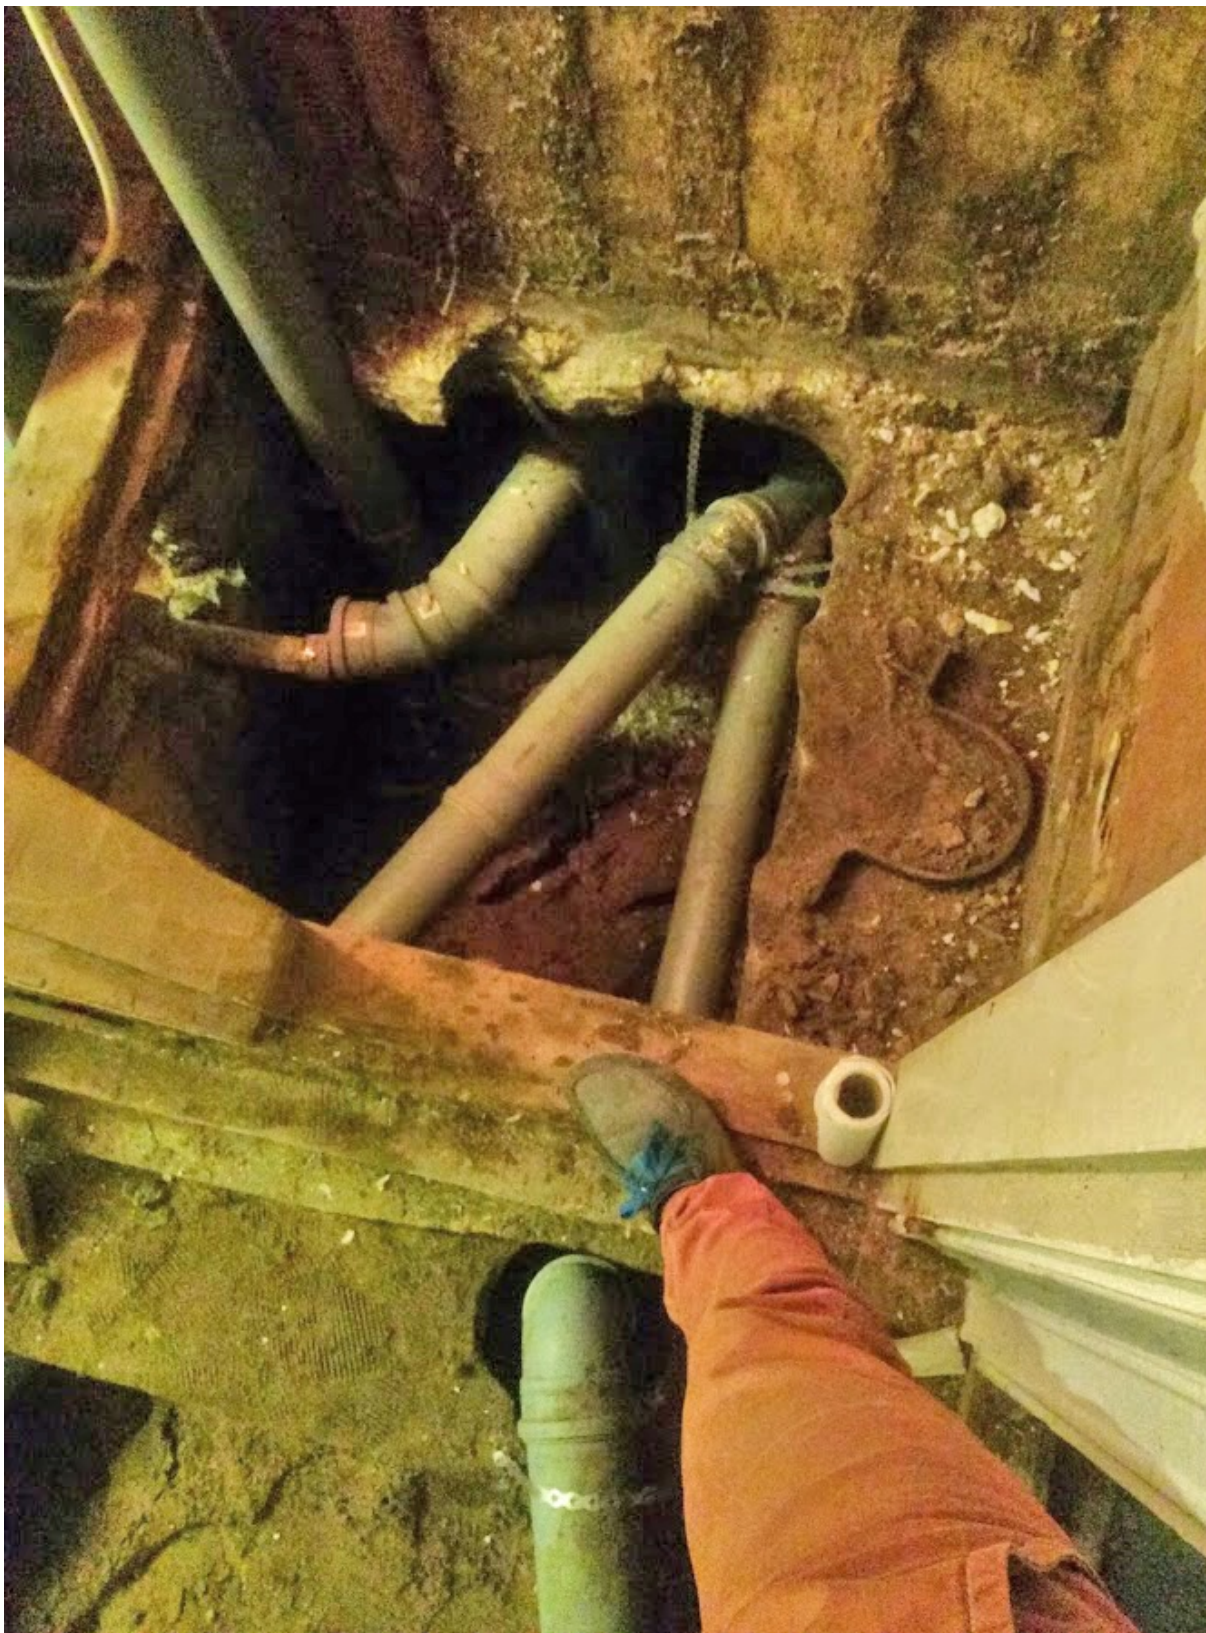
**LAMPKASTI LÕHKUMINE JA KORTERITE KANALISATSOONITORUDE  
ÜHENDAMINE, 2014**

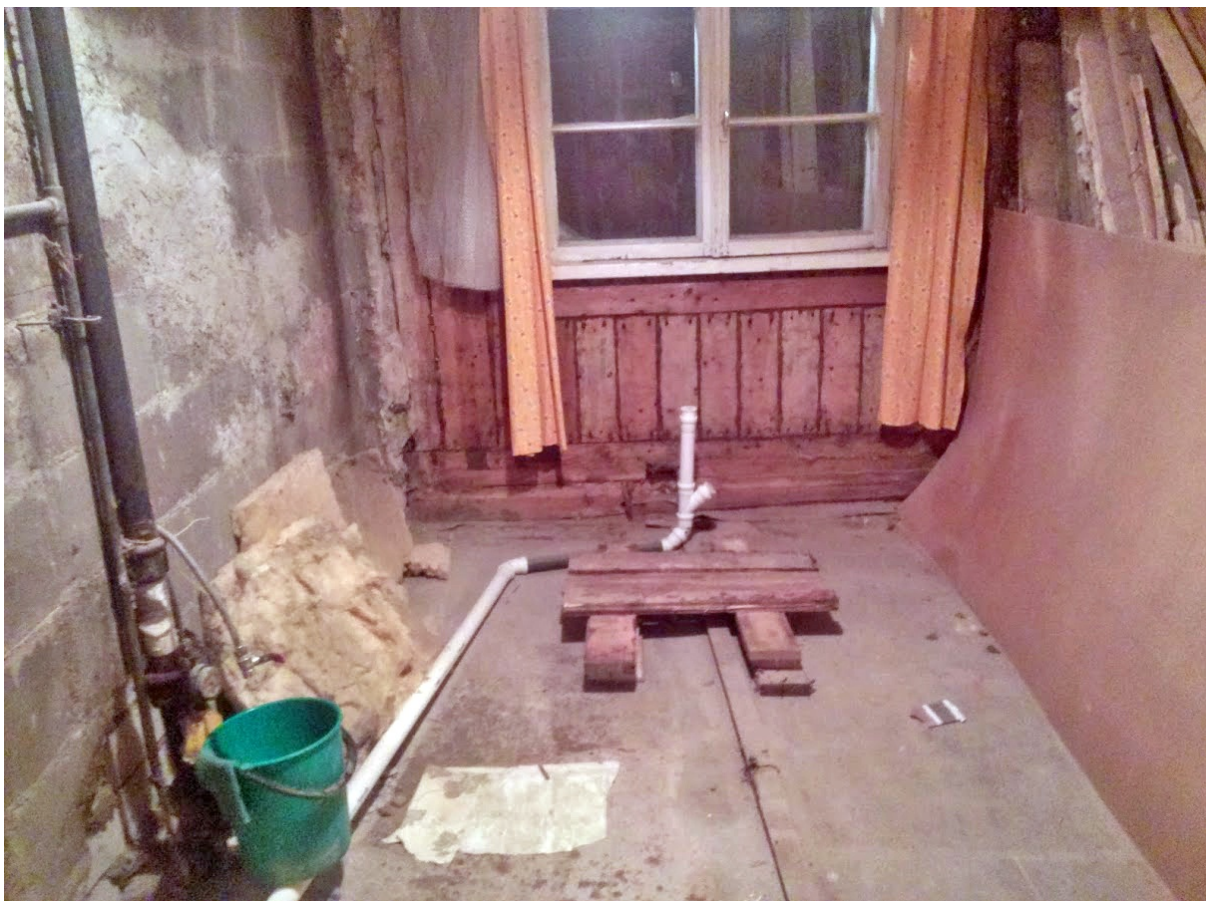
**KORTER 1 KÖÖK PEALE VANA PÕRANDA EEMALDAMIST, 2014**

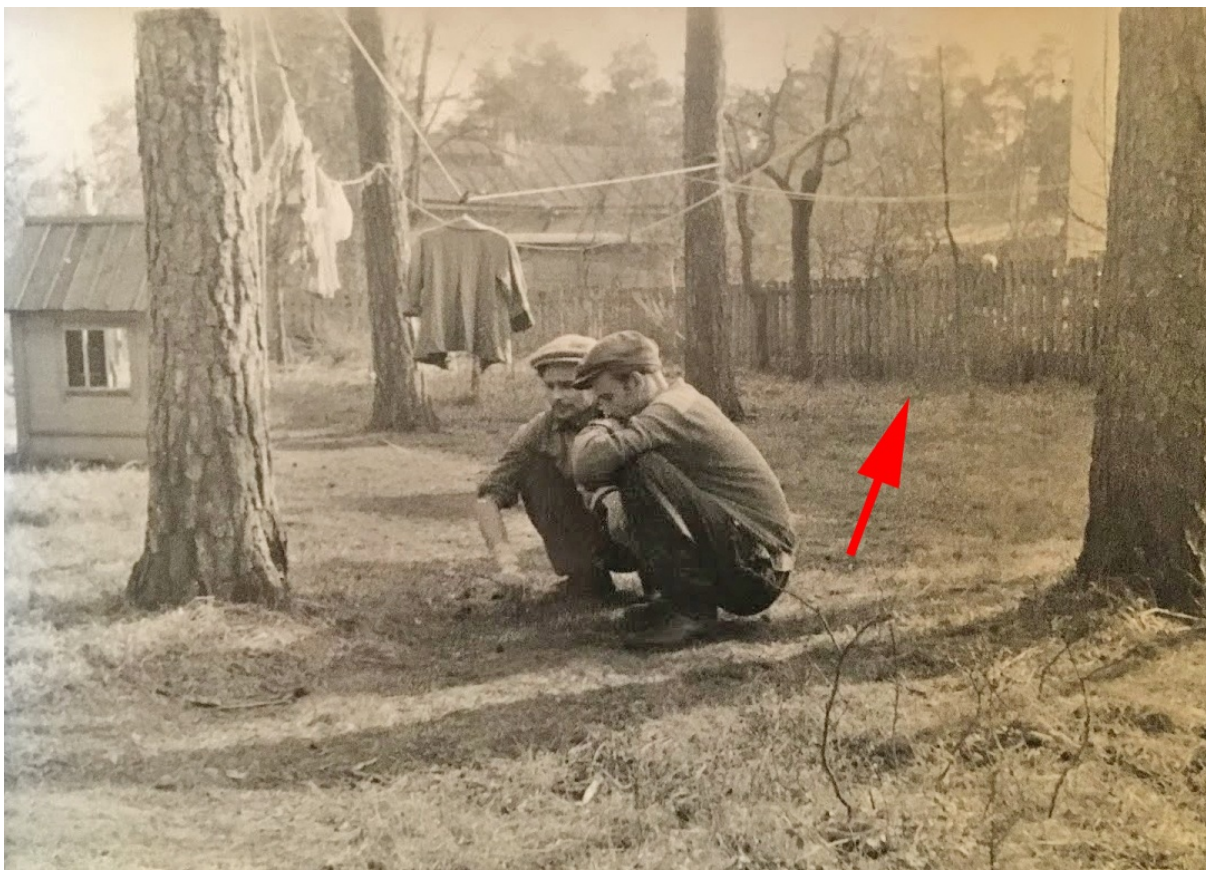
**ALGUPÄRANE LIPPAED NAABRI KRUNDILT, 1950. AASTAD**
