**ARHITEKTUURI-AJALOOLINE ÜLEVAADE JA
EHITUSTEHNILISE SEISUKORRA HINNANG**

**VANA-VARBLA MÕISA ABIHOONE :
SÕIDUHOBUSTE TALL/ KUTSARI KORTER**

Aida kinnistu, Varbla küla, Varbla vald, Pärnumaa

2012/2013 õ-a. Arhitektuuri konserveerimise ja restaureerimise
täiendkoolituskursuse lõputöö

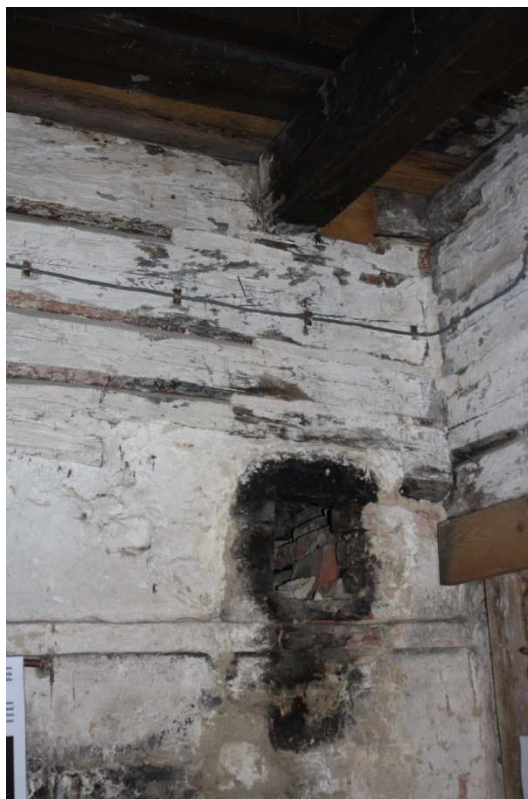
Peale sõda oli kutseri korter (ruumid 1-6) osaliselt kasutusel veel loomalauda söödaköögina ja see eeldas pliidi olemasolu, mis pidi asuma ruumis 5. Sellel viitab slepeühenduse koht läbi seinahajule (vt. Foto 9). Sama ruumi laed ja talad on nõgised kas tulekahjust või on pliit suitsu sisse ajanud, peale mida on seinad üle lubjatud. Pliidist ruumis 5 pole midagi järele jäänud.

Foto 9. Slepeühendus ahjuga ruumis 5, lubjatud seinad. Autori foto.

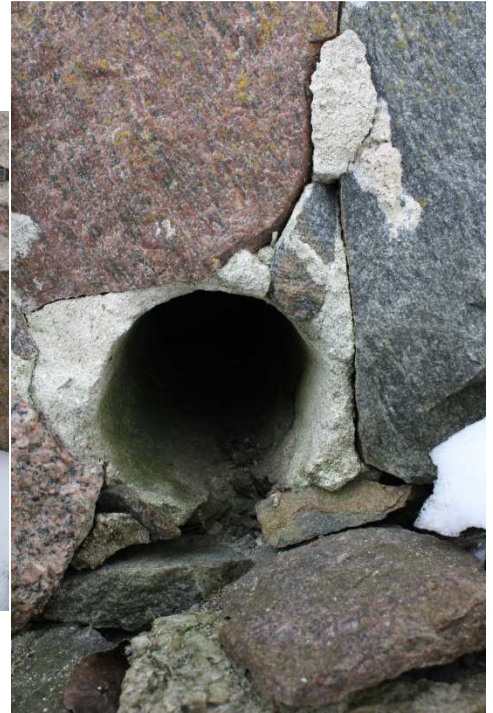
*Foto 12. Põranaalne tuulutussava.
Autori foto.*

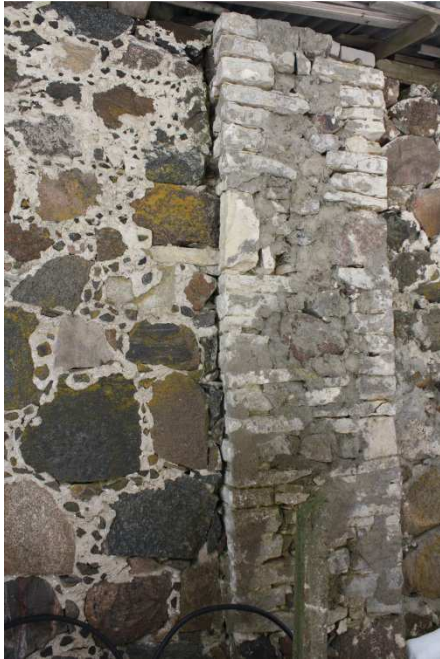
Hoone nurkades ja lääne ja põhja fassaadide keskele on tellistest, vanemas osas paekividest laotud dekoratiivsed pilastrid. Mitmes kohas on pilastri ja sein vahel pragu, mis on põhjustatud erinevate kivimaterjalide müüriiga ebapiisavast sidumisest (vt lisa 8 f.5). Lääne fassaadis silluse S-2 ümbrus on uuesti üles laotud silikaadist tellistega (vt foto 13), pilastrile ja müüritis on tehtud parandusi tsemendiseguga (vt foto 14, 15).

*Foto 14. Tsementmördi tarandustega pilaster.
Autori foto.*

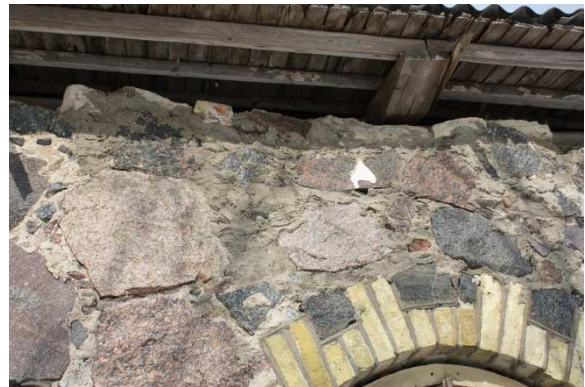
*Foto15 Tsementmördi parandustega müüritis.
Autori foto.*

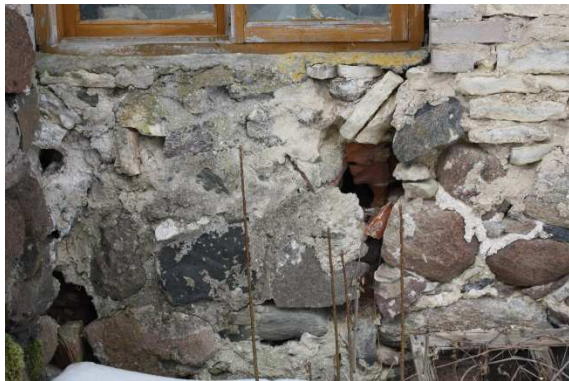
Hoone idafassaadi akna A-11 alusesse müüritise ossa on pääsenud vesi ja uhtunud siduva lubimördi vuukidest ja seinast välja (vt fotod 16, 17).

*Foto 16. Tühjaks uhtunud müüriosa A-11 all.
Autori foto.*

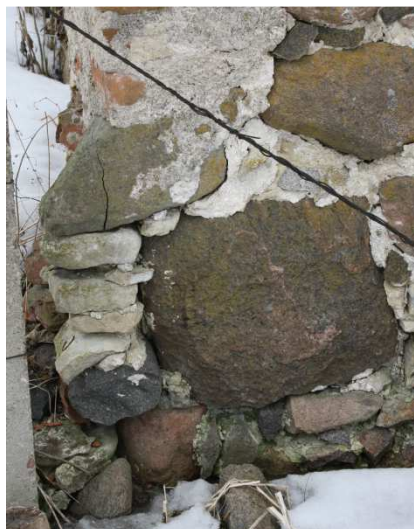
*Foto 17. Tühjaks uhtunud vuugid müüris.
Autori foto.*

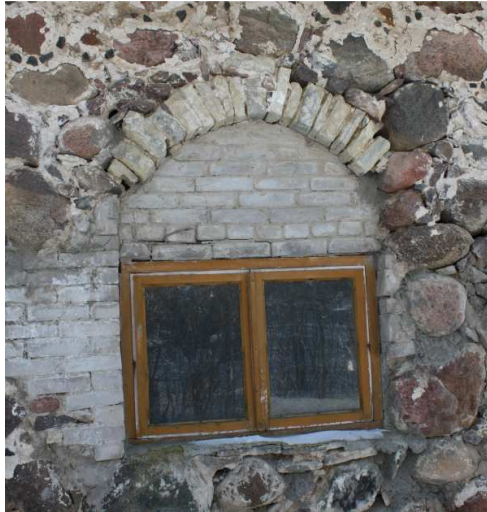
Hiljem rajatud hooneosa sillused kui ka akende raamistused on tehtud kollasest savitellisest. Tellised on heas seisus ja püsivalt müüritises. Avade sisemised küljed on laotud punasest tellisest. 1905.a. rajatud ehituseosa sillused on püsiva kandevõimega ja vaid peaukse kohal põhjafassaadis on silluse lukukivi nihkunud müüriprao arenemise tagajärjel välja (vt foto 19). Vanemas hooneosas on kasutatud silluste konstruktsioonis välimises kihis paekivi ja sisemises laotises punasest savist telliskive. Selle hooneosa aknasillused on koos vahelae madalamaks laskmisega ülaosas kinni laotud ja paigaldatud madalamad aknad. Sillustes on vuugisegu sademetega suures ulatuses välja uhtunud.

Foto 18. Sillus A14 kohal.

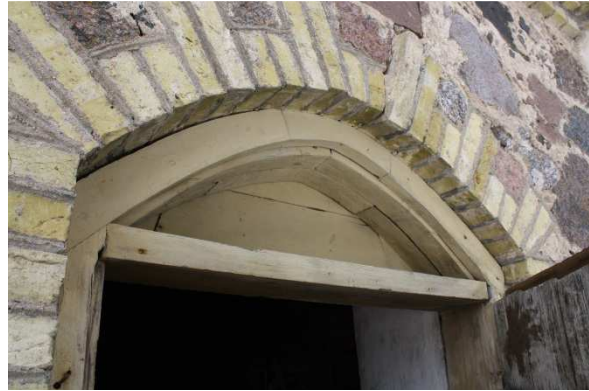
Foto 19. Sillus VU kohal ja välja nihkunud tellised.

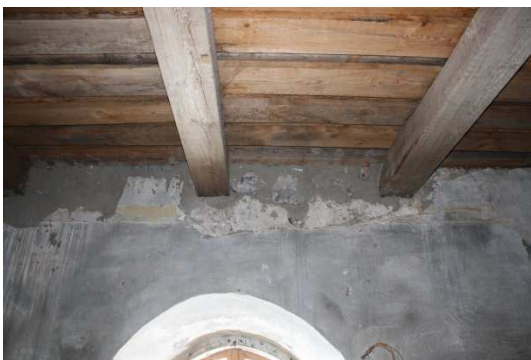
Vahelaekonstruktsiooniks on kandvad talad mõõduga ca 20x20cm, mis toetuvad kiviseintes olevatesse pesadesse. Talade peale on asetatud ülekattega lai (24....30 cm) laudis paksusega ca 25-30mm (vt foto 23). Talade samm on ruumide lõikes varieeruv, olles valdavalt 1,2....1,3m, ruumis 7 on tala samm 2,5m. Vahelaetalad ruumides 1-3 on millalgi vahetatud ja heas seisus. Ruumis 5 on nähtav puitu kahjustava seen levik (vt foto 22). Visuaalsel hinnangul on tegemist puitu kahjustava seenega majakoorik (*Coniophora puteana*¹).

Foto 23. Vahetatud laetalad r.2. Autori foto.

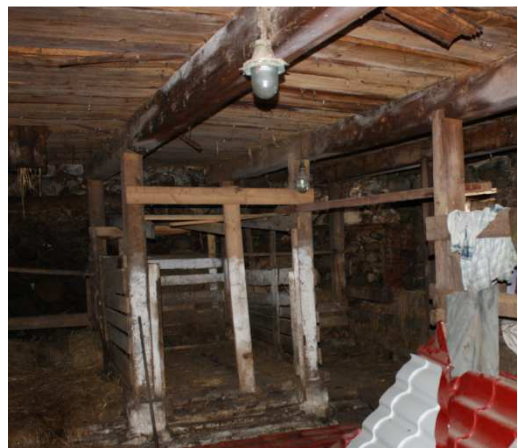
Rumides 7, 8 on vahelaed lastud allapoole ilmselt sooviga paremini ülakorrusel sööta (heinu) mahutada. Ruumis 8 on suurte talasillete tõttu paigaldatud iga tala all 4 posti (16x16cm), mis toetuvad kõrgemale kivialusele. Selles ruumis on peetud pikemat aega loomi ja talastik on niiskuse tõttu ning lämmastiku mõjul pehkinud ja kandevõimet kaotamas (vt foto 24). Ruumi 7 vahelaetalade olukord on hea, kuid talade samm on ebapiisav täiendavaks koormamiseks II korruse tasandis.

Foto24. Laetalad r.8. Autori foto.

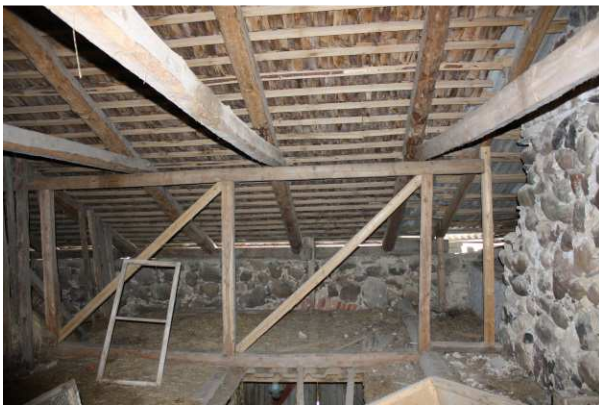
Katuse räästapärilin (müürilatt), toolvärk ja sarikad on hästi säilinud. Heas olukorras on ka enamused penne kui ka katusekatte roovitis. Sarikad on mõõdus $b=16\text{...}18\text{cm}$ ja $h=16\text{...}20\text{cm}$. Sarikate samm on 1,3m. Puidust tuulutuskorstnate juures on katuse läbisadamise tõttu pennid kahjustunud ja 4tk läbi vajunud, üks penn on purunenud (vt foto 26). Penne on kõrvalt toetatud ümarpuidust materjaliga. Toolvärgi lahendus (vahelael tala-post-pärilin) on mõõtmetes $16\times 16\text{cm}$, kinnitused kahelt poolt poste kobadega. Toolvärk on hilisemalt juurde tehtud koos eterniitplaadi paigaldusega ja koormuste suurenemist arvestades ning väga heas olukorras ja kahjustusteta (vt foto 25 ja lisa 8 foto 14). Katusekonstruktsiooni ehitusel tervikuna on kasutatud sobivate mõõtmetega ja korralikku puitmaterjali ning katusekonstruktsioon tervikuna on hea. Vahetamist vajavad üksikud sarikate otsad müürilati kohalt väljapoole ja pennid.

Foto 25. Toolvärk r. 7 kohal. Autori foto.

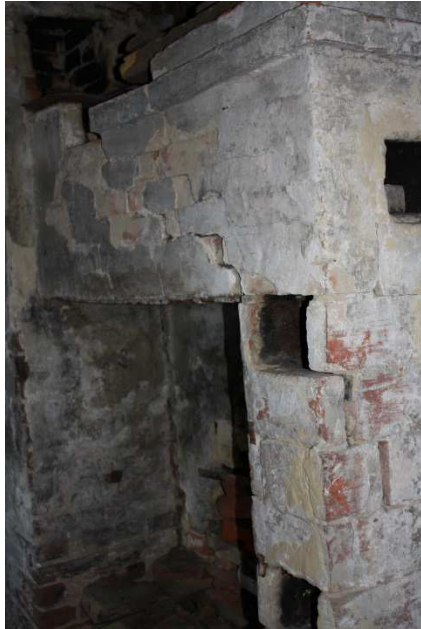
Korstna pitsi osa on lammutatud, kuid jala osa on visuaalselt heas korras ja ilma läbiva nõgita. Lõõriuuringud korstna kasutamiseks on vajalikud. Korterite keskel on savitellistes suur leivaahi. Visuaalselt tundub ahi väga halvasti seisukorras: mitmest kohast lõhki ja kivid maha kukkunud.

Foto 26. Lõhkine leivaahi r. 2. Autori foto.

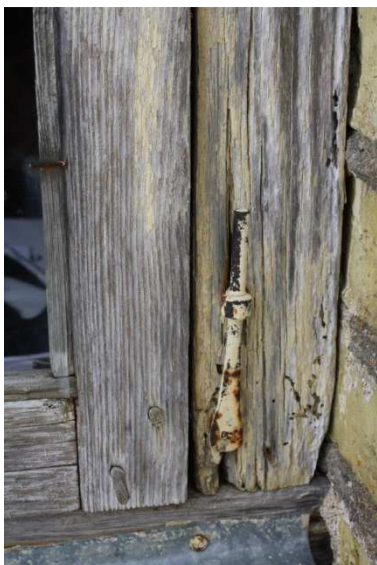
Akade A1, A2, A6, A7, A8, A12, A13 lengid on vanemad ja hoone algupärased osad, aknaraamid on hiljem asendatud. Sellele viitab lengi küljes leiduvad sepishingede vastused-kandurid, raamil sepishinge kinnitusjälj puudub. Ka puidu kulumisaste on selgelt erinev. Aknad A3, A4 ja A5 on tänu viilualusele asukohale hästi vastu pidanud ja algupärased.

Foto28. Algne aknaleng koos sepishinge kanduriga. Autori foto.

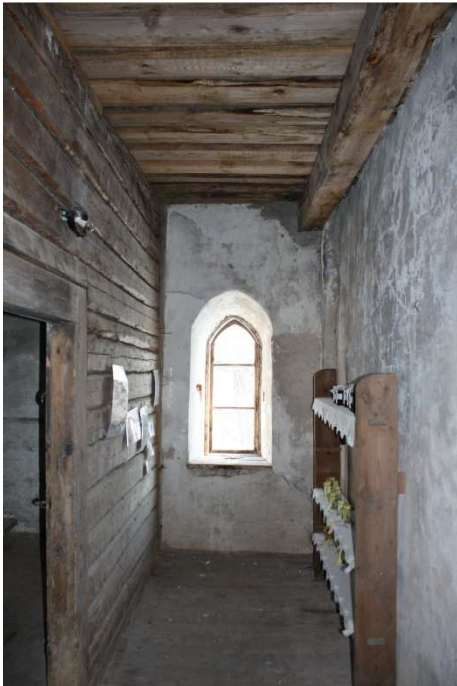
Foto 30. Ruum 3: plankudest sein, lubikrohvitud seinad, gootilik aken A8;

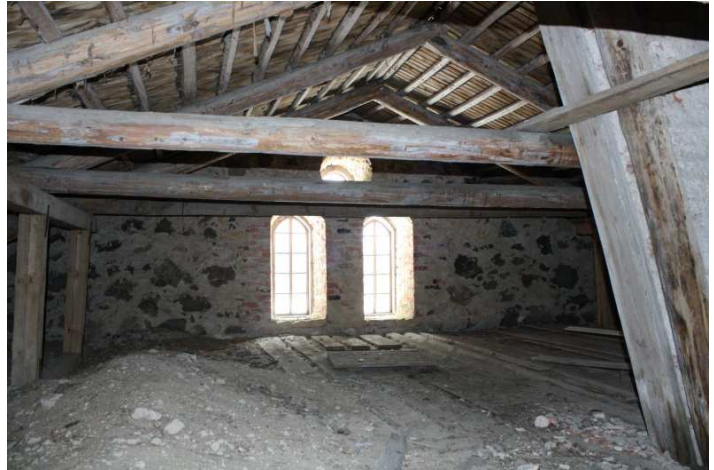
Foto 31. Pööninguruum 10, aknad A3-A5, puidust sarikad ja pennid. Autori fotod 30,31.

- a) Likvideerida hoone pööningul ruumis 10 asuv puiste (vt foto 31) ja lammutatud korstna kivid. Koormuse vähendamine ruumide 5 ja 6 vahelaes tagab vanale talastikule parema püsivuse.

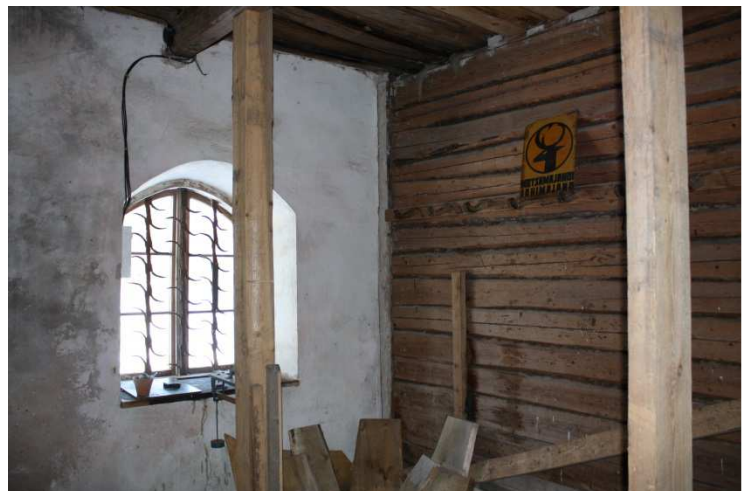
Foto 33. Ruum 6, sepi strellid A13, tahatud palkidest vahesein. Autori foto.

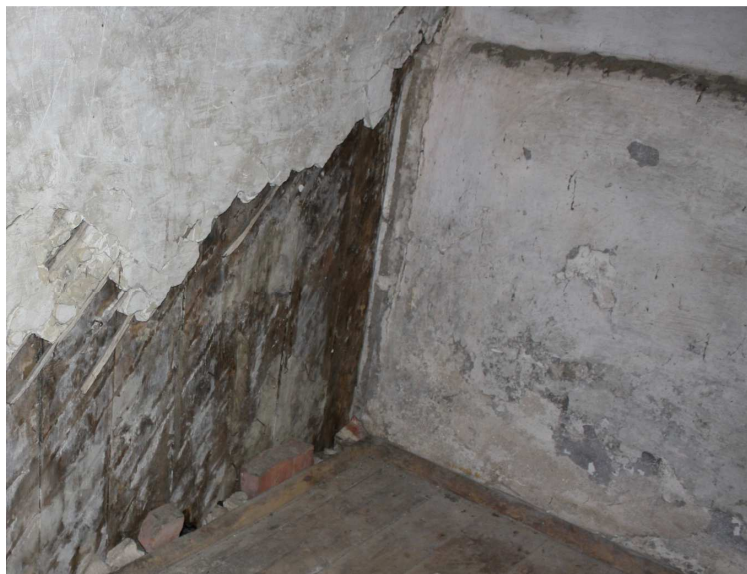
Hoone korteri vaheseinad on tehtud tahutud palkidest ja pealt lubjatud. Ruumide 1 ja 2 ning 2 ja 3 vahelised seinad on tehud puitplangust ja pealt viimistletud peerumatil lubikrohviga (vt lisa 8 foto7). Ruumi 6 palkseinad on viimistlemata ja heas korras (vt lisa 8 foto 8).

Foto 7. Peerumatil lubikrohvitud planksein, lubikrohvitud ja lubjatud välissein ja põranda nurk ruumis 2.

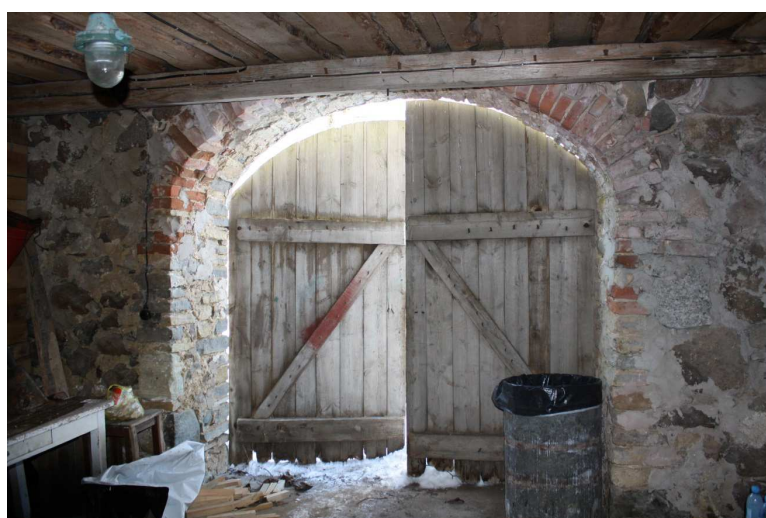
Foto 9. Kaarsillus ruumis 7, seestpoolt punane tellis, välimine osa paekivi, sille 2,67m.

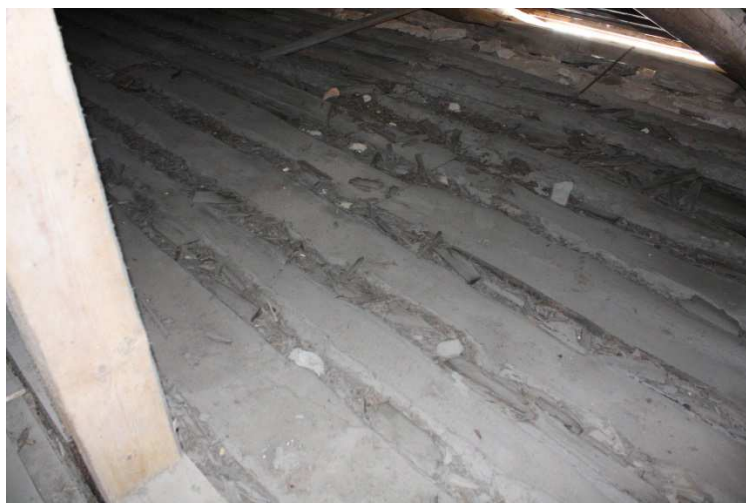
Foto 10. Laetaladel asuvülekattega laudis: laius 25-28cm , paksus ca 30mm. Ruum 10..

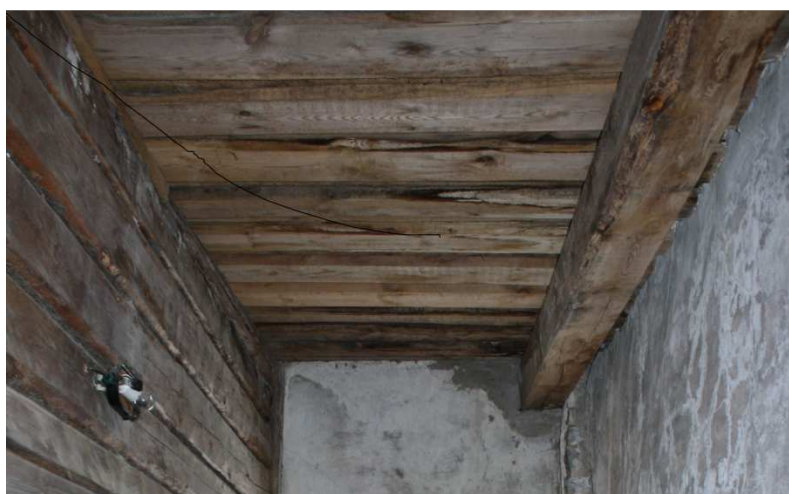
Foto 11. Laetala ja vahelae laudis ruumis 3

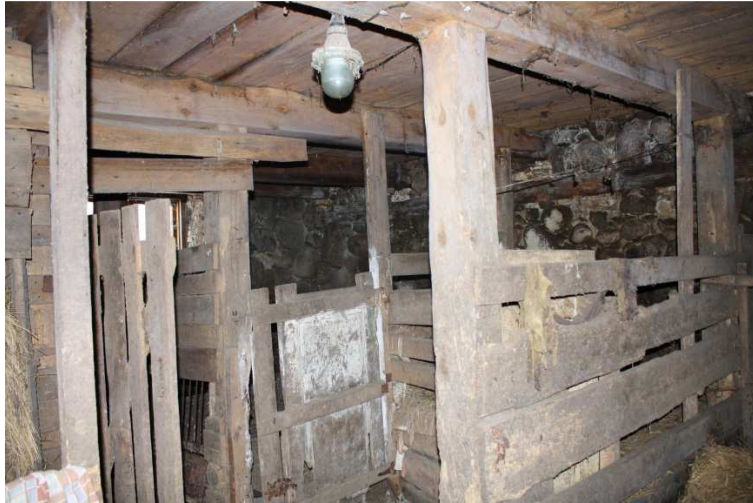
Foto 12. Vahelagi toepostidega ruumis 8.

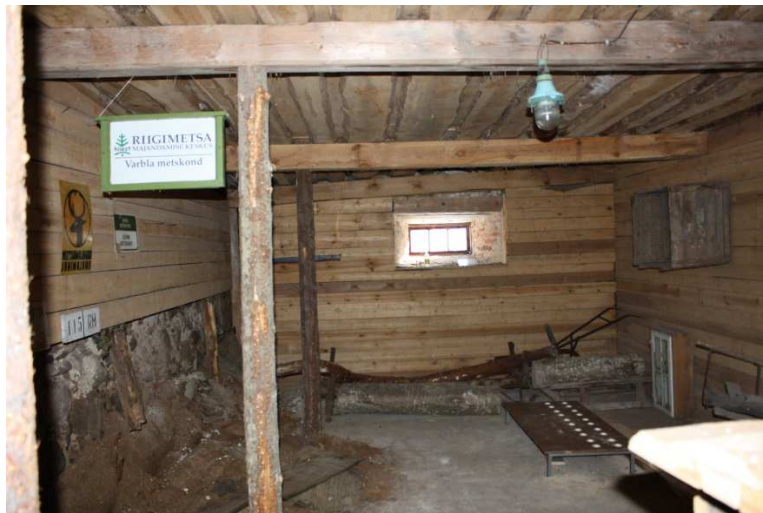
Foto 12. Ruum 7: vahelagi toepostidega, betoonpõrand.

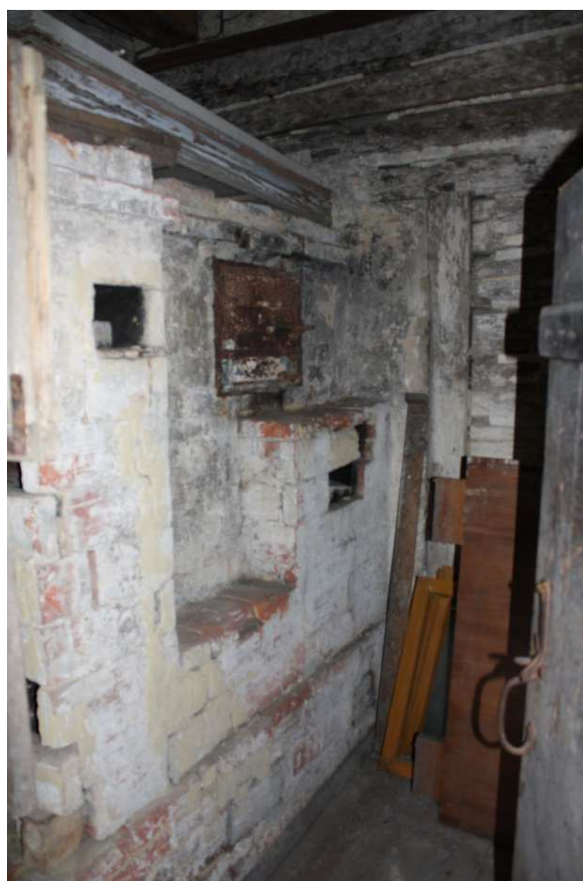
Foto 15. Ruum 2. Leivaahi. Näha õhu tsirkuleerimise avad ja leivaahju suue.

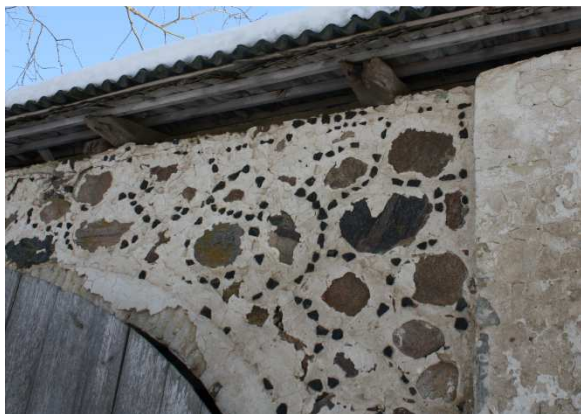
Foto 1. Kivikildudega dekoreeritud vuugikrohv.

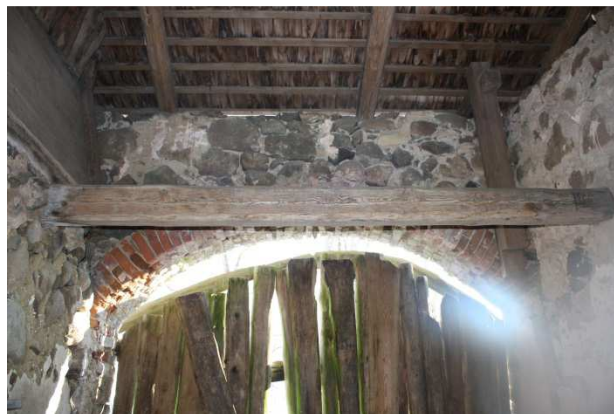
Foto 2. Säilinud sillus S-1, algne tala, laastukatus.

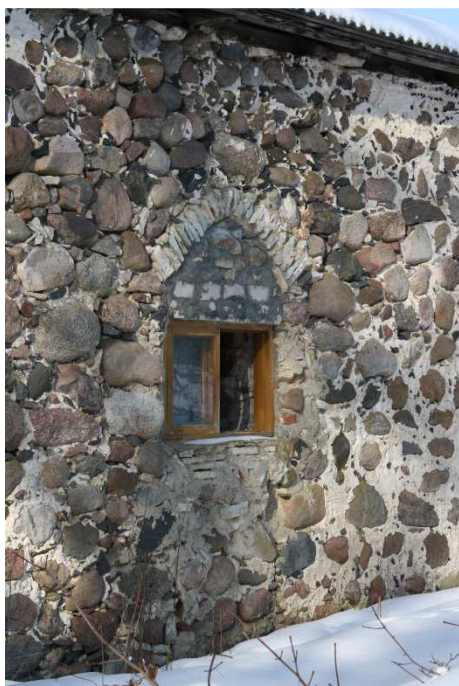
Foto 3. Kivimüüritis, algne sillus A10 kohal.

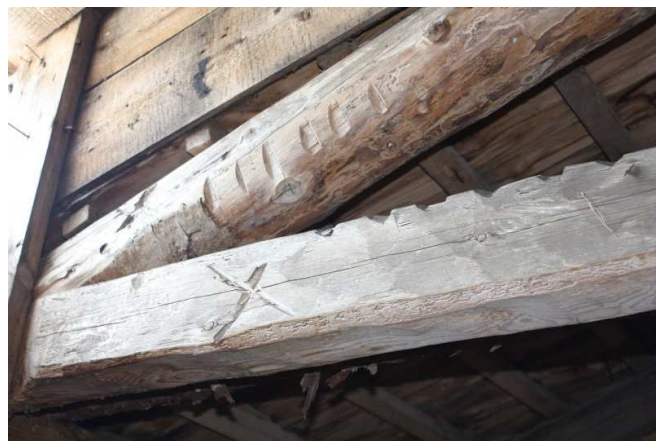
Foto 4. Algsed märkidega puitkonstruktsioonid: sarika ja penni osa.

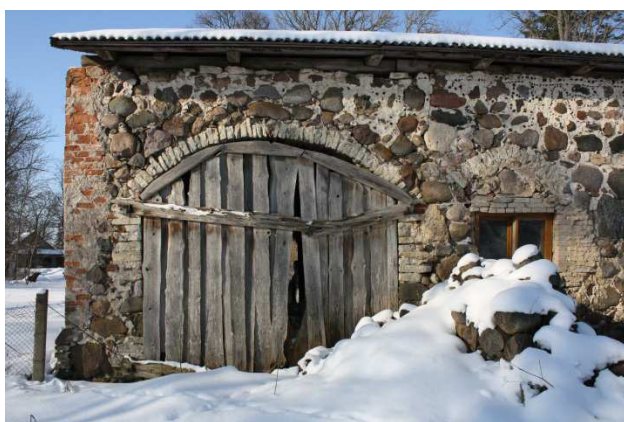
Foto 5. Sillused S-1 ja akna A11 kohal.

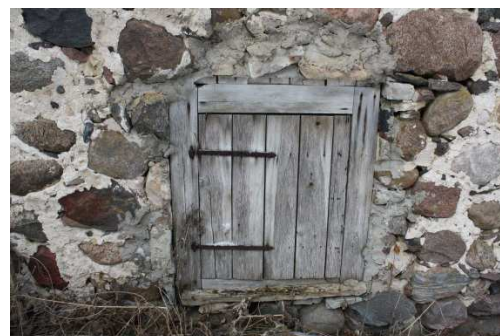
Foto 6. Loomaluuk idafassaadi seinas.

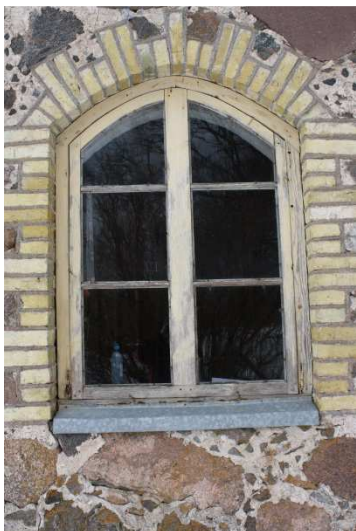
Foto 7. Aken A1.

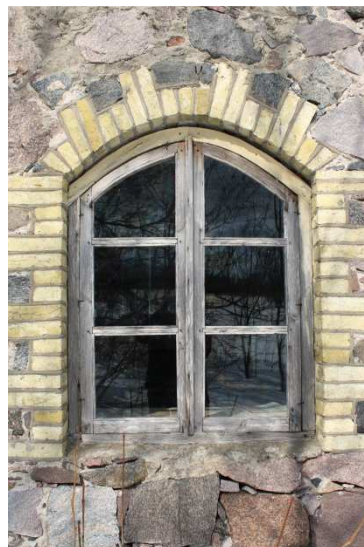
Foto 8. Aken A7.

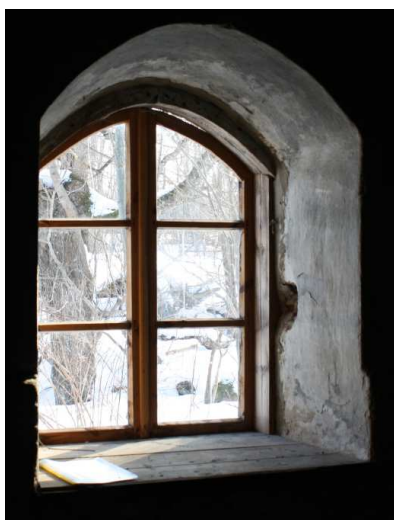
Foto 9. Aken A7 seest. Pales luugikinnituse pesa.

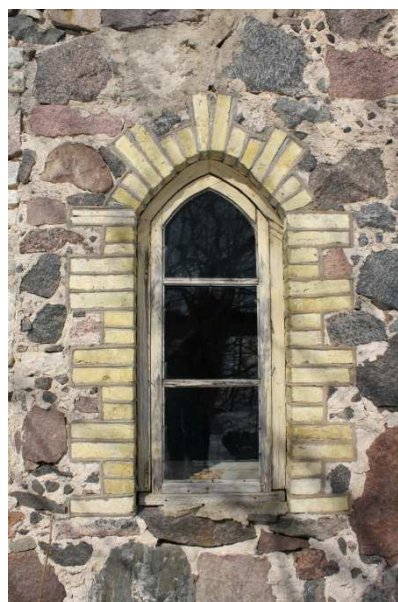
Foto 10. Aken A8.

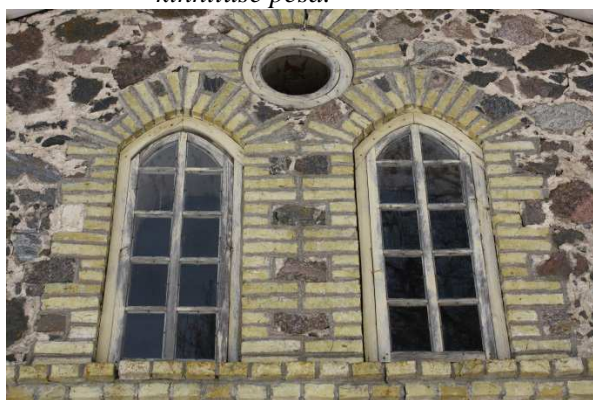
Foto 11. Aknad A3-A5, algupäraste lengide ja raamidega.

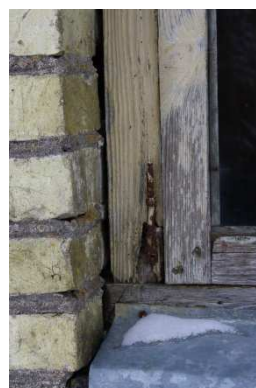
Foto 12. Akna A2 detail- sepishinge kandur.

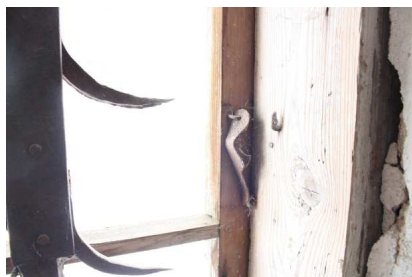
*Foto 13. Akna A13 haak ja
sepisvõre.*

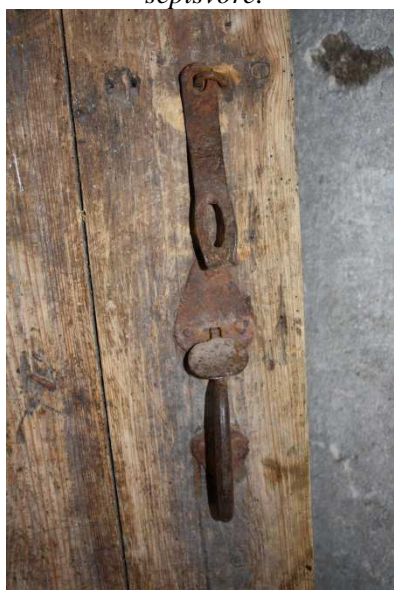
Foto 15. Sepised uksel U1.

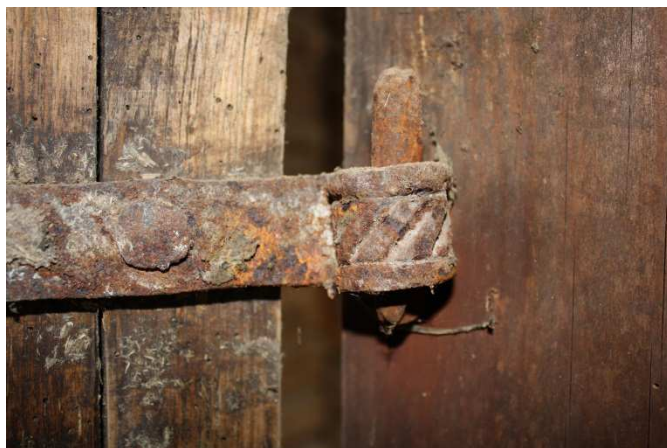
Foto 16. Sepishinged uksel U3.

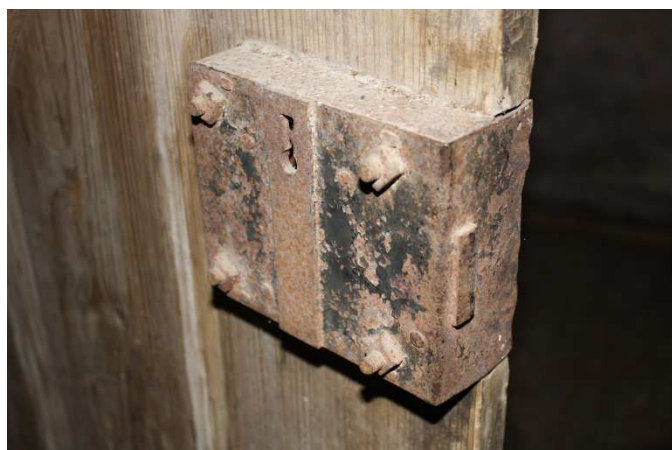
Foto17. Lukk uksel U4.

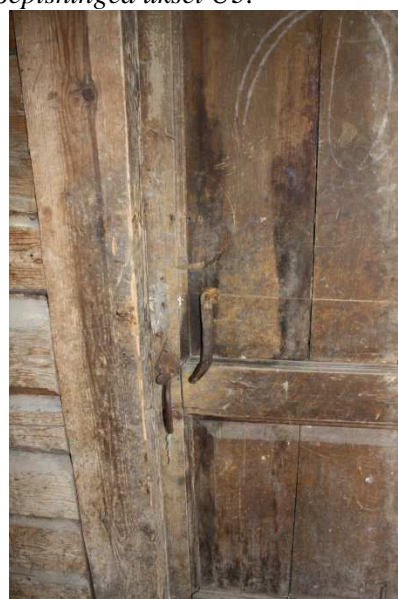
Foto 18. Sepissulused uksel U2.

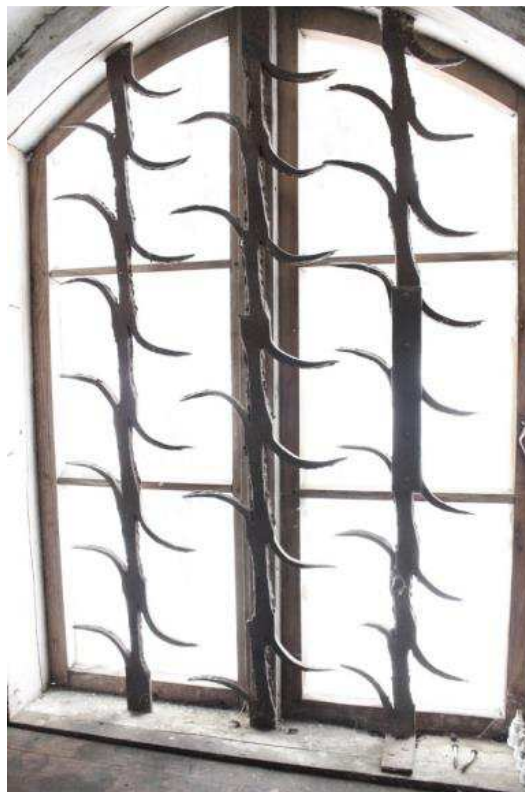
Foto20. Sepistrellid aknal A13, ruumis 6.
