VILLA LORENZON

Viljandi maakond , Viljandi linn , Supeluse 12 / Roosi 6

2007/2008. õ-a. Arhitektuuri konserveerimise ja restaureerimise täiendkoolituskursuse
lõputöö

LÖPUTÖÖ

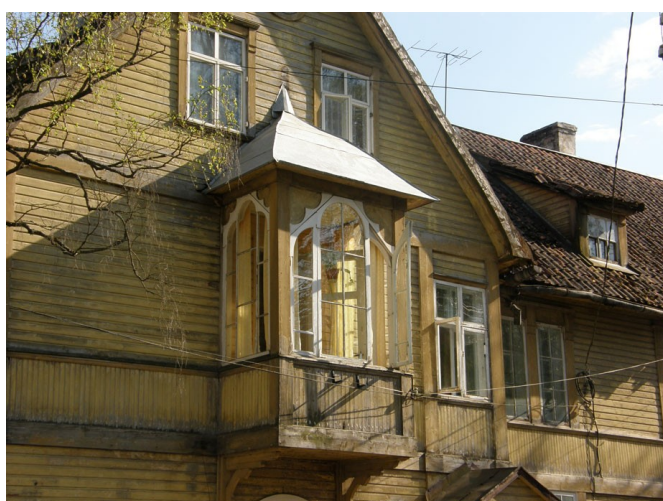
Foto 3

Klaasitud ärkel

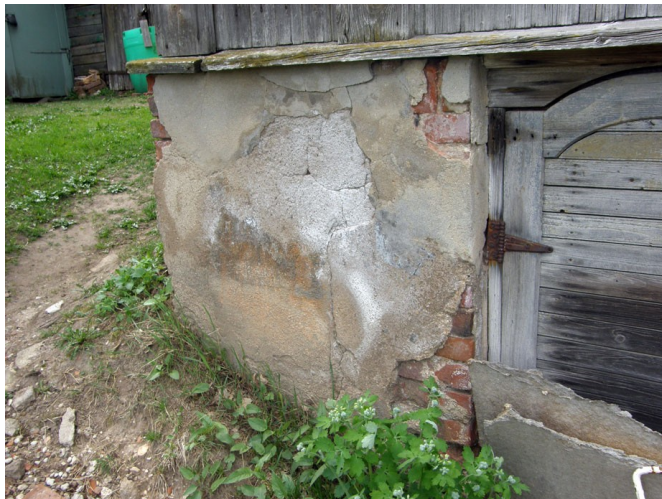
Foto 14

Sokkel

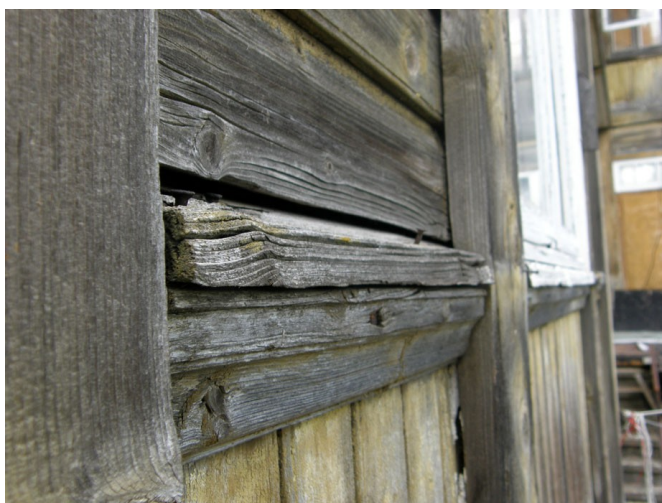
Foto 15

Lõunapoolne fassaad

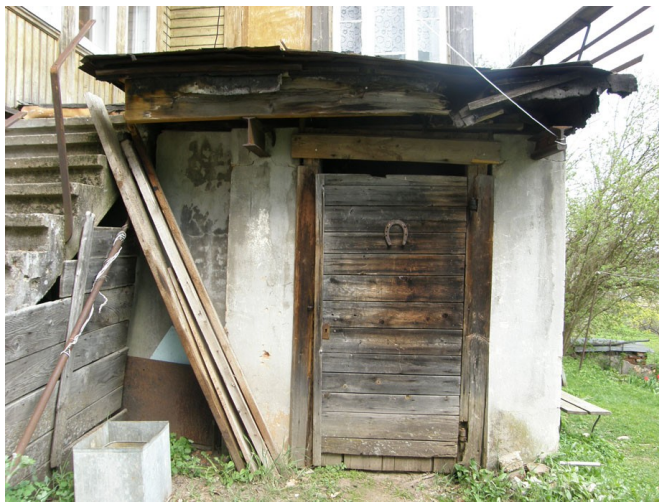
Foto 19 Sissepääs keldrisse

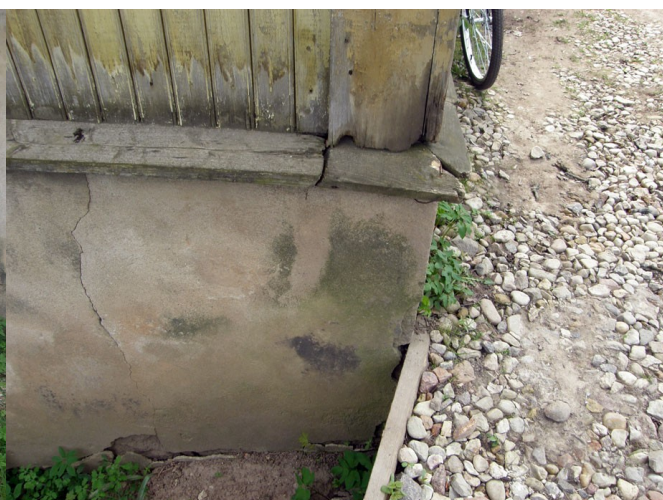
Foto 26

Vundamendi seisukord on rahuldav. Mõned üksikud praod. Küll on aga tugevalt pragunenud maakivilaotisest müüritis hoone kagunurgas (foto 26).

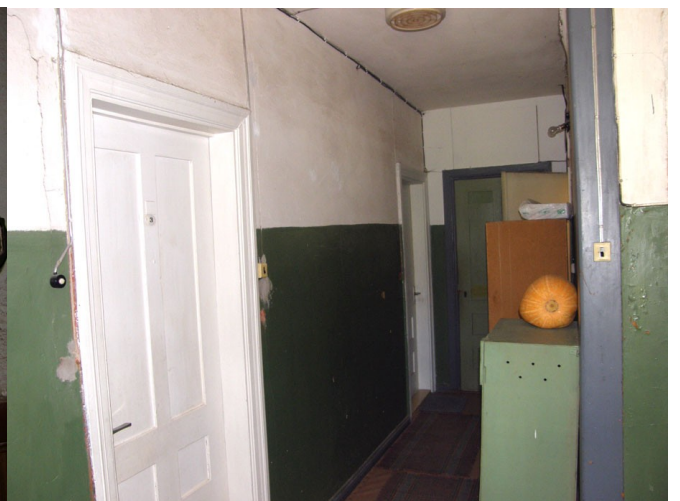
Foto 45

Hoone välisused on algupärased, välja arvatud välisuks VU-5 (foto 45). Välisused on suhteliselt rahuldavas seisukorras.

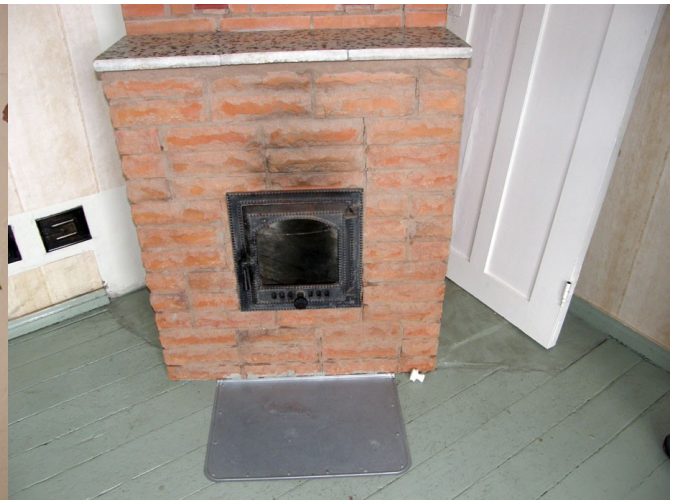
Foto 71 Fotel on näha vana ahju asukoht

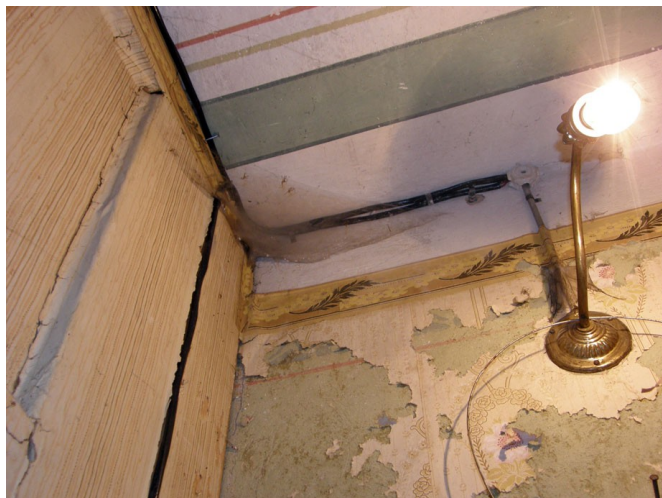
Foto 74 II korruse koridorikapis

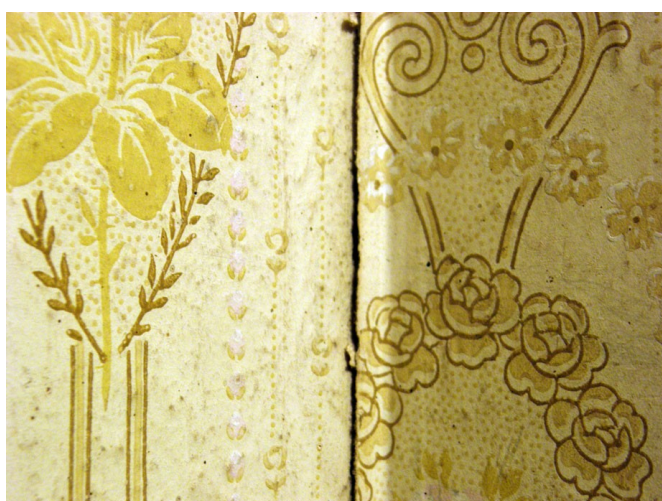
Foto 76 Tapeet

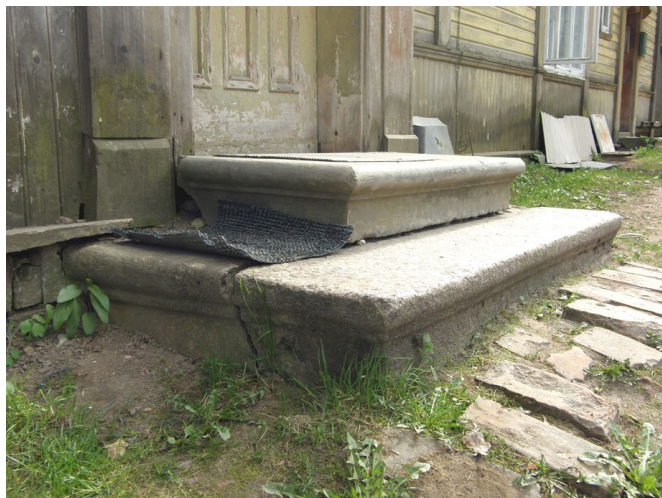
Foto 80 Välistrepp

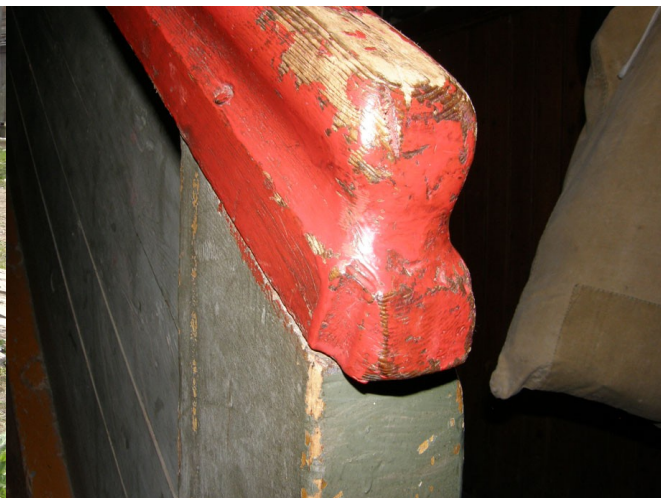
Foto 82 Trepi käsipuu

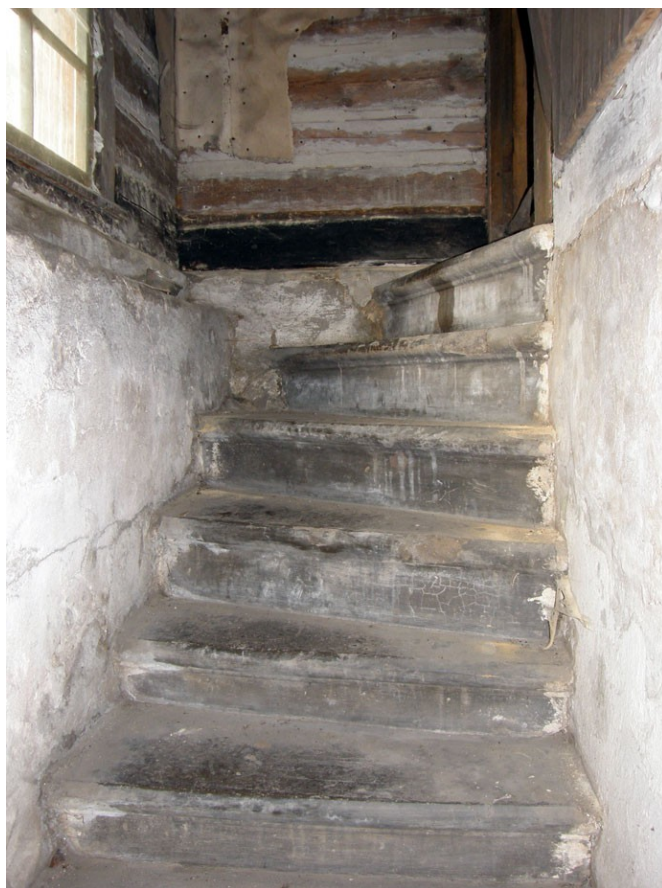
Foto 81 Keldri trepp

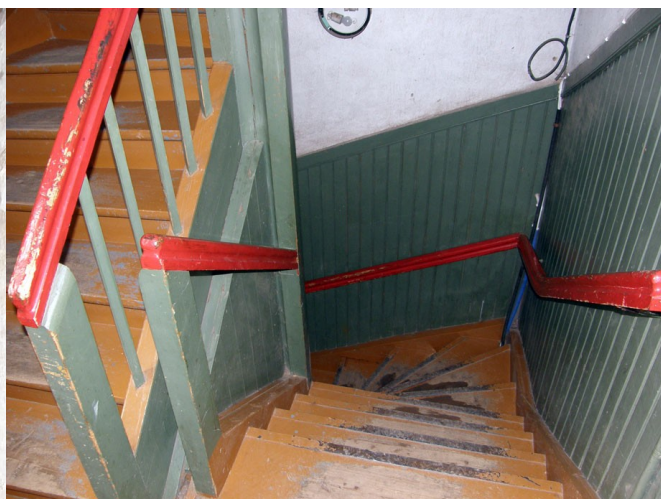
Foto 83 Keerdastmetega puitrepp

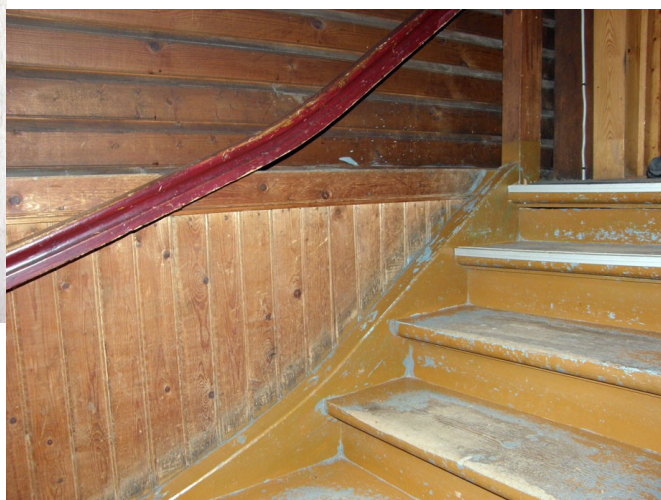
Foto 84 Pööningutrepp

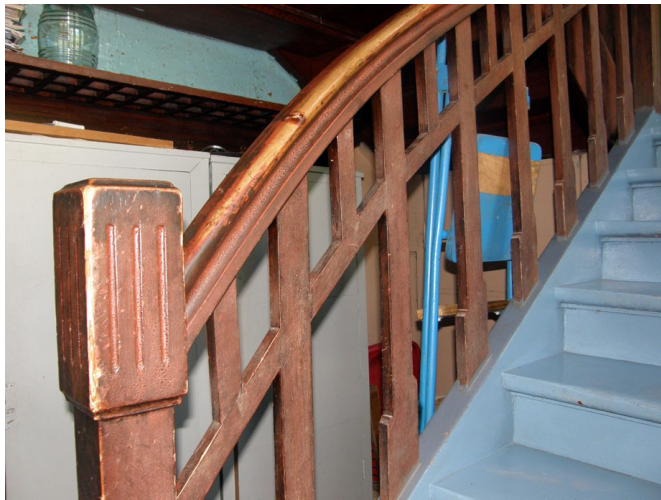
Foto 85 Juugendstiilis peatreplikoda

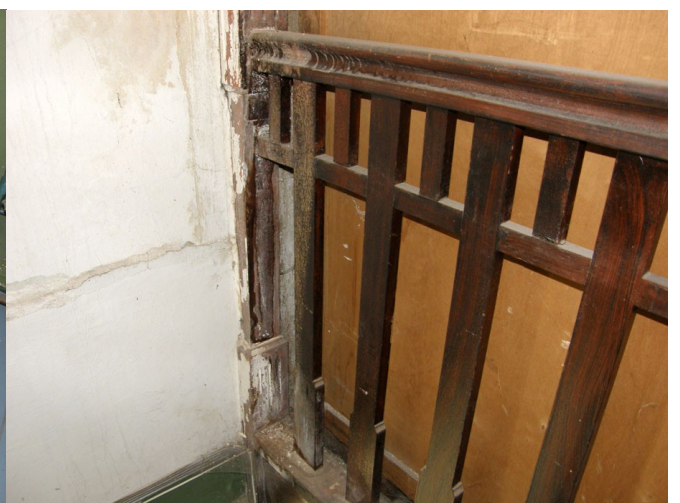
Foto 90 Aaderdatud trepiire

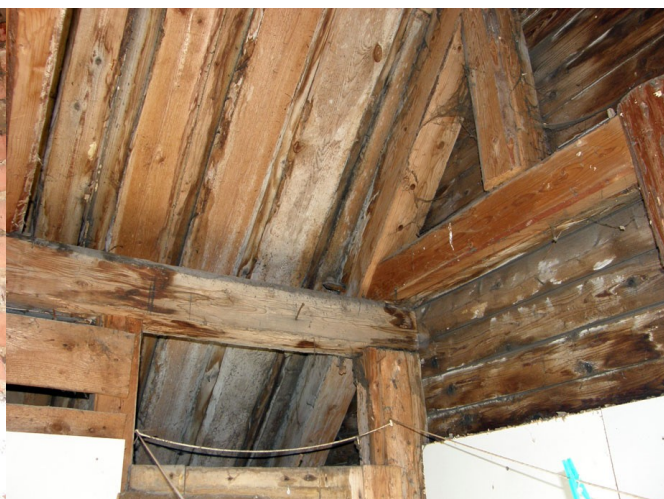
Foto 173 Niiskuskahjustused
