ERAMU HAAPSALUS

Rüütli 8 Haapsalu Läänemaa

2007/2008. õ-a. Arhitektuuri konserveerimise ja restaureerimise täiendkoolituskursuse
lõputöö

3. HOONE OLEMASOLEVA OLUKORRA KIRJELDUS. TEHNILISE SEISUKORRA HINNANG. KAHJUSTUSTE TEKKE ANALÜÜS.

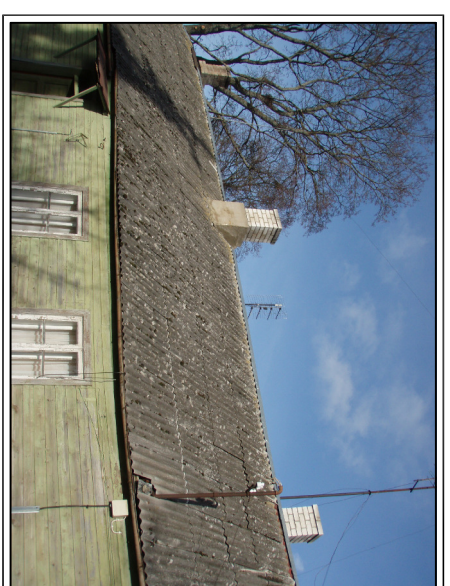
Foto nr. 32
Korstnad.

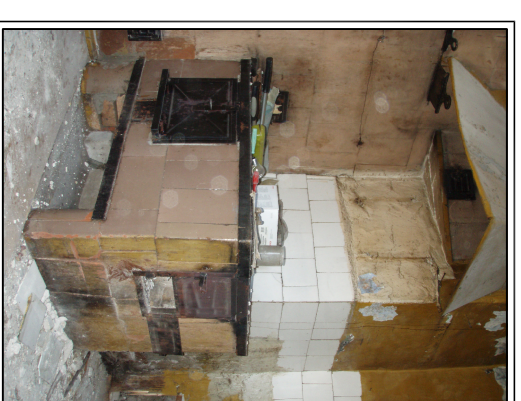
Foto nr. 35
Amortseeritud pilt.

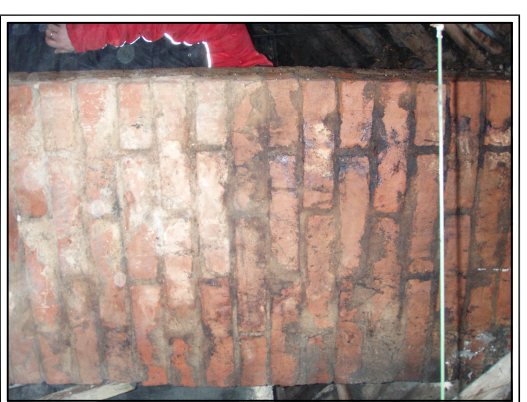
Foto nr. 33
Põõrtingul olev kivistsees.

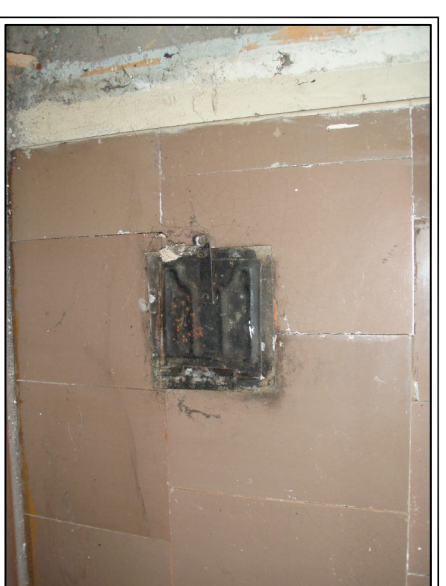
Foto nr. 36
Pilti juures oleva sissepääsu tahvelaluk.

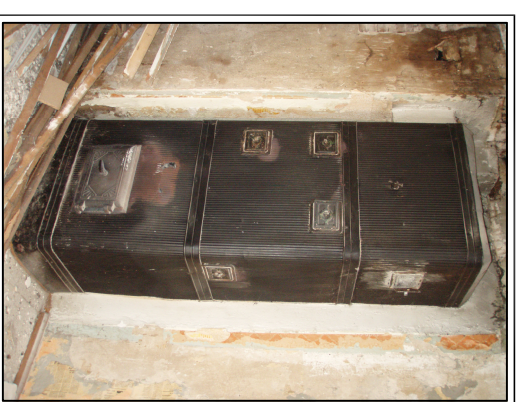
Kahte korstnasse on ühendatud plekk-kestaga ahi ning ühte korstnasse on ühendatud pliit. Kuna pliit ja ahjud on pärit hilisemast ajast, siis nende juurde kuuluvad tahmaluugid ja siibrid on pärit samast ajajärgust ning ei vääri säilitamist.

Foto nr. 34
Amortseeritud pelek-kestaga ahi.

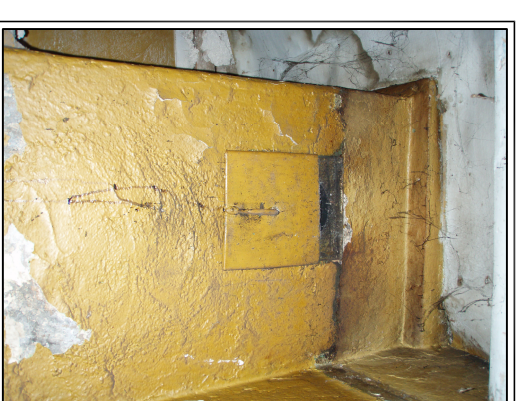
Foto nr. 37
Pilti juures oleva kivistse tahvelaluk.

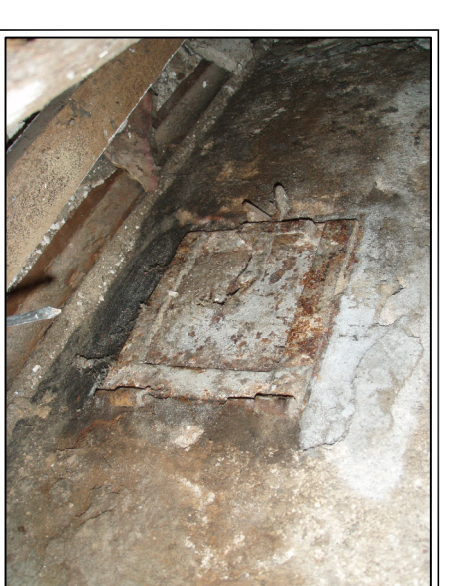
Foto nr. 38
Kõige varem asunud tahvelaluk.

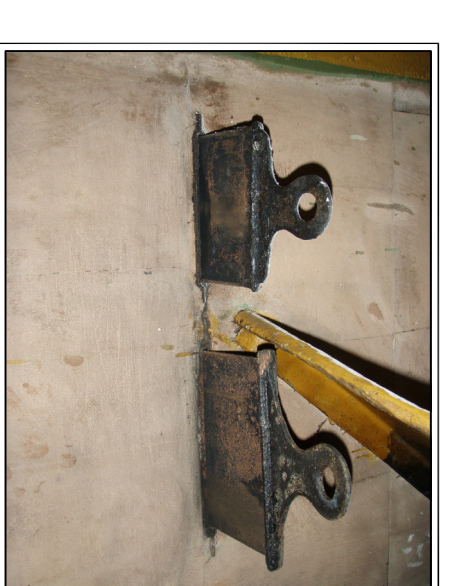
Foto nr. 39
Sõlm.

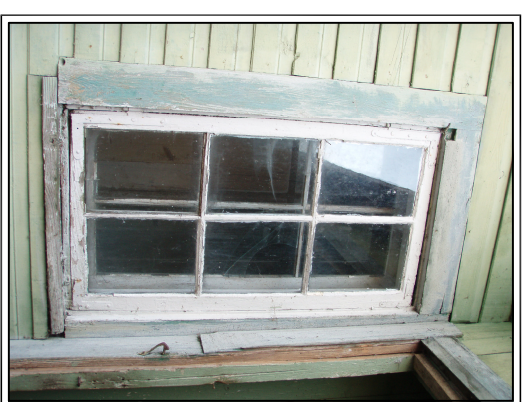
Foto nr. 45
Hoonet poolt saava algne aken.

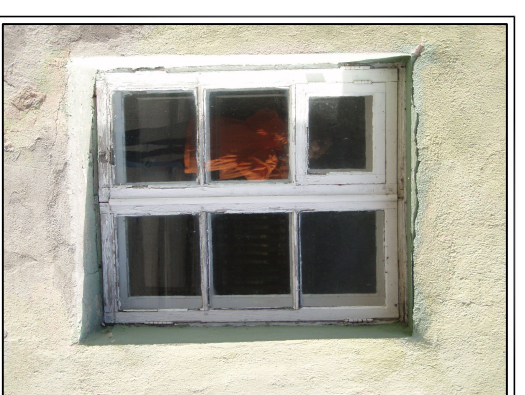
Foto nr. 48
Rõõli/tänava poolt küljel saav aken.

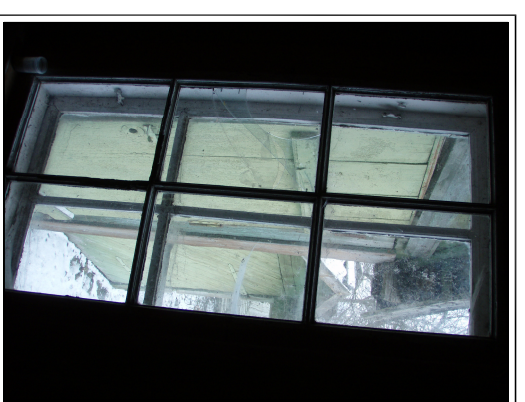
Foto nr. 46
Hoonet poolt saava algne aken.

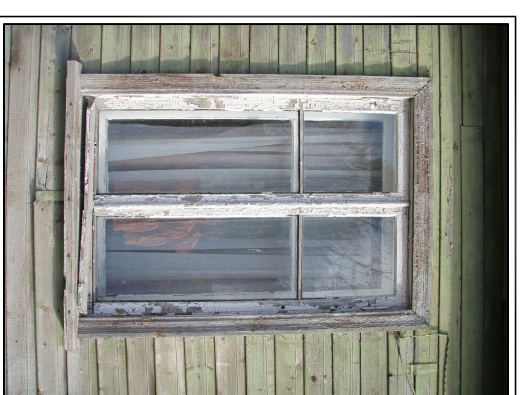
Foto nr. 49
Rõõli/tänava poolt küljel saav aken
(ilmsa tuleohuskeena).

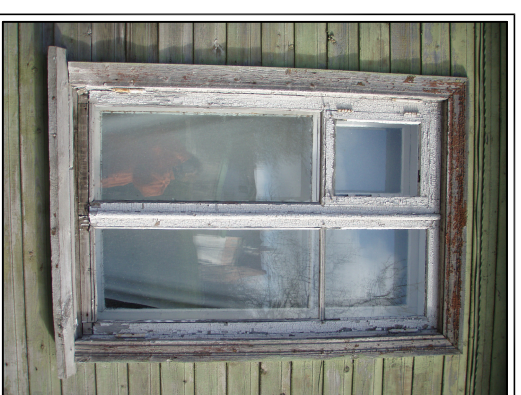
Foto nr. 50
Kõrge tänav poolt küljel saav aken
(tuletuskeena).

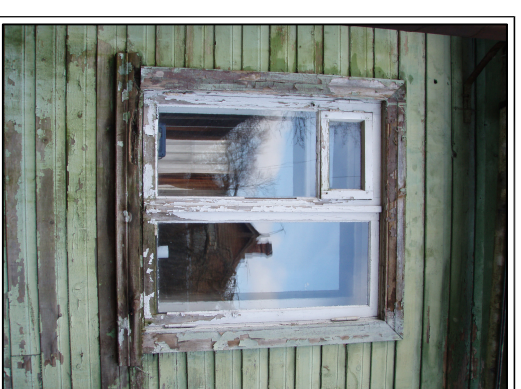
Foto nr. 52
Hoonet poolne aken.

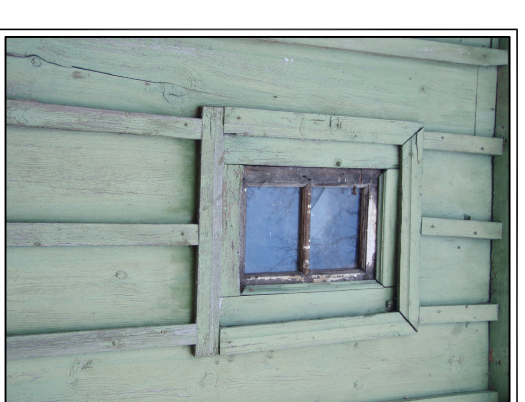
Foto nr. 53
Väike/peene tänav poolt katuseni viivav aken.

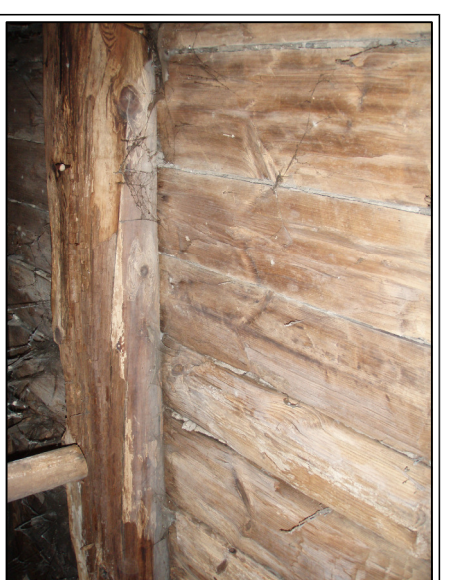
Foto nr. 83
Nisusidestruktuuriga laht.

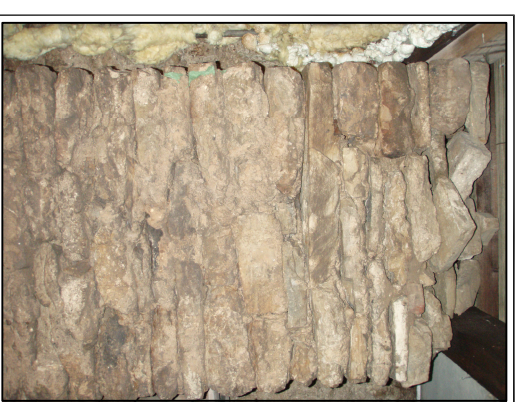
Foto nr. 81
Keldri sein.

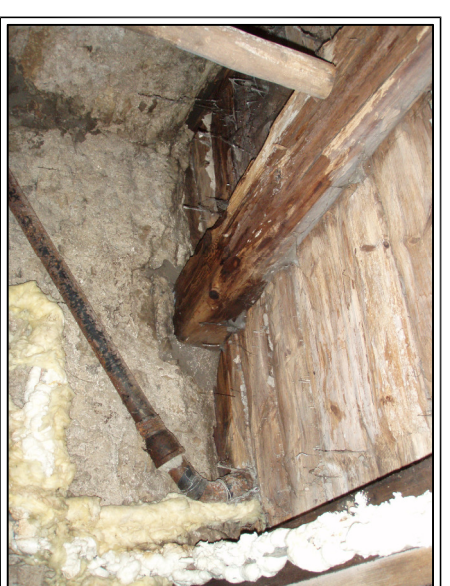
Foto nr. 84
Nisusidestruktuuriga laht.

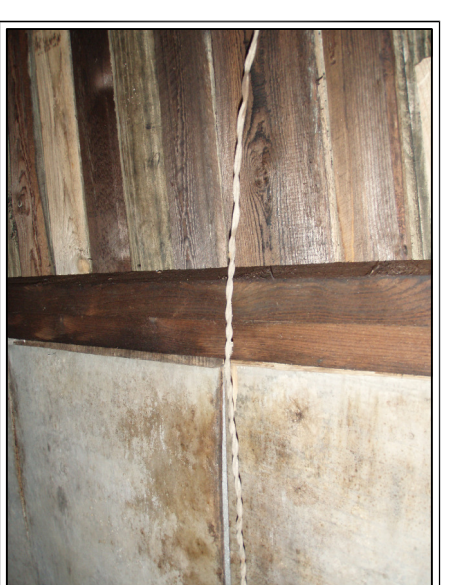
Foto nr. 82
Keldri sein, laetud taimeviljaga.

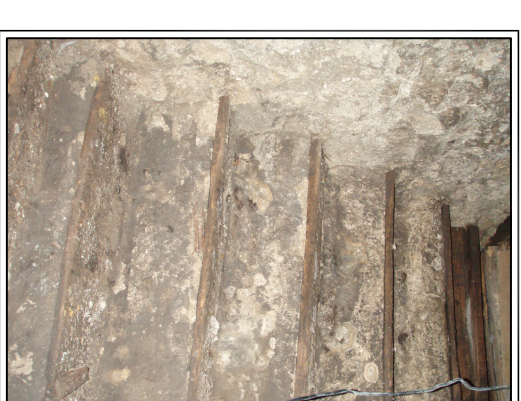
Foto nr. 85
Erinevate materjalidega kaetud laht.

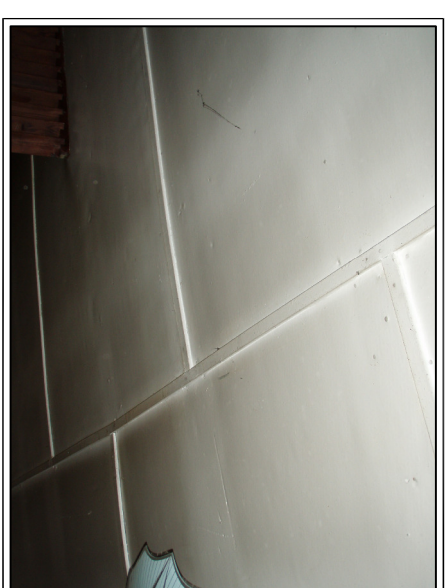
Foto nr. 87
Keldri pakkest tepp, mille all on kaetud puitlaega.

- Säilitada keldrisse viiv paetrepp parandades selle kahjustatud osad.
- Kui saadakse üksmeel Rüütli tänava maapinnakihtide koorimiseks, siis valmistada aste lähtudes ajaloolistest eeskujudest.

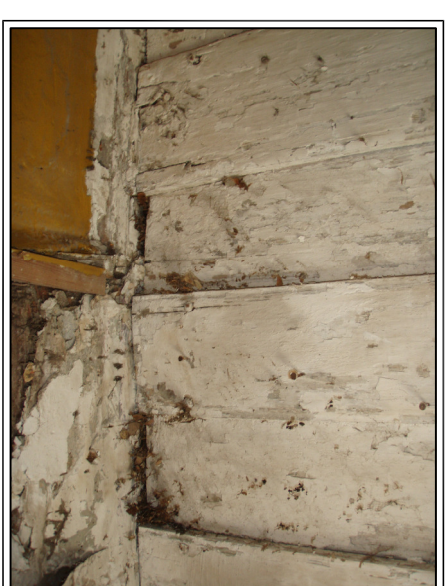
Foto nr. 68
Ruum nr. 7 (eluruba) madalemale toodud uus laip.

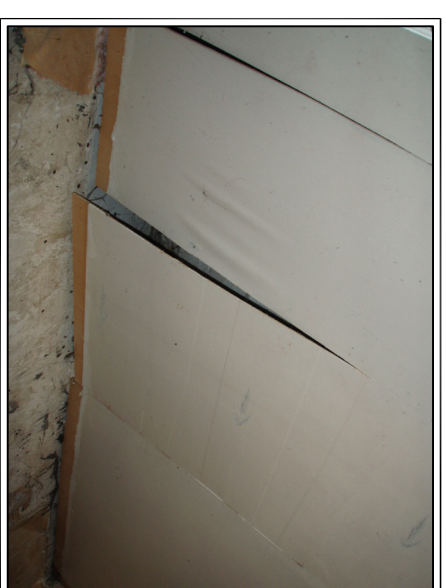
Foto nr. 71
Aegne laip ruumis nr. 3.

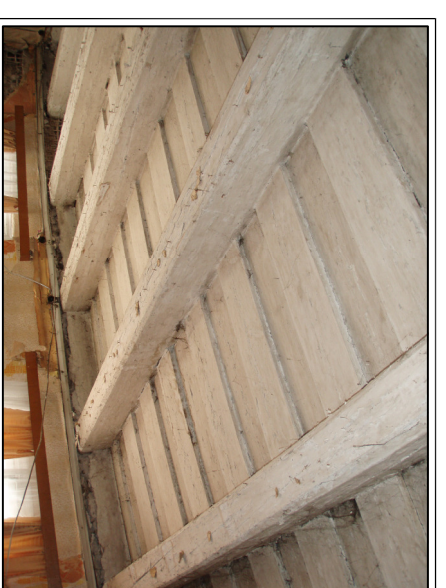
Foto nr. 70
Aegne laip.

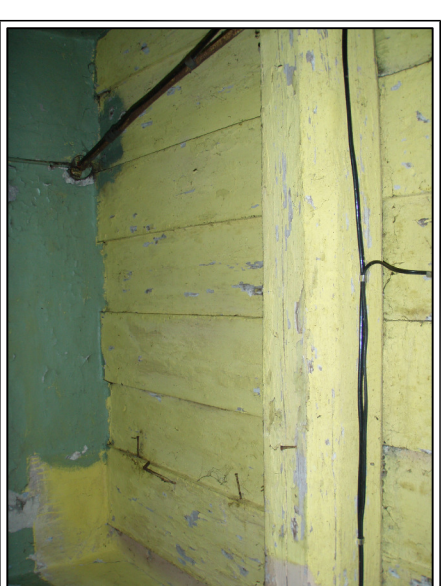
Foto nr. 73
Ruum nr. 3 (seka) laip.

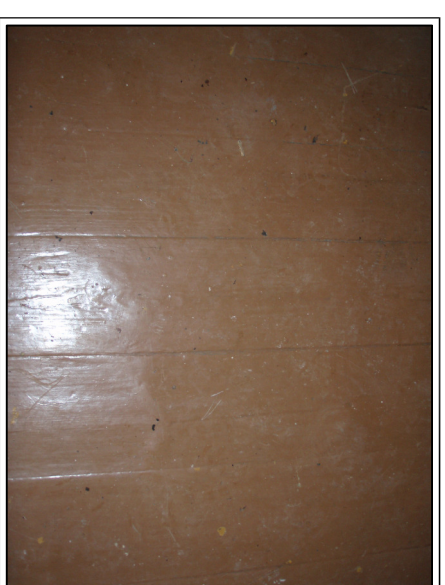
Foto nr. 59
Algne põrandalaudis.

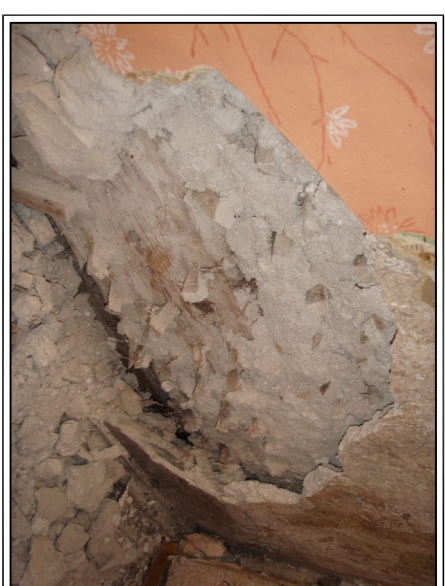
Foto nr. 62
Rõhkuhesed, mis on dekumeneeritud die krahitud.

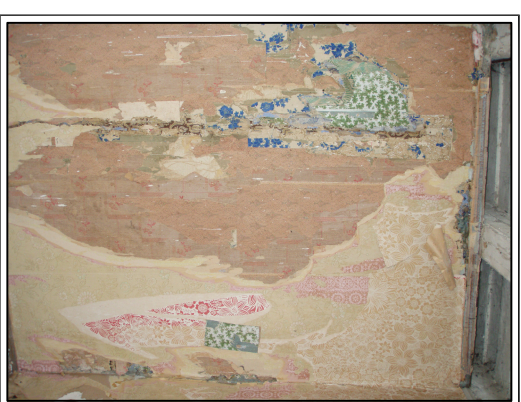
Foto nr. 63
Eritööd seinas krahitud tapetkihil.

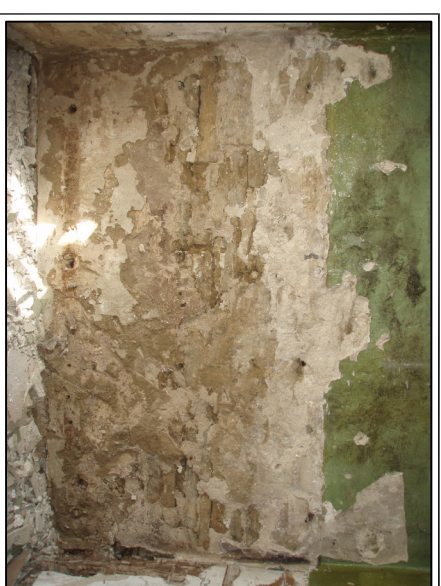
Foto nr. 66
Korner nr. 2 pekkkõhvi, mis on üle krahitud ja värvitud.

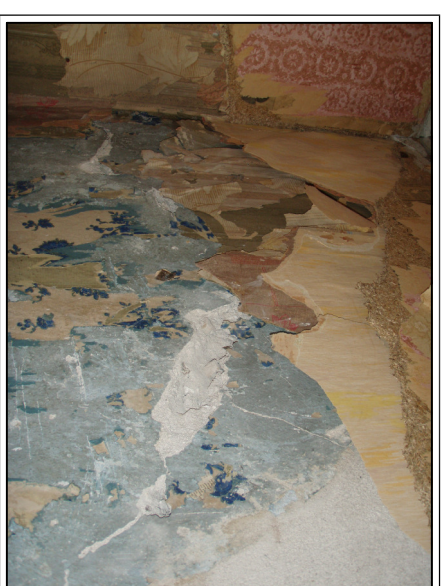
Foto nr. 64
Eritööd seinas krahitud kihil.

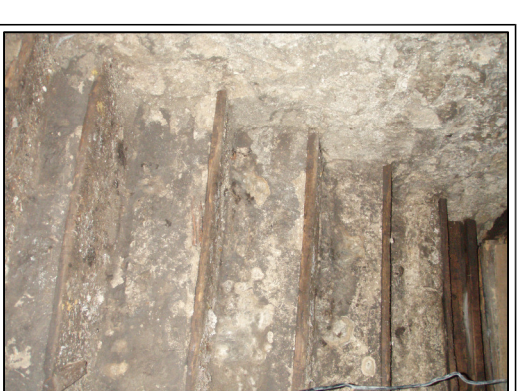
Foto nr. 57
Keldri paekivist trepp, mille astmed on kaetud puiduga.

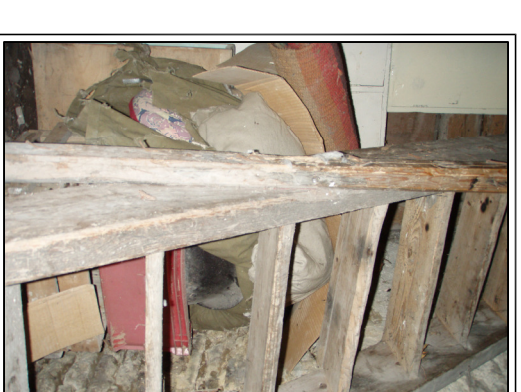
Foto nr. 58
Põõningute viiv puidust trepp.

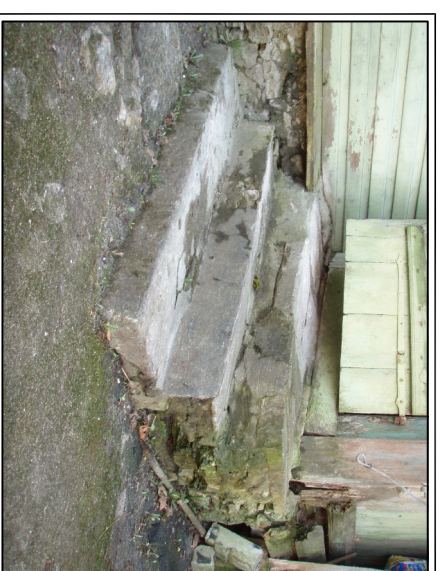
Foto nr. 55
Hoovi pooline koha esine välitrepp.

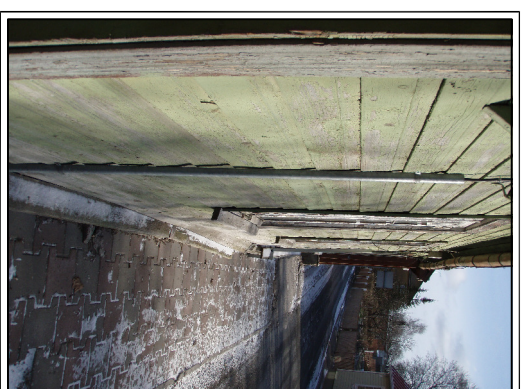
Foto nr. 4
Väikest rüüdi tänava pooleste sissekäiki, mis on välja veetud.

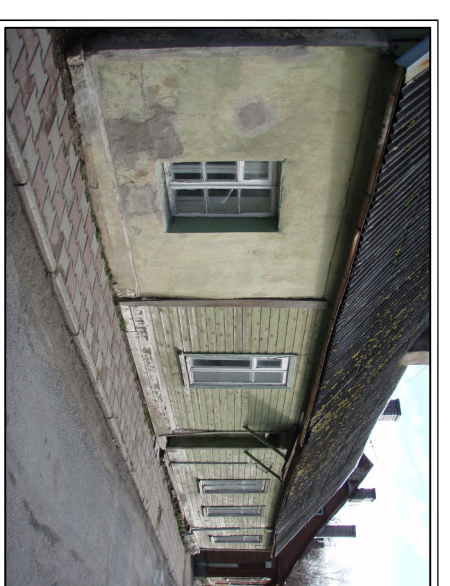
Foto nr. 11
Rüütlitänava poole fassaad.

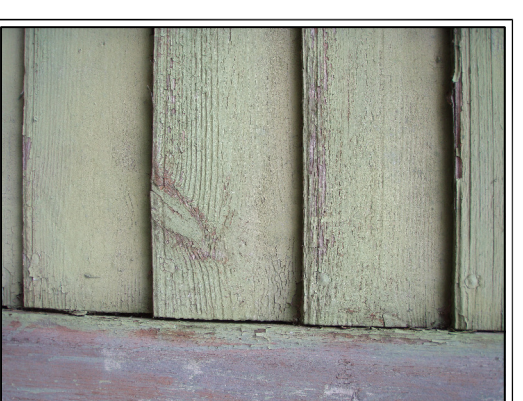
Foto nr. 10
Väike-terava terava poole fassaadilõhnus ja aspaanid.

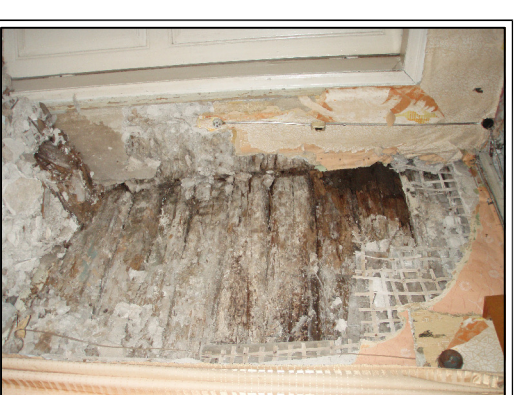
Foto nr. 14
Rüütlitänava poole paksein vaudlõhnus seest poolt.

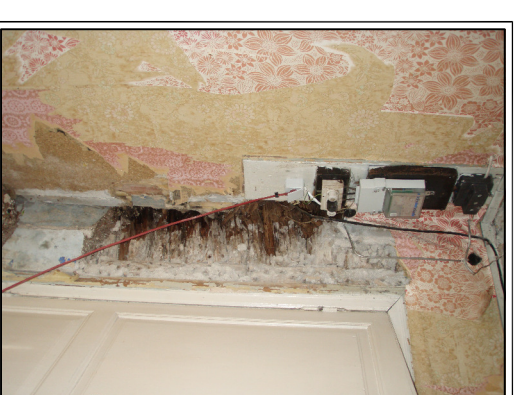
Foto nr. 15
Rüütlitänava poole paksein vaudlõhnus seest poolt.

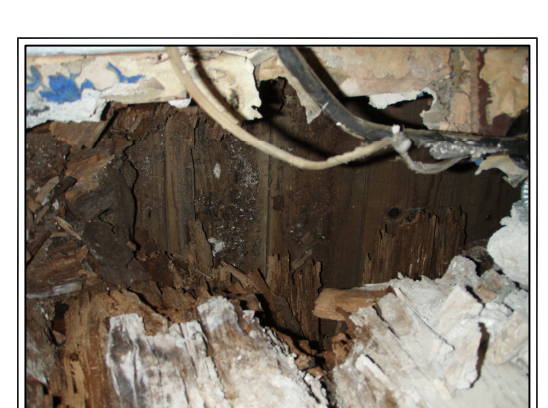
Foto nr. 16
Rüütlitänava poolest pakseinat pole kuni viimasele lihvile seest välisfassaadile on näha.

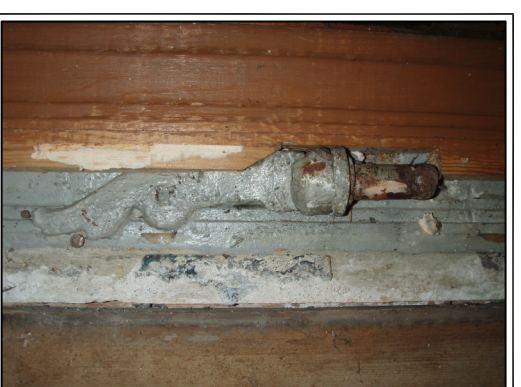
Foto nr. 41
Rüttili tänava poolse välisukse algne ülemine hing.

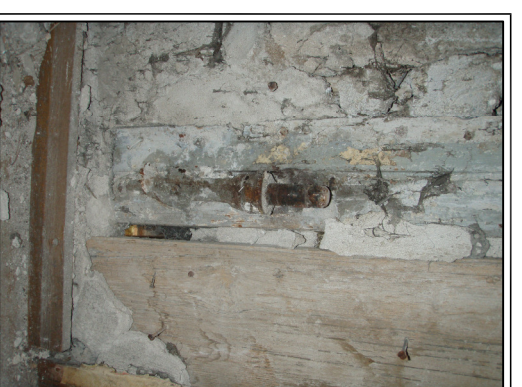
Foto nr. 42
Rüttili tänava poolse välisukse algne alumine hing.
