**WISMARI TN 7 TALLINN
AJALOOLINE ÜLEVAADE, HINNANG TEHNILISELE
SEISUKORRALE, RESTAUREERIMISETTEPANEKUD**

2006/2007. õ-a. arhitektuuri konserveerimise ja
restaureerimise täiendkoolituse lõputöö

Koostaja: Maris Suits

Tallinn 2007

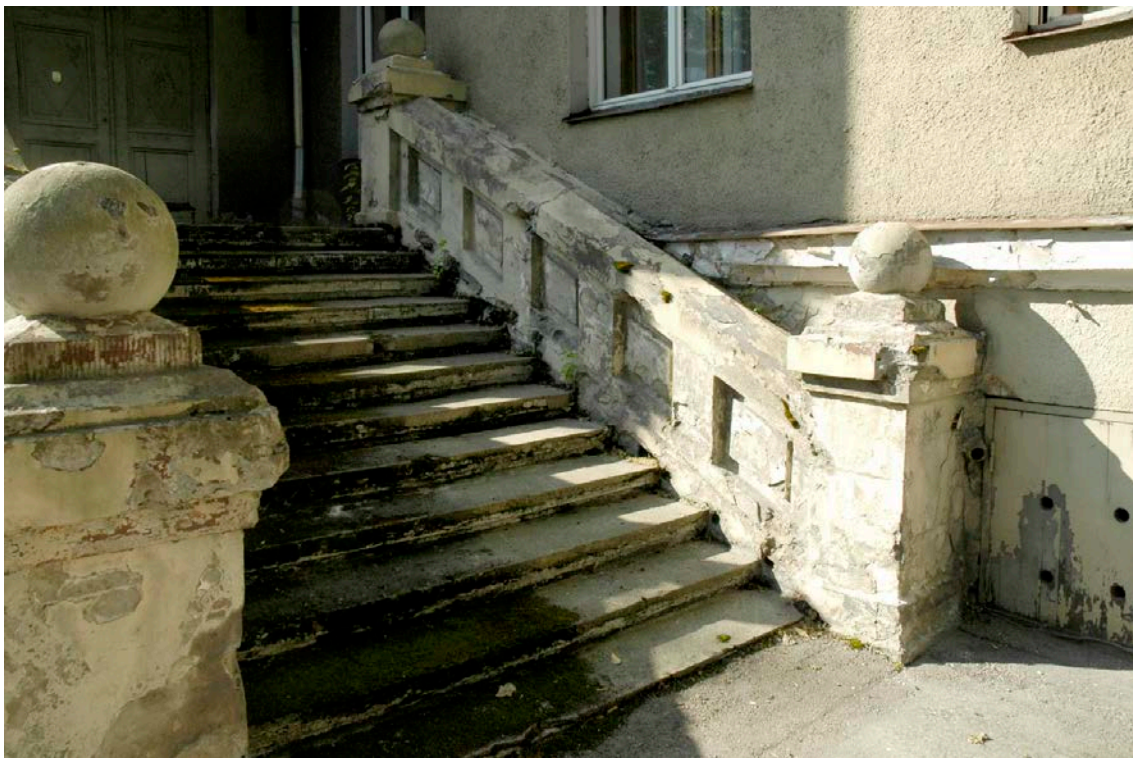
Foto 12: Trepp idafassaadil. Sissepääs on seestpoolt kinnimüüritud.

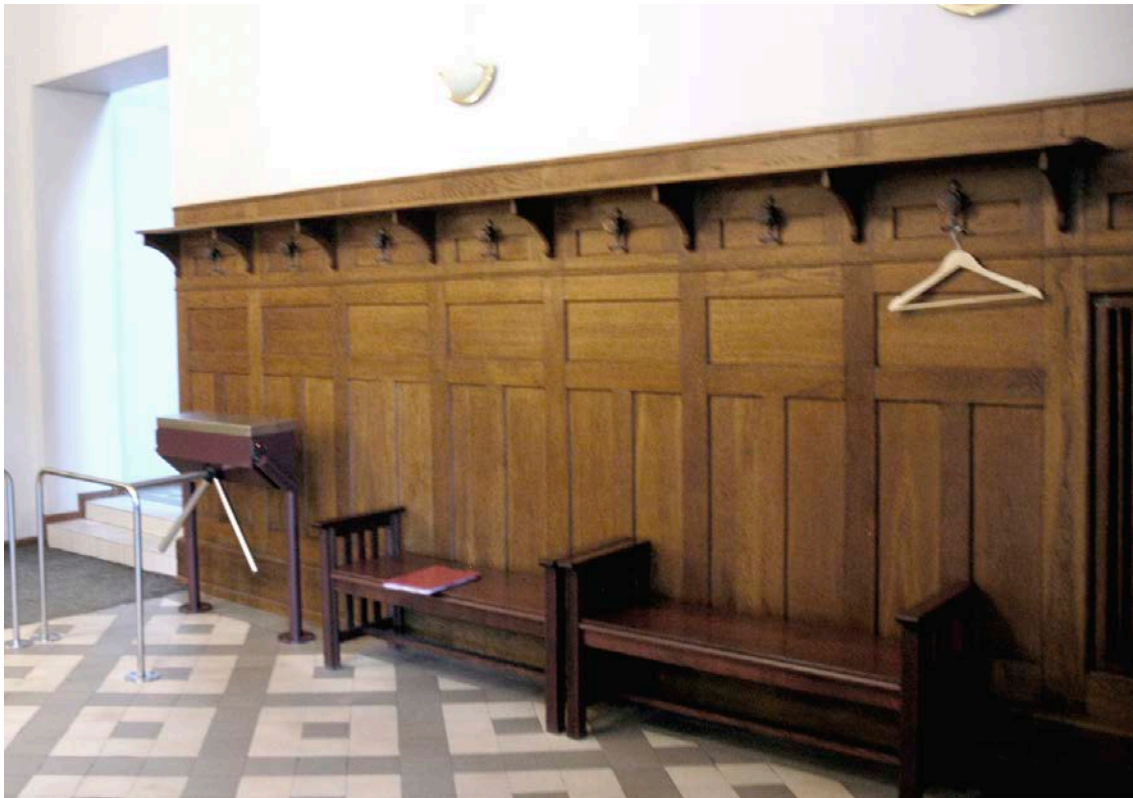
Foto 33: 1930-ndatest pärinevad puitpaneelid vestibüülis

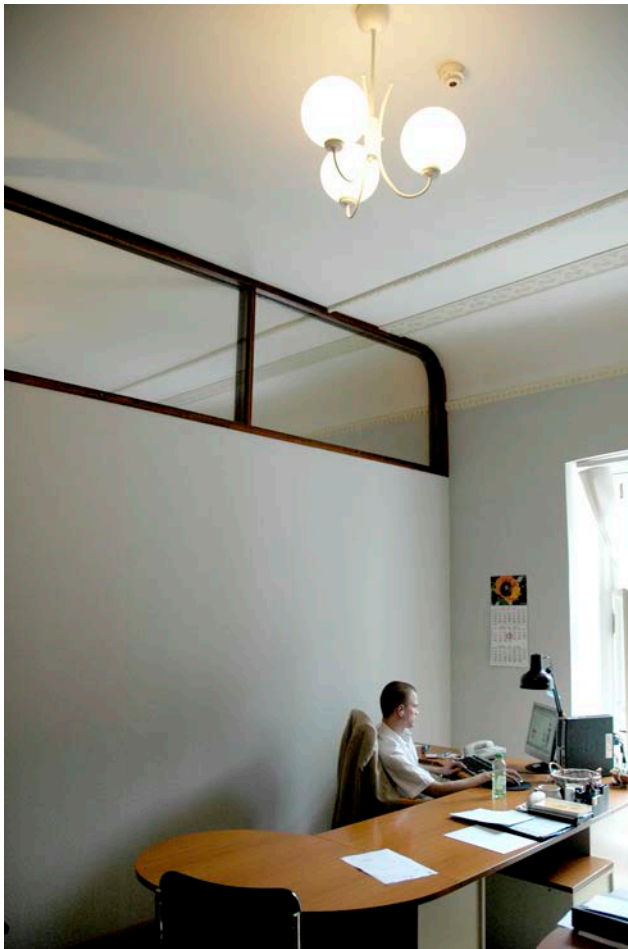
Foto 34: Vaade kabinetti ruumis nr 38. Ülemises osas läbipaistvad kergvaheseinad on suhteliselt hea näide karniisidega suurema ruumi liigendamiseks.

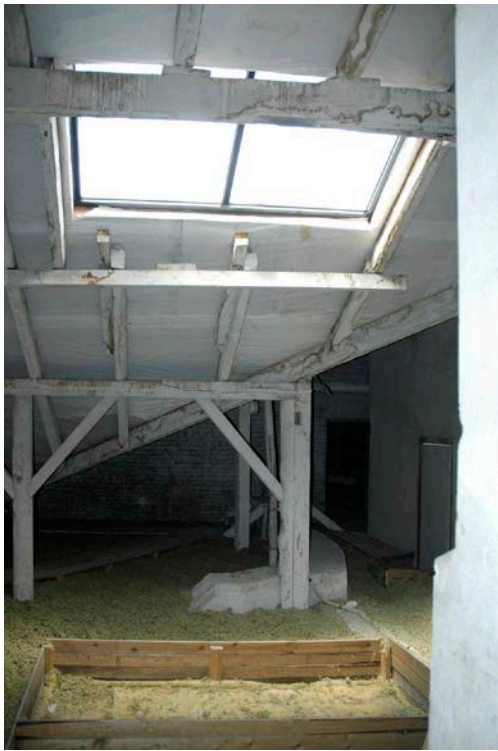
Hoone katus on välja vahetatud käesoleva sajandi alguses, samas on proteesitud ka katusekonstruktsioone (vt foto 42) ja soojustatud pööning puistevillaga. Taastatud on üks katuseaken, teine on osaliselt väljaehitatud (vt foto 40).

Foto 40: Poolenisti väljaehitatud katuseaken pööningul

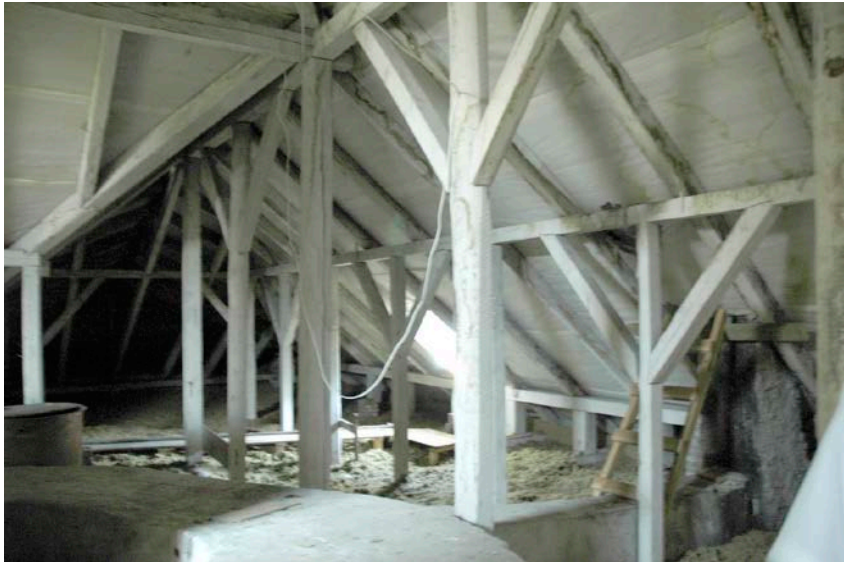
Foto 41: Katusekonstruktsioonid

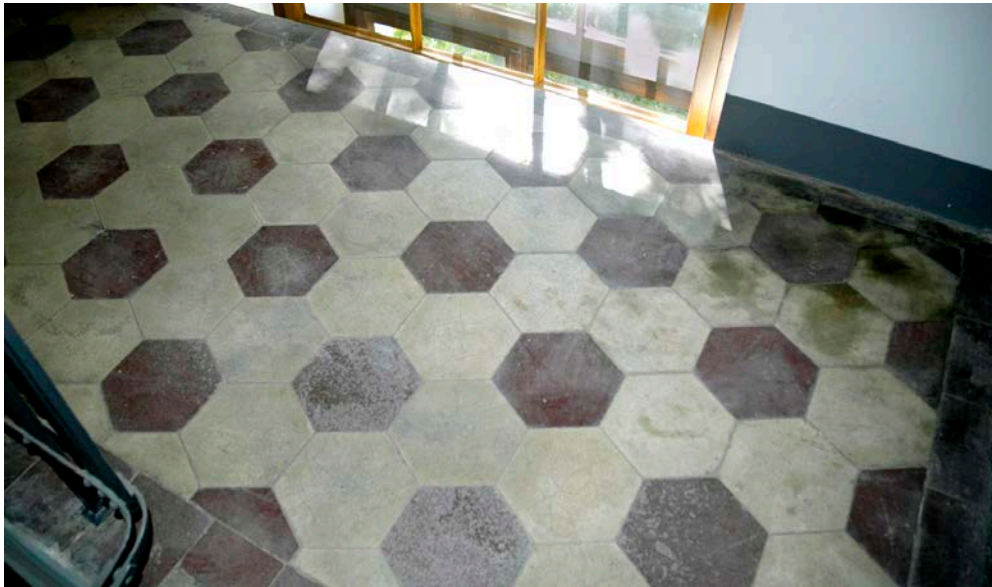
Foto 45: Kiviparkettpõrand tagatrepikojas

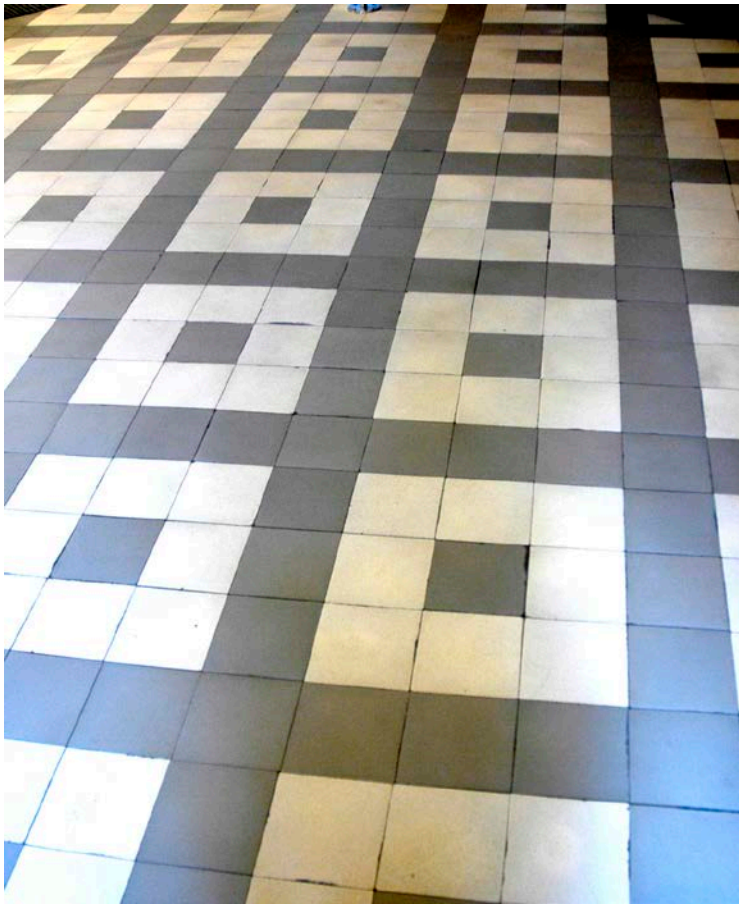
Foto 48: *Kiviparkett vestibüülis*

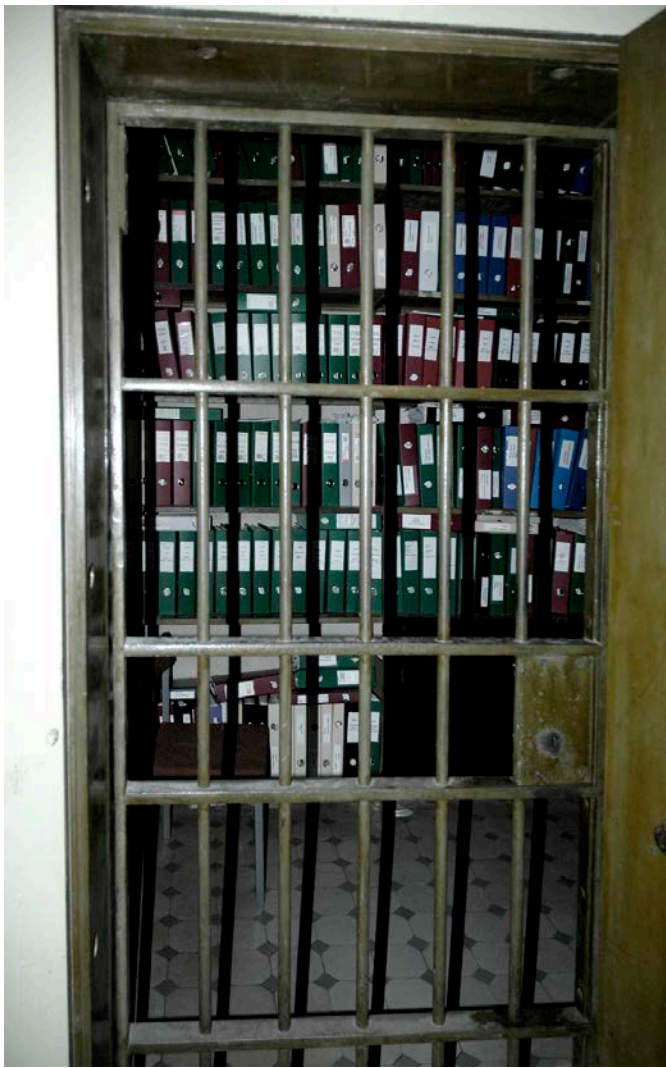
Foto 69, 70: 1914. aastast pärinev seifiruum, seifiruumi uks

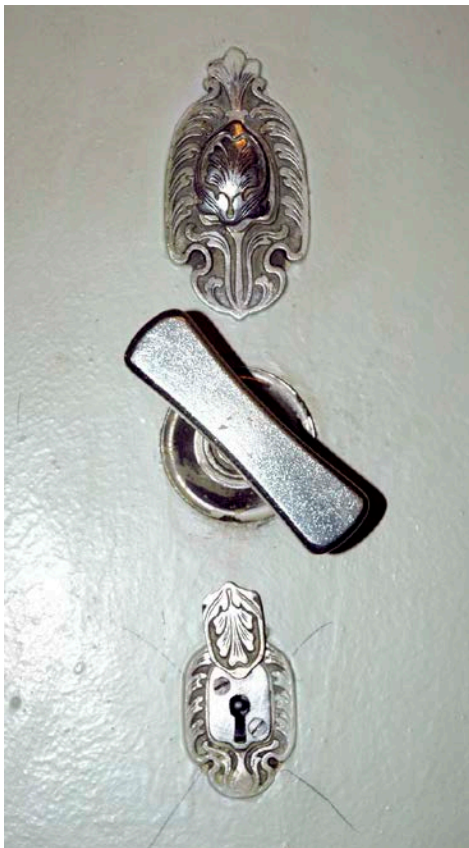
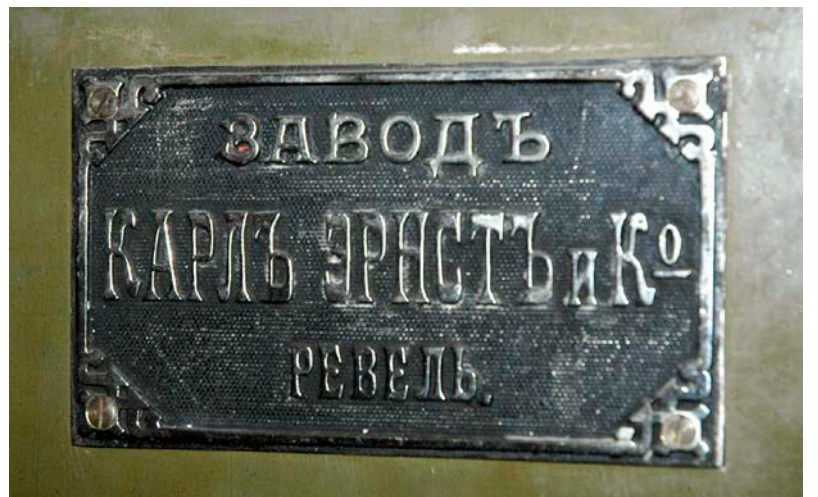
Foto 71, 72: Detailid seifiruumi uksest

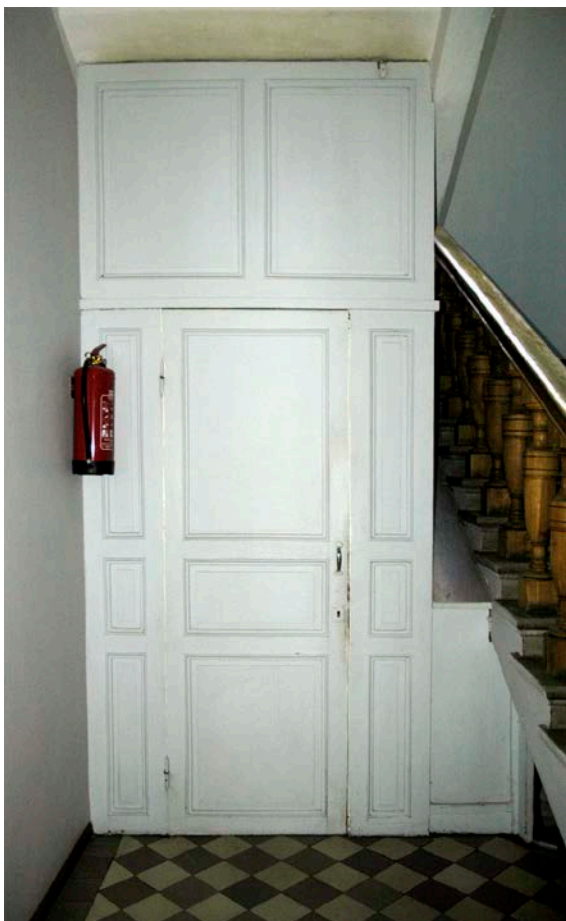
Foto 75: Uks paraadtrepil kõrval

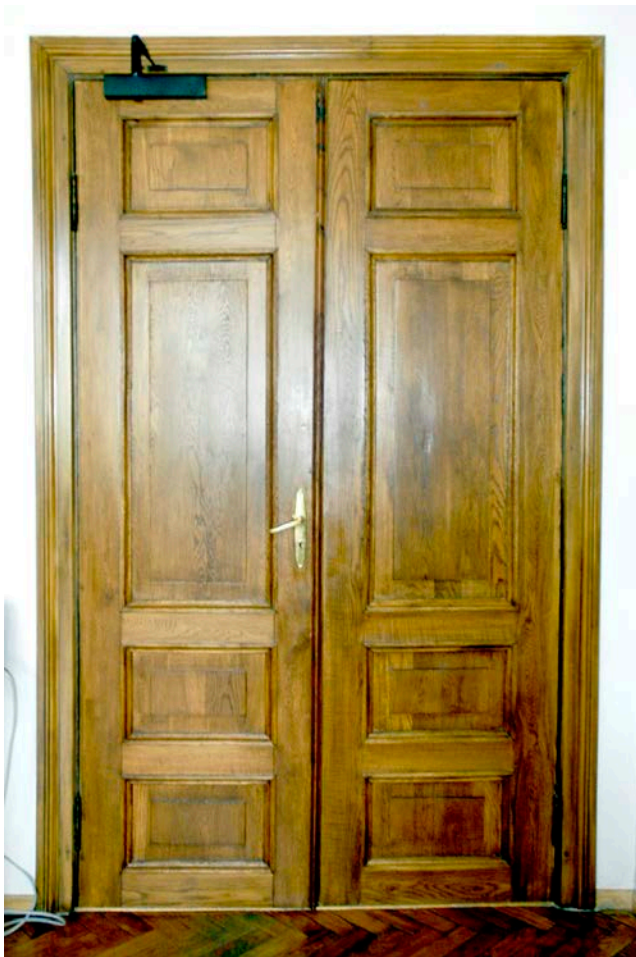
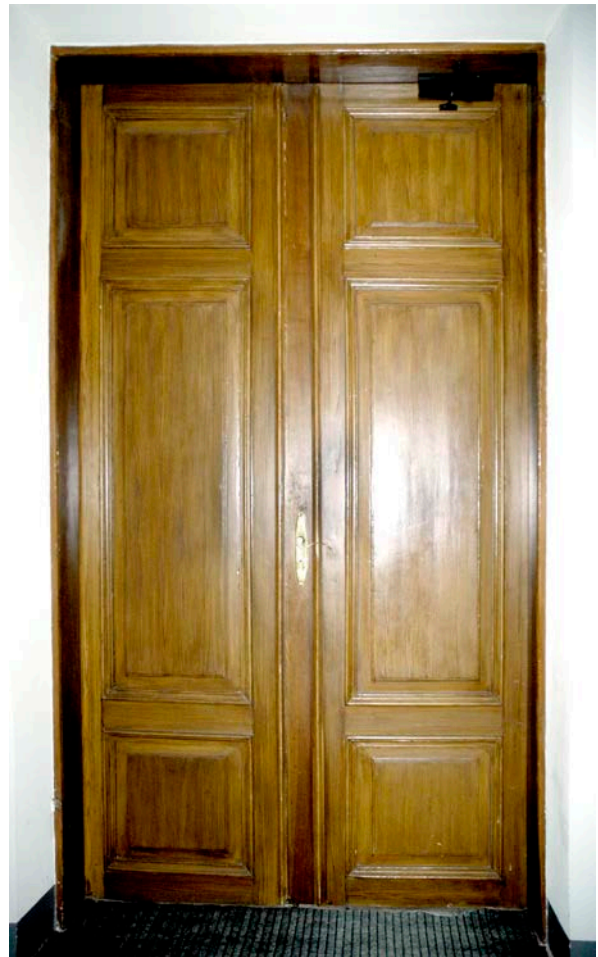
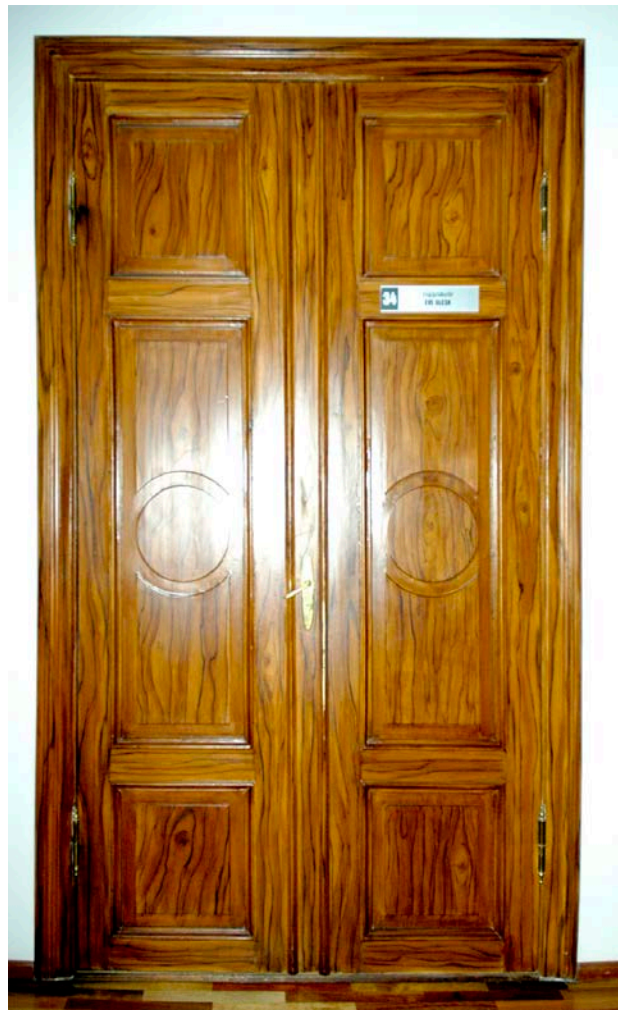
Foto 77, 78, 79: Peahoones leiduvad erinevat tüüpi kahepoolsed tahveluksed

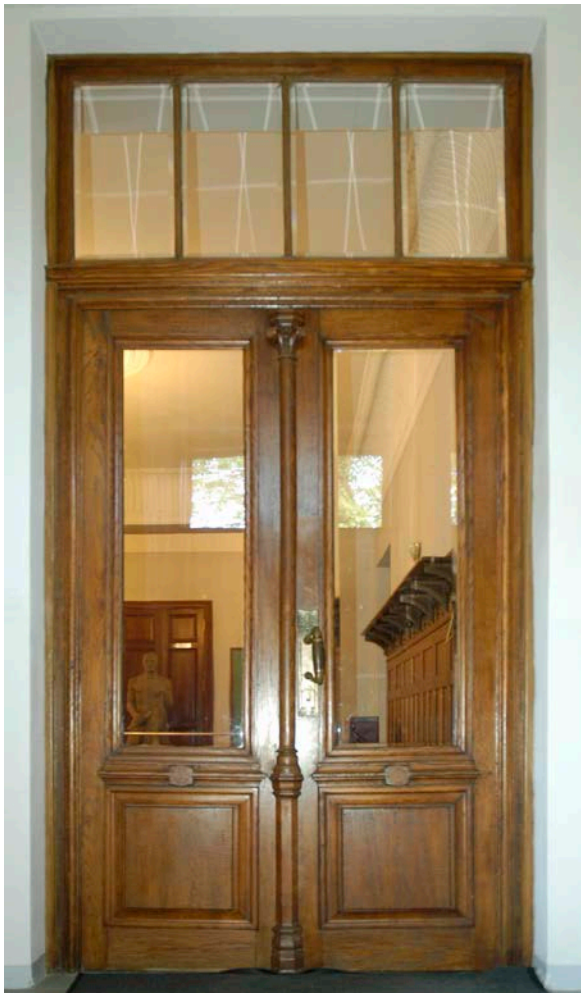
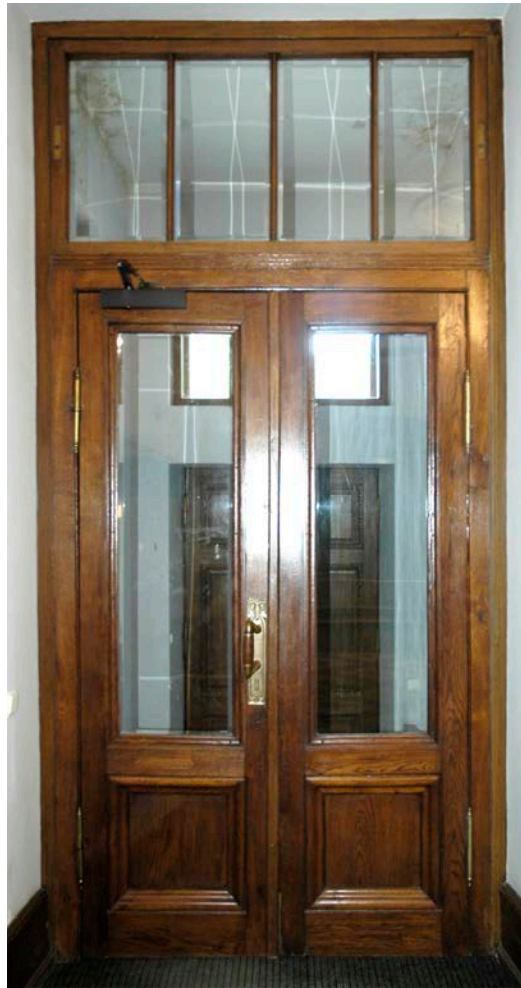
Foto 80, 81: Peasissepääsu seesmine uks vaadatuna eeskojast ja vestibüülist

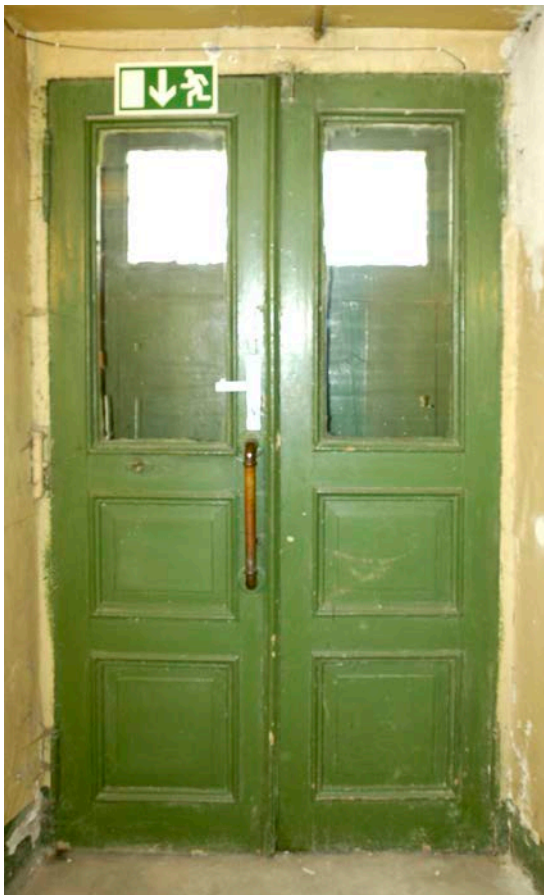
Foto 82: Keldri välisuks (seest)

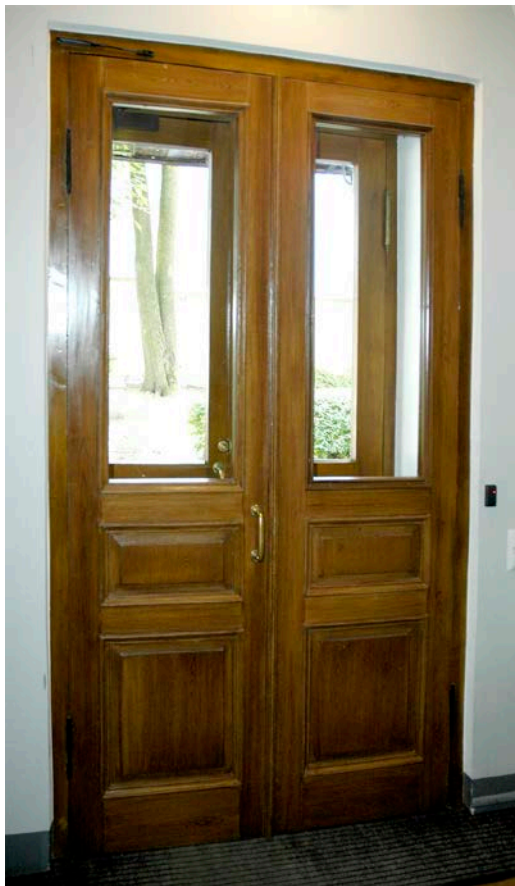
Foto 83: Hoovipoolne väliuks (seest)

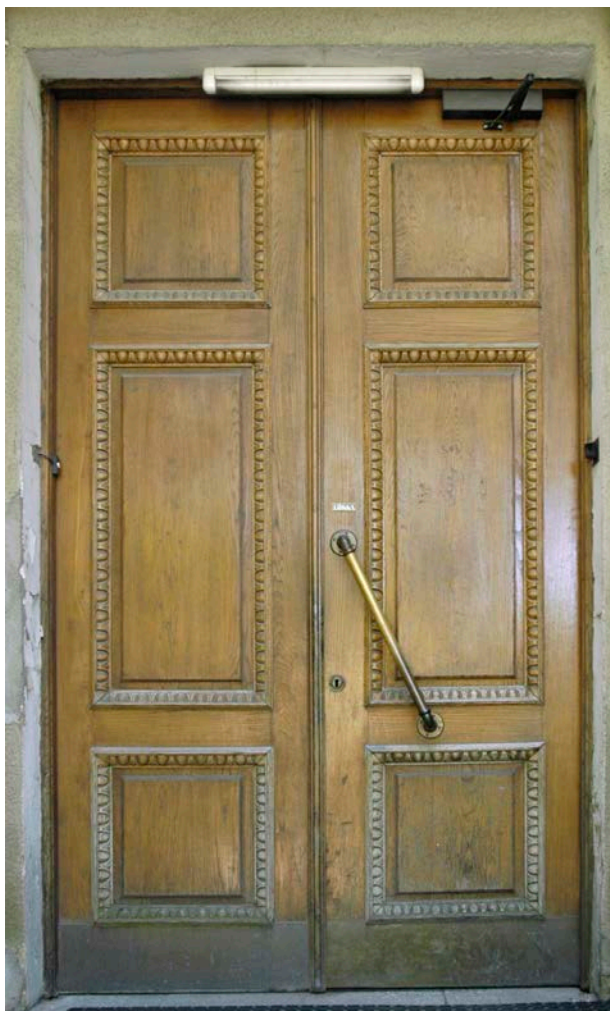
Foto 84: Peavälisuks (väljast)

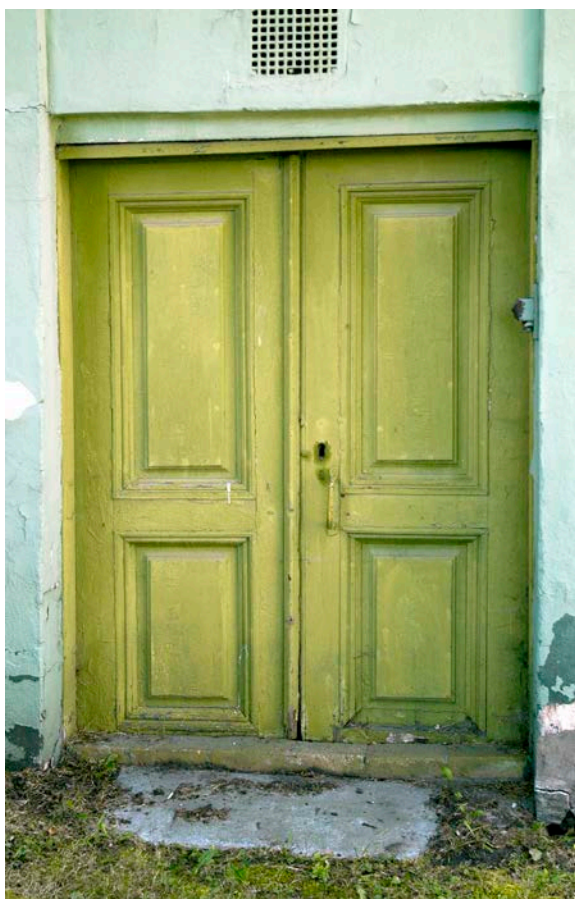
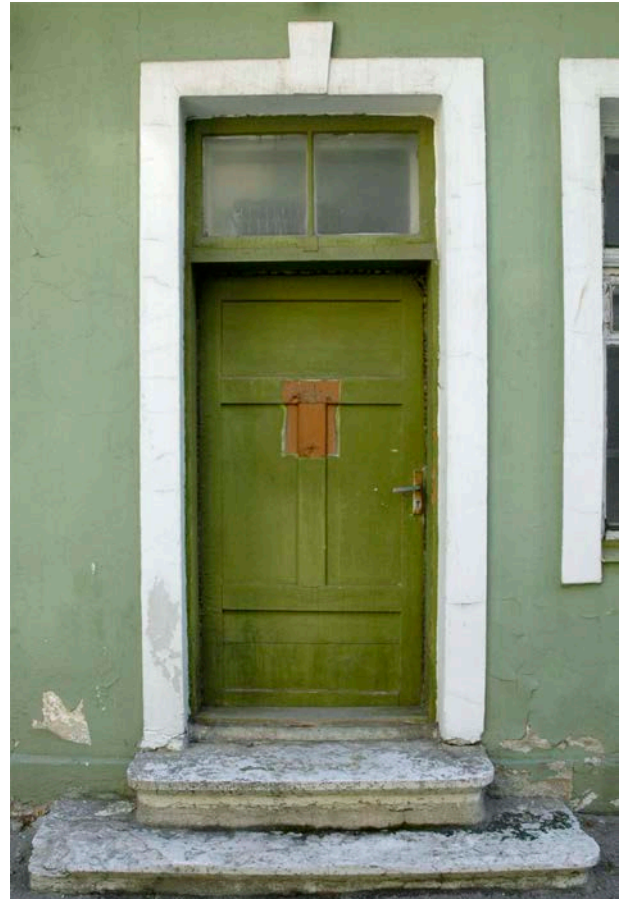
Foto 86, 87: Majandushoone välisused

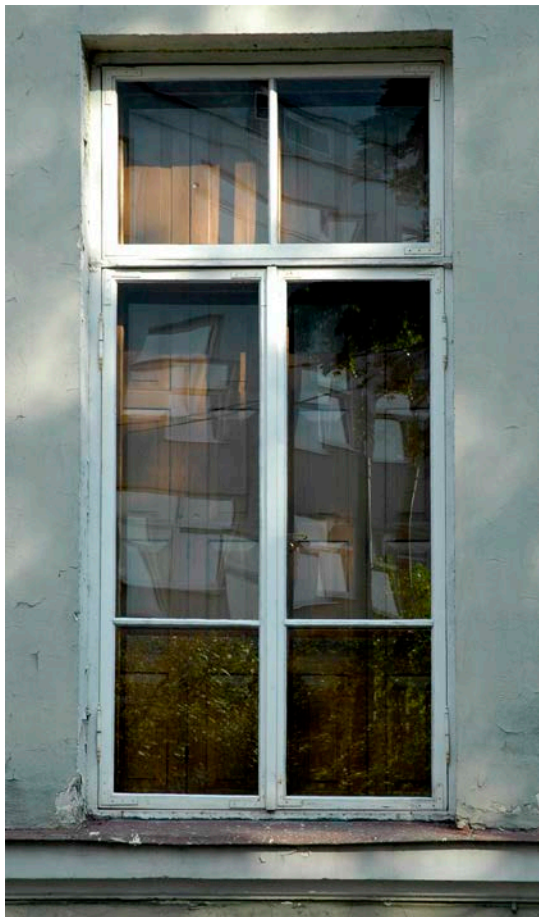
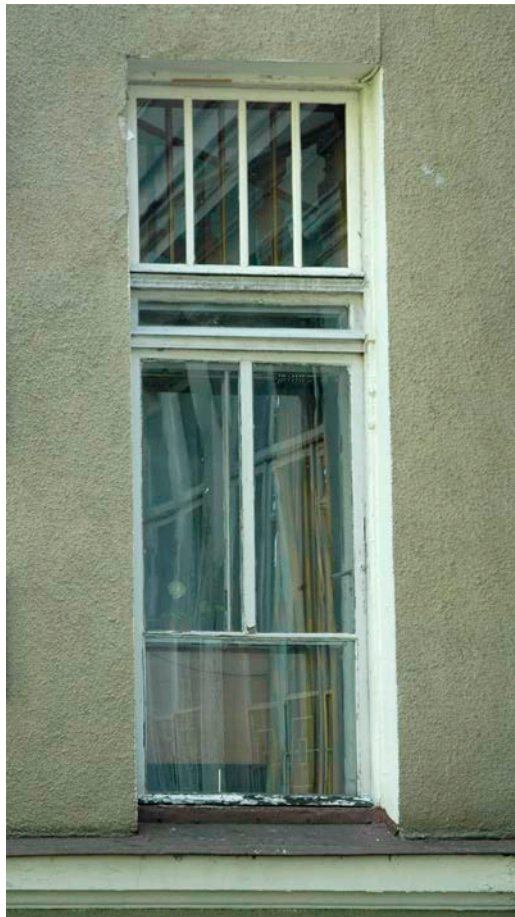
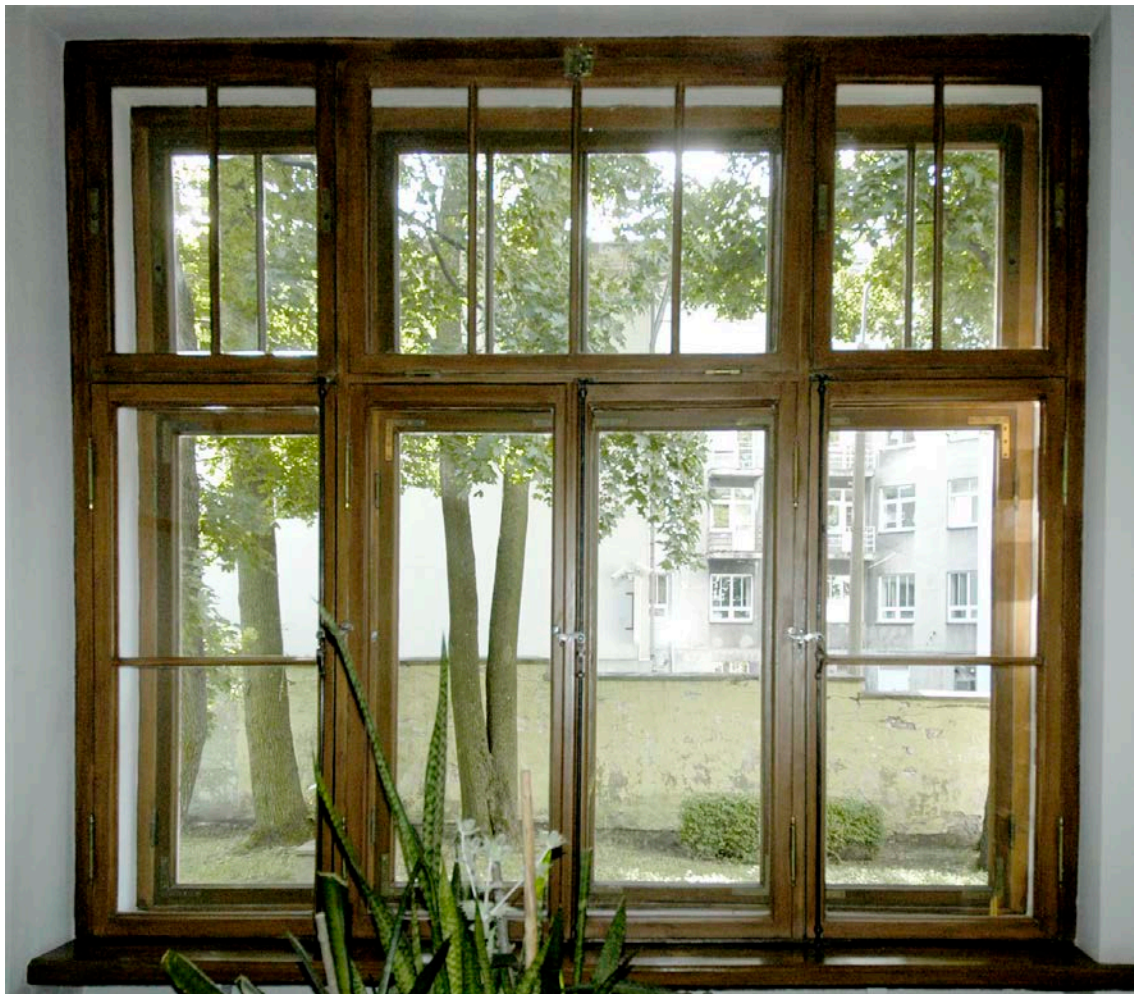
Foto 88-90: *Erinevaid peahoone aknaid*

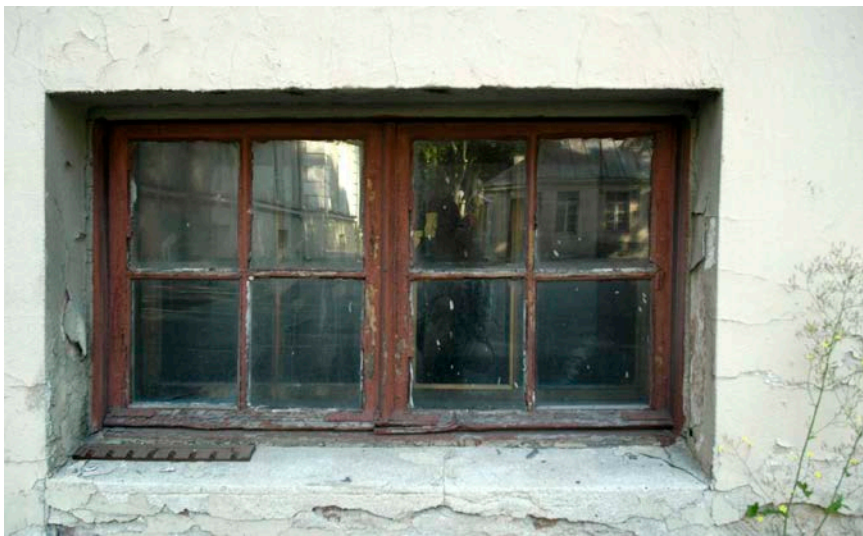
Foto 92: Keldriaken peahoone 1914. aasta juurdehituse osas

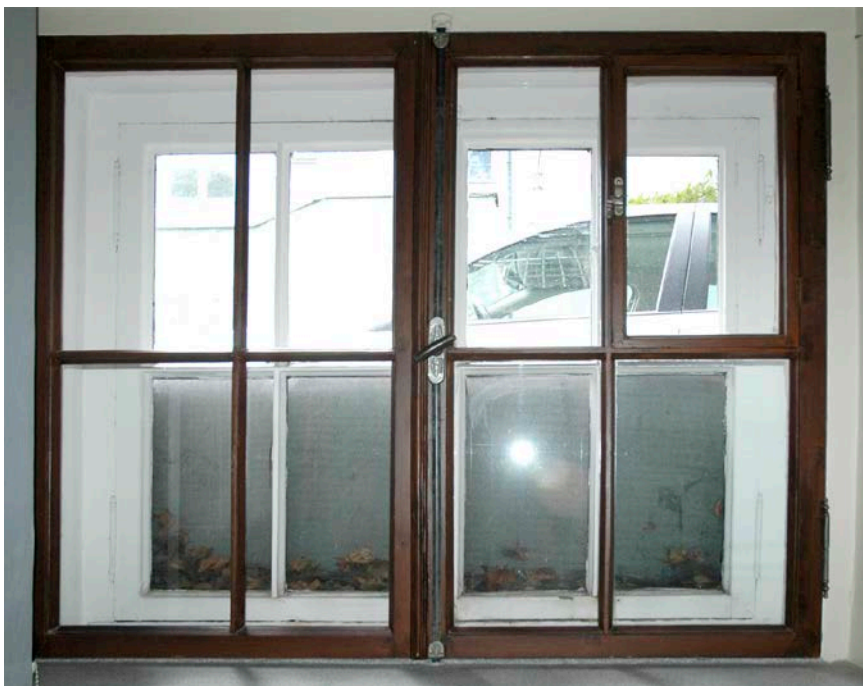
Foto 93: Keldriaken peahoone 1914. aasta juurdehituse osas

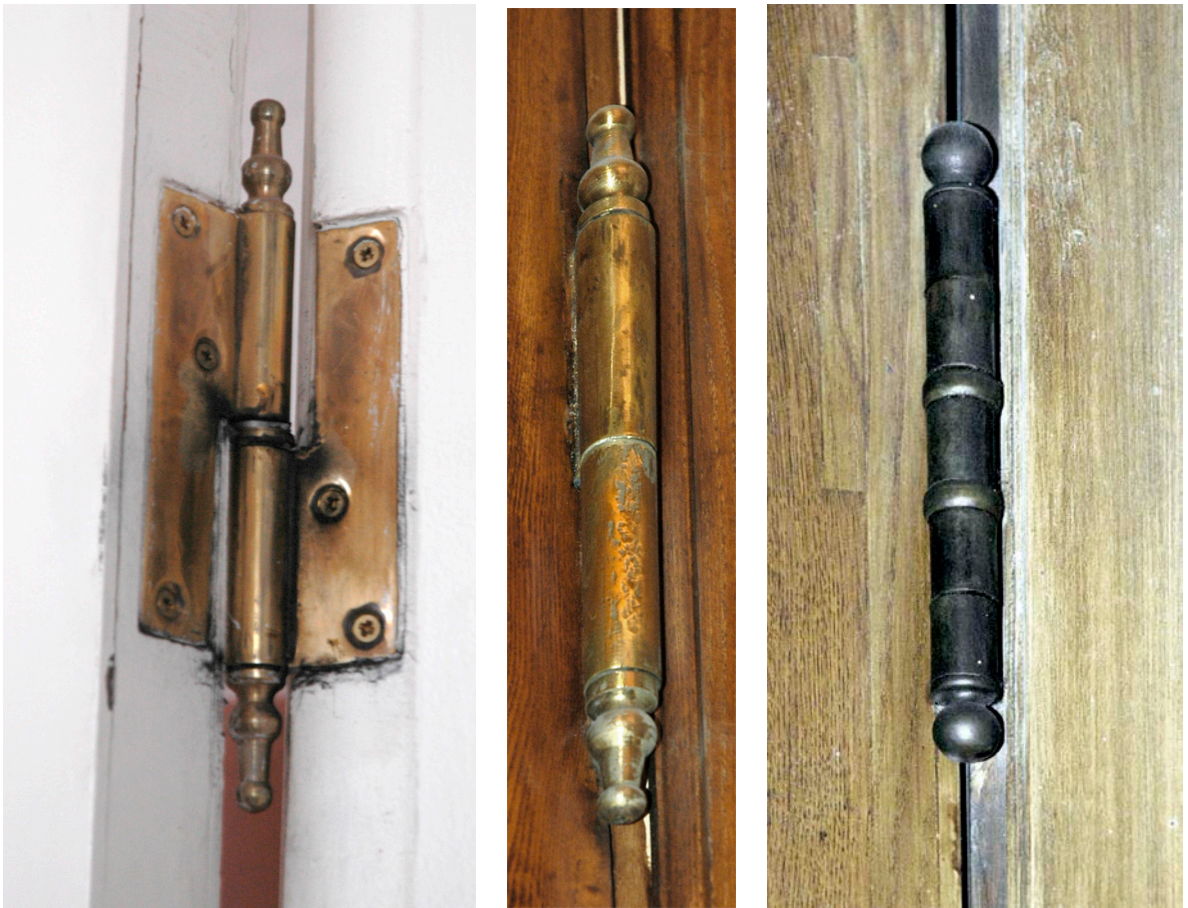
Foto 97-99: Erinevaid uksehingi peahoones

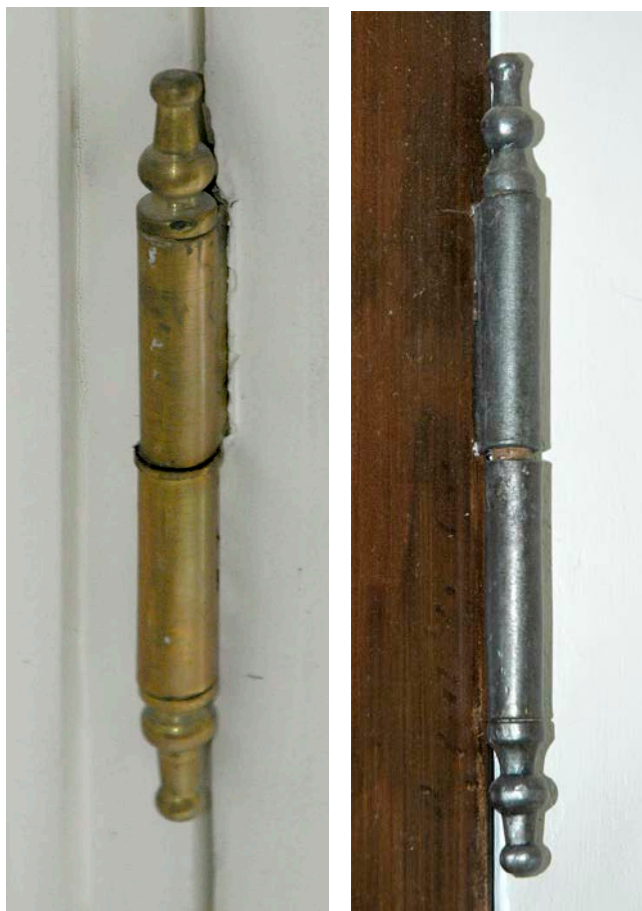
Foto 100, 101: Erinevaid aknahingi peahoones

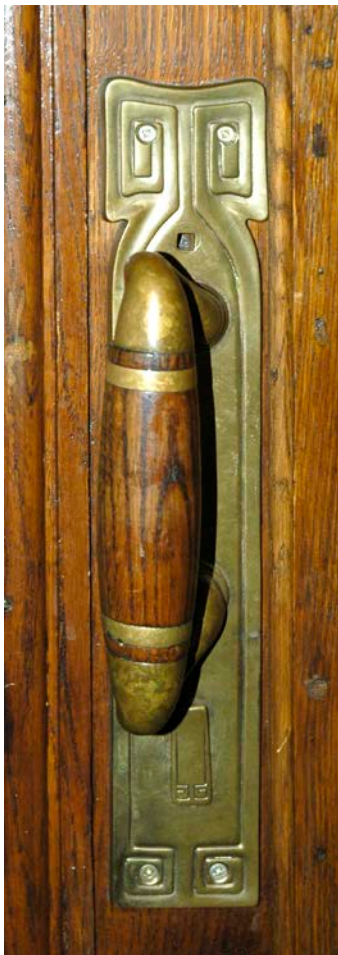
Foto 103: Juugendlik käepide peasissepääsu seesmisel ukse

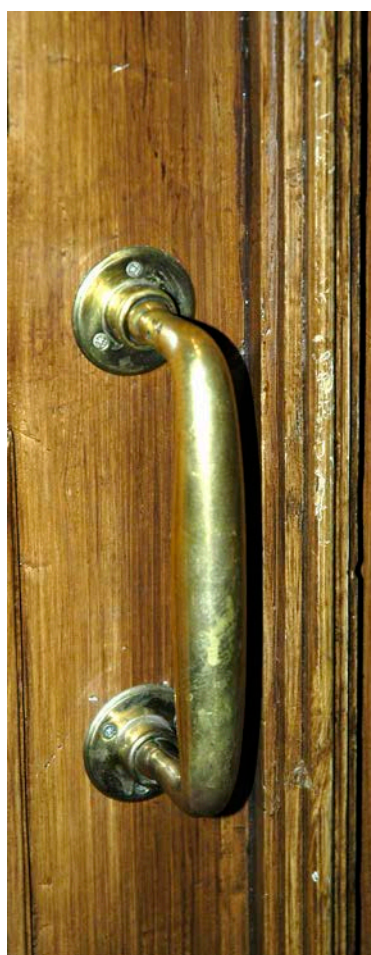
Foto 104: Käepide hoovi välisukse sisemisel

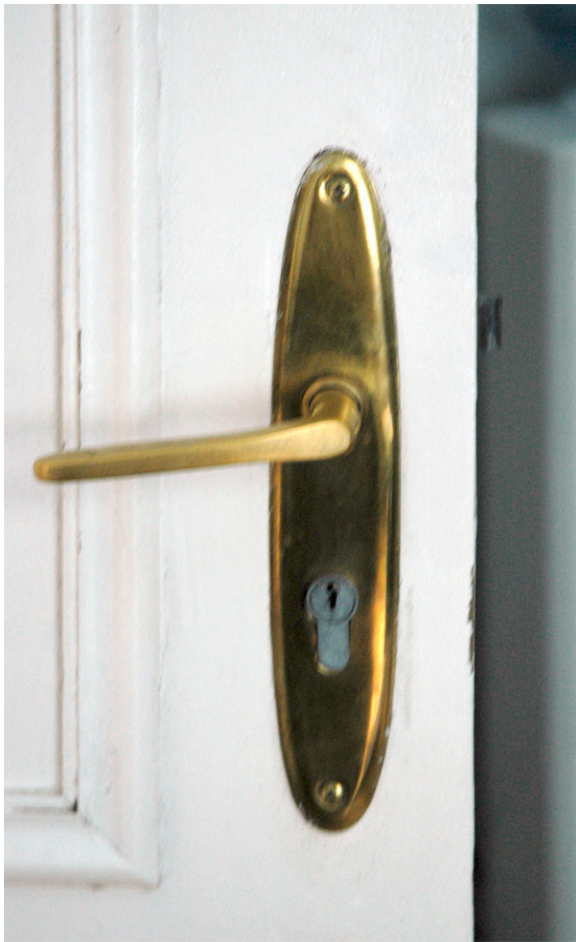
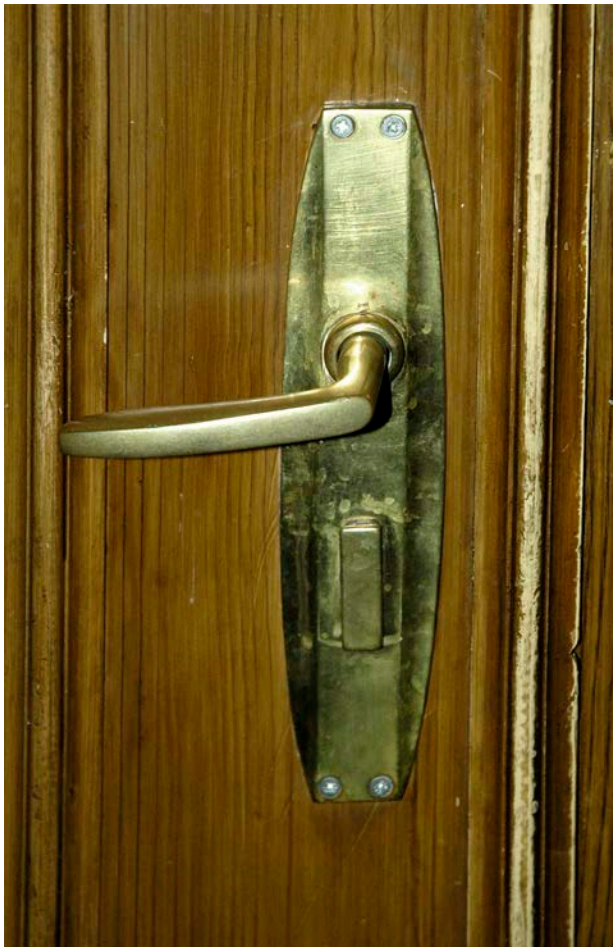
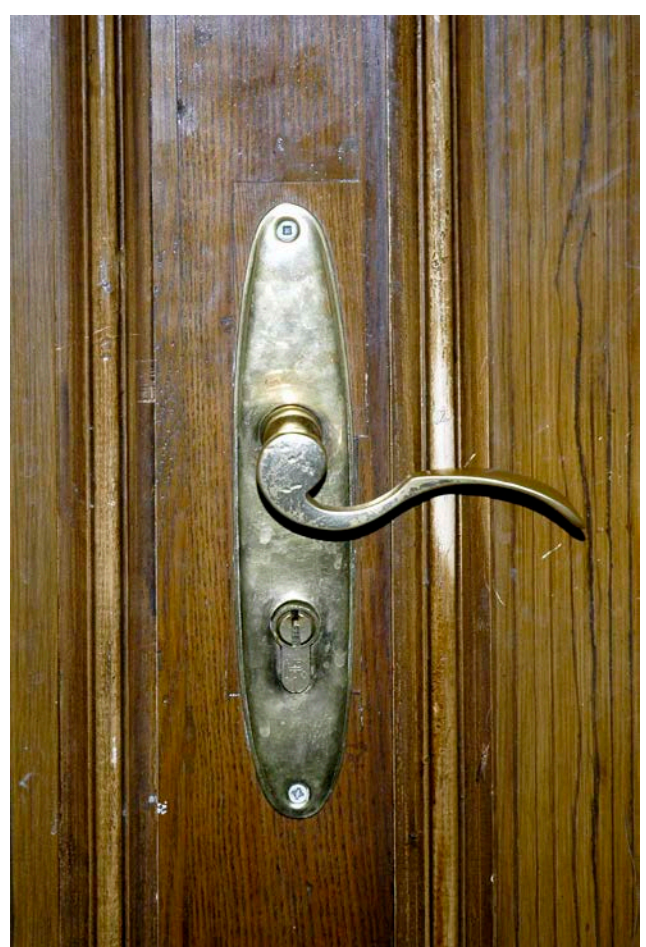
Foto 106-109: *Erinevaid peahoone siseustel leiduvaid linke*

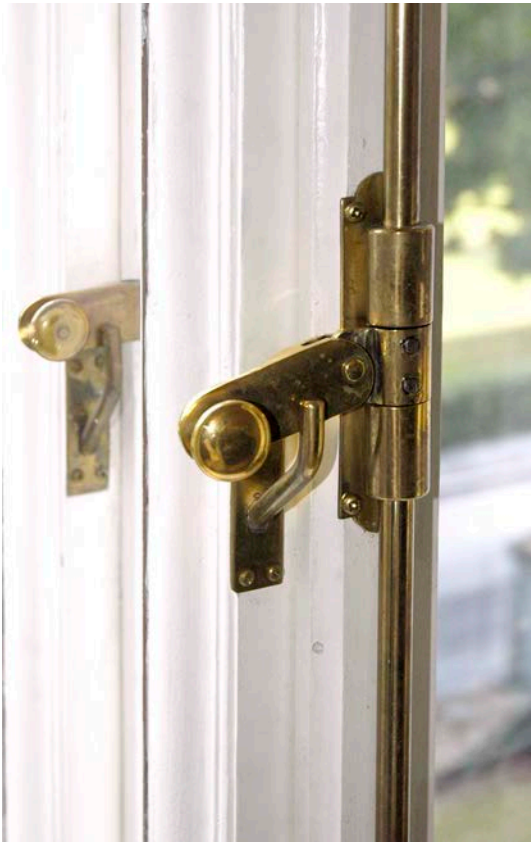
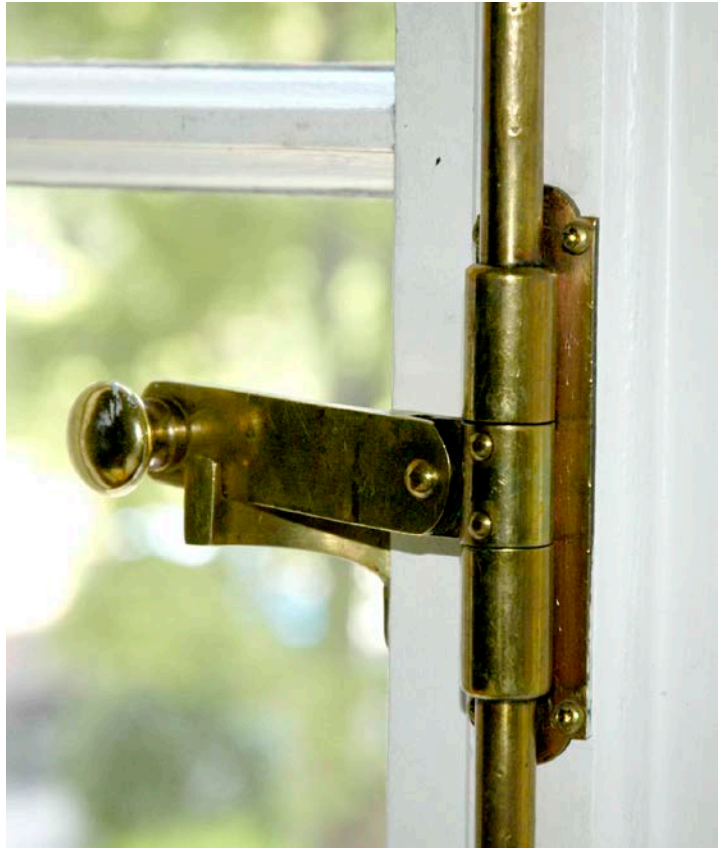
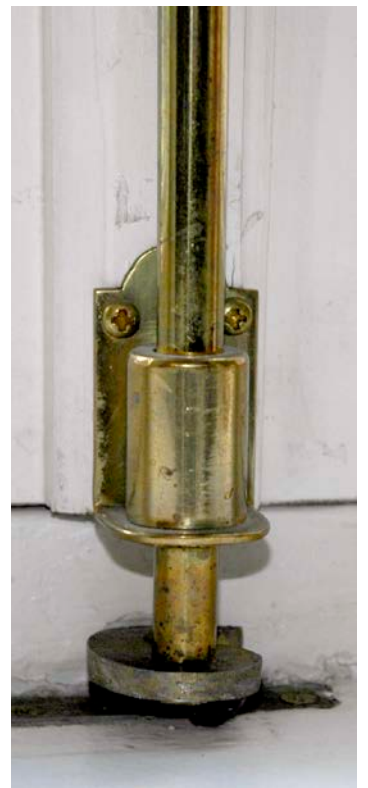
Foto 110-113: Erinevaid kremoone peahoone akendel

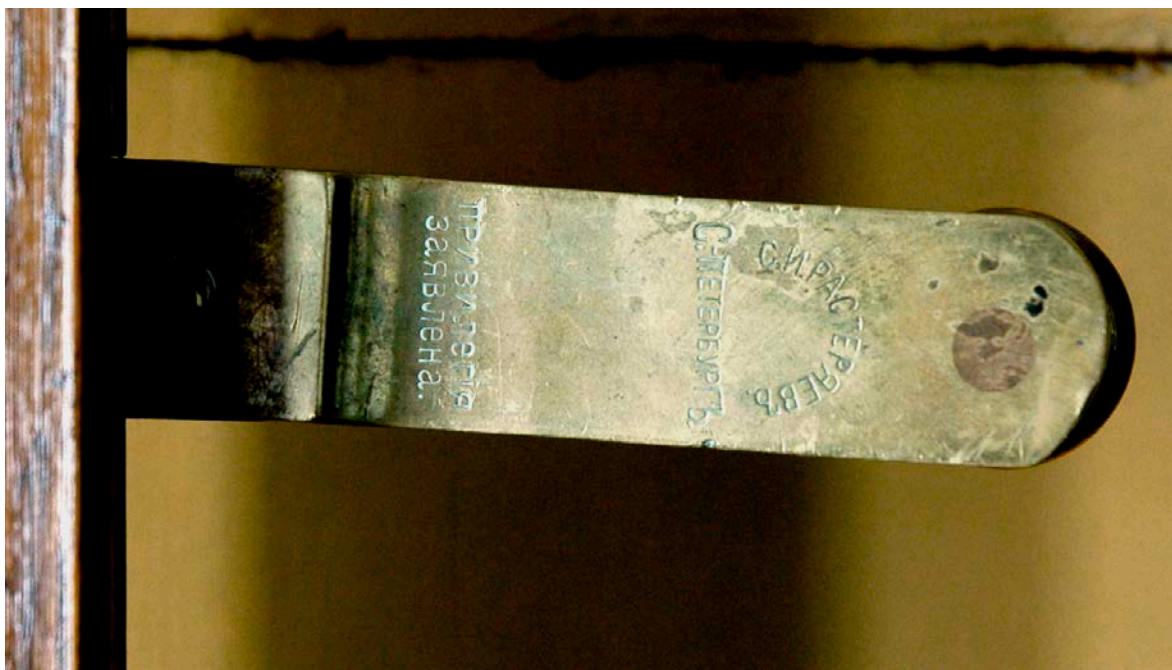
Foto 114: Tehasetähisega kremoon ruumis nr 3
