**WISMARI TN 7 TALLINN
AJALOOLINE ÜLEVAADE, HINNANG TEHNILISELE
SEISUKORRALE, RESTAUREERIMISETTEPANEKUD**

2006/2007. õ-a. arhitektuuri konserveerimise ja
restaureerimise täiendkoolituse lõputöö

Koostaja: Maris Suits

Tallinn 2007

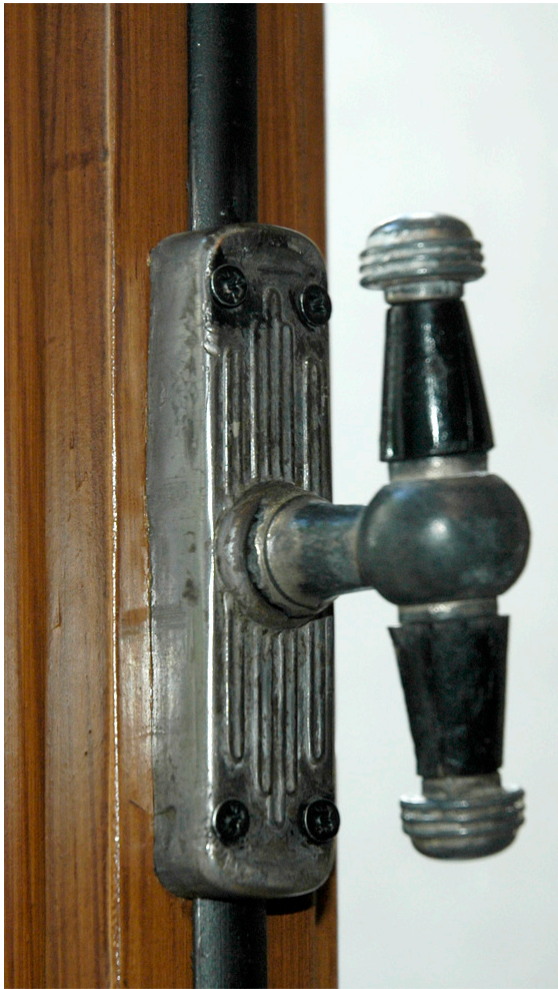
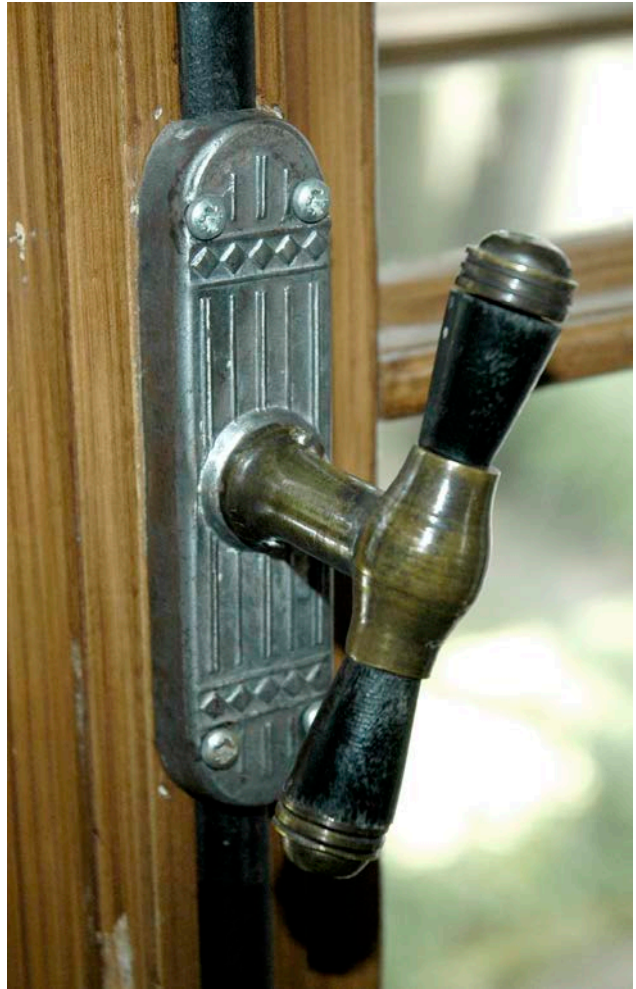
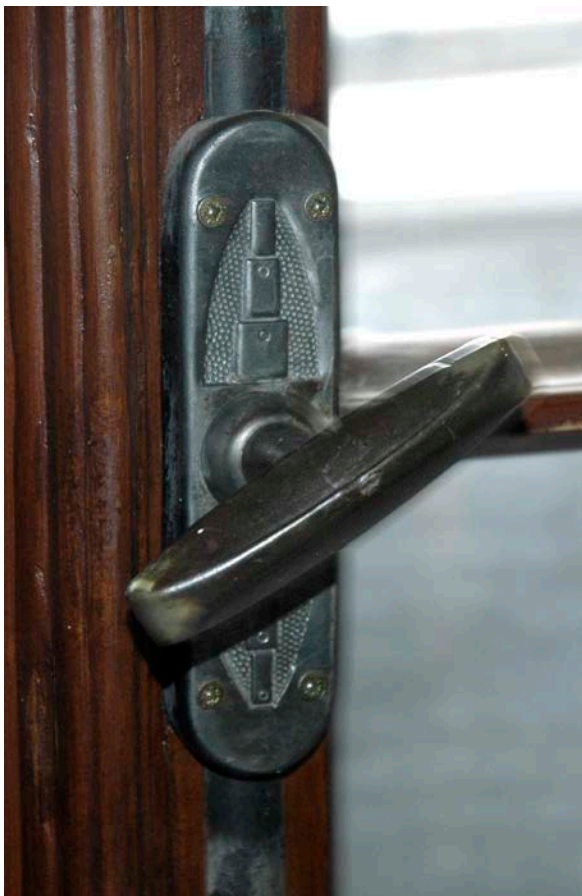
Foto 116-118: Peahoones leiduvad erinevat tüüpi kremooneid
Foto 119: Tuulehaak aknal

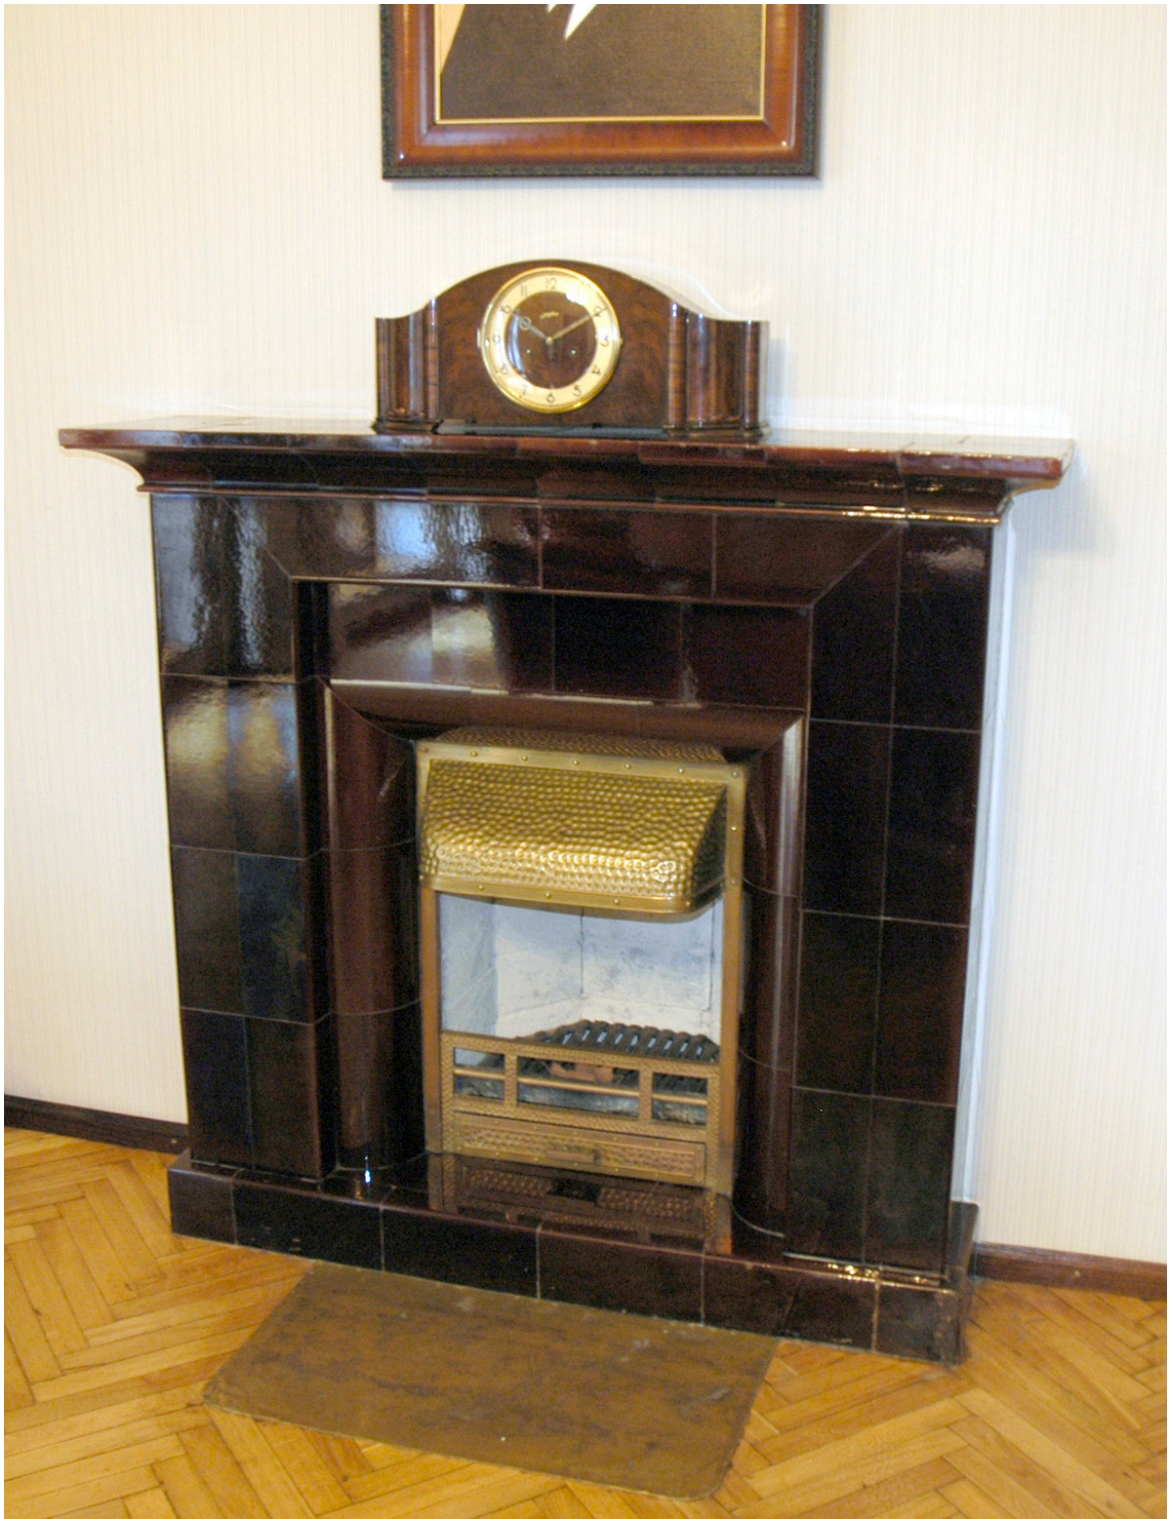
Foto 120: *Kamin ruumis nr 39*

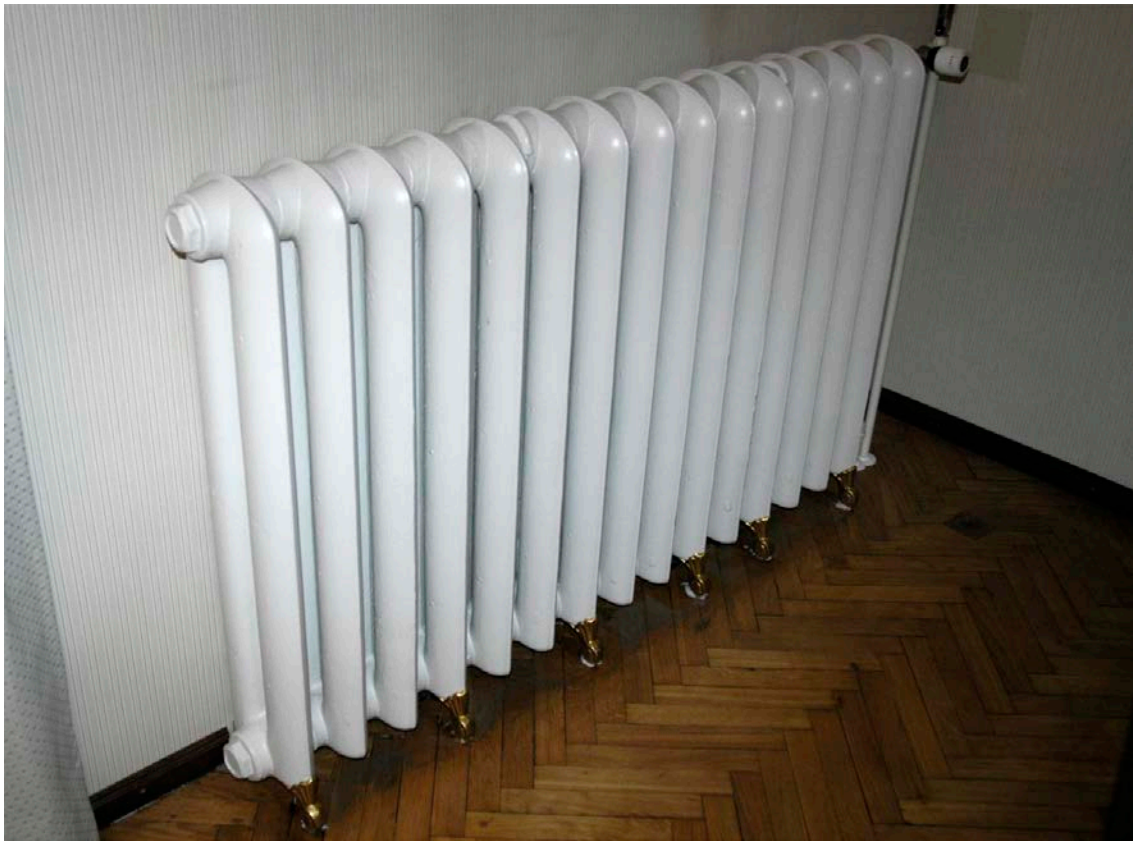
Hoone vahelae- ja vaheseinte konstruktsioonides on säilinud kunagised õhkküttekanaalid, millest osa on töökorras. Samuti on mitu 1914. aastast pärinevat malmradiaatorit (vt foto 121, 122), millest mõned on lülitatud hiljuti kogu hoones välja vahetatud küttesüsteemi. Hoones on loomulik ventilatsioon, mis ei rahulda hoone kasutaja nõudmisi.

Foto 121: 1914. aasta malmradiaator

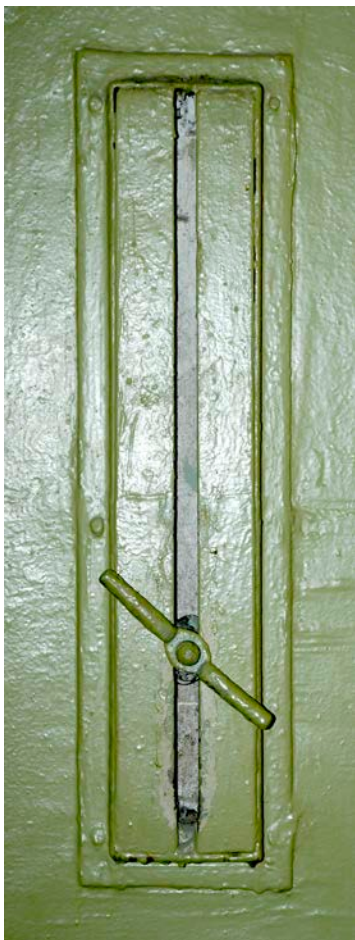
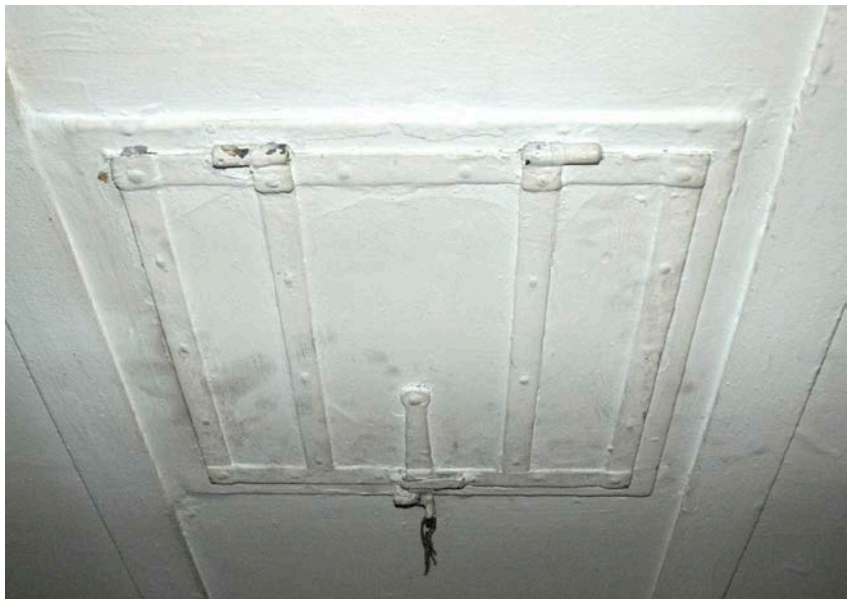
Foto 124, 125: Õhkküttesüsteemi reguleerimissüsteem keldrikorrusel
